Aksesibilitas Bagi Penyandang Disabilitas di Taman Merjosari Malang

Mochammad Fadli Fauzi¹, Sigmawan Tri Pamungkas², Damayanti Asikin³

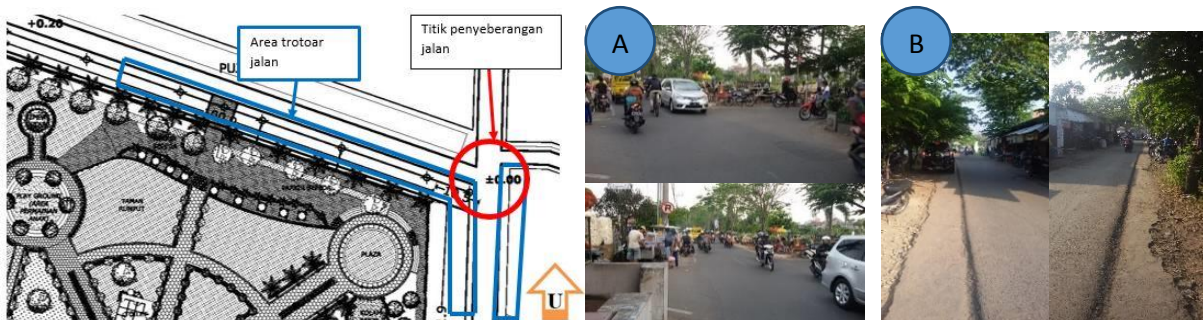
Gambar 1. Area Menuju Taman

Terdapat tiga fasilitas taman pada poin pembahasan ini, yaitu: penyeberangan jalan, trotoar, dan area parkir. Jika melihat kondisi eksisting dari Taman Merjosari dapat dilihat bahwa belum tersedia penyeberangan jalan dan trotoar menuju pintu masuk taman, padahal tempat parkir roda empat terletak cukup jauh dari pintu masuk taman sehingga fasilitas penghubung sangatlah penting. Tidak adanya dua fasilitas ini menyebabkan tidak terpenuhinya asas keselamatan dan kemudahan untuk menuju taman tersebut dari fasilitas umum di sekitar taman

Kendala dari tunanetra dan tunadaksa adalah tidak tersedianya alat bantu aksesibilitas, penyeberangan jalan yang terhubung dengan *ramp* dan trotoar jalan. Sesuai dengan kebutuhan responden, seharusnya dua fasilitas umum ini harus tersedia di taman ini dan harus menerapkan standar aksesibilitas seperti: *zebra-cross* yang terhubung dengan *ramp* dan trotoar jalan, trotoar jalan harus menggunakan material anti licin dengan lebar $\pm 1,6\text{m}$ dan dilengkapi dengan jalur pemandu yang menuju pintu masuk taman. Dengan adanya kedua fasilitas tersebut, maka asas aksesibilitas menurut PERMEN PU No.30/PRT/M/2006 akan terpenuhi, seperti pada gambar 1 yang menunjukkan bahwa tidak adanya fasilitas penyeberangan jalan dan trotoar jalan yang mengarah pada pintu masuk taman.

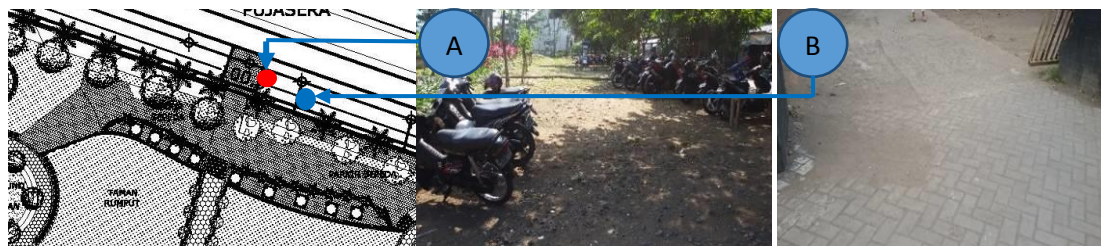
Gambar 2. Material Area Parkir (A) dan Pintu Masuk Taman (B)

Untuk luasan area parkir dan pintu masuk Taman Merjosari ini sudah dikatakan cukup/sesuai kebutuhan oleh penyandang disabilitas, namun kekurangan dari dua fasilitas ini adalah tidak tersedianya alat bantu aksesibilitas, *drop-off area* dan *handrails* dimana hal itu merupakan kebutuhan penyandang disabilitas. Seperti pada gambar 2 menunjukkan material pada area parkir masih berupa tanah/bebatuan sehingga kurang memenuhi asas kemudahan dan keselamatan terutama bagi pengguna kursi roda dan tunanetra, namun untuk pintu masuk taman sudah memenuhi standar dengan penerapan permukaan lantai yang datar, pintu masuk cukup lebar dan tidak terdapat hambatan untuk menggunakannya. Pada area di dekat pintu masuk taman harus menyediakan *stand* peminjaman alat bantu aksesibilitas seperti tongkat pemandu, kruk, dan kursi roda sesuai dengan kebutuhan tunanetra dan tunadaksa. Persewaan ini bertujuan untuk membantu penyandang disabilitas yang menggunakan motor/kendaraan umum yang mengalami kesusahan dalam membawa alat bantu aksesibilitasnya. Bentuk *stand* mengikuti corak/bentuk dari gapura pintu masuk taman agar *stand* lebih menyatu dengan corak yang terdapat pada gapura pintu masuk taman ini. Seharusnya area parkir dan pintu masuk taman ini menerapkan standar aksesibilitas untuk memudahkan penyandang disabilitas memasuki Taman Merjosari.

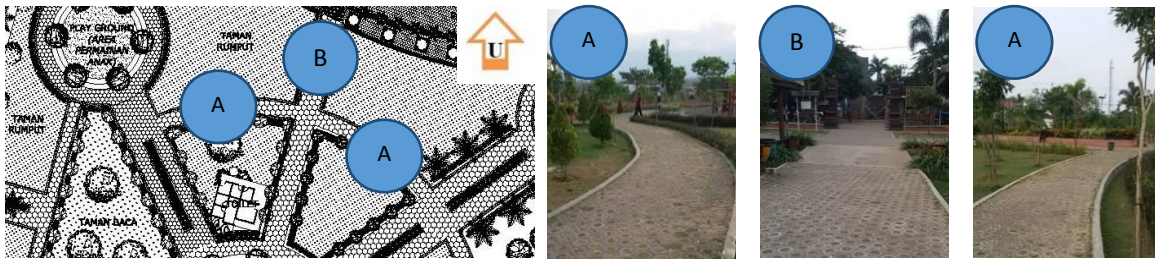
Gambar 3. Sirkulasi Sekunder (A) dan Sirkulasi Primer (B)

Sirkulasi di dalam taman dibagi menjadi dua bagian, yaitu sirkulasi primer dan sekunder. Sirkulasi primer memiliki lebar $\pm 5\text{m}$ dan beberapa bagian memiliki median jalan dan langsung mengarah ke fasilitas *open theatre* yang merupakan pusat taman. Sedangkan sirkulasi sekunder memiliki lebar $\pm 2,5\text{m}$ dan menjadi penghubung antar sirkulasi primer di dalam taman dan tidak mengarah ke fasilitas *open theatre*. Kedua sirkulasi ini menggunakan material yang sama, yaitu *grass-block*. *Grass-block* memiliki permukaan yang berlubang sehingga bergelombang dan kurang aksesibel bagi pengguna kursi roda dan tongkat. Seperti pada gambar 3 yang menunjukkan bahwa sirkulasi di dalam taman tidak dilengkapi dengan alat bantu aksesibilitas sesuai dengan kebutuhan

Kebutuhan dari responden adalah disediakannya jalur khusus disabilitas yang bermaterialkan *paving-block* yang lebih rata dibandingkan dengan *grass-block* dan jalur khusus ini jugadilengkapi dengan alat bantu aksesibilitas seperti *handrails* dan jalur pemandu. Jalur khusus disabilitas tersebut harus mengikuti jalur sirkulasi (tidak boleh terputus) dan mengarahkan ke semua fasilitas taman dan *furniture* taman seperti kursi dan tempat sampah. *Handrails* pada taman ini memiliki dua ketinggian yaitu 85cm untuk orang dewasa dan 65cm untuk anak-anak/remaja, disediakannya dua ukuran *handrails* karena segmentasi dari Taman Merjosari yang diperuntukan untuk semua usia. Penambahan lampu taman di setiap tikungan dan perbedaan ketinggian juga merupakan kebutuhan dari responden terutama pengguna kursi roda. Dengan adanya jalur khusus

penyangang disabilitas, maka dapat disimpulkan bahwa semua asas aksesibilitas akan terpenuhi.

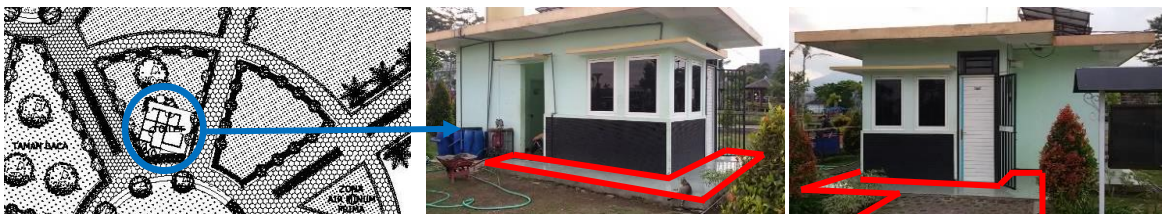
Gambar 4. Sirkulasi dari Luar Massa Bangunan

Sirkulasi toilet umum pada taman ini sepenuhnya tidak menerapkan standar aksesibilitas tentang toilet yang terdapat pada PERMEN PU No.30/PRT/M/2006. Sirkulasi dari taman menuju kamar mandi berukuran 60cm dan berbelok-belok dengan material lantai berupa keramik, padahal standar sirkulasi harus berukuran $\pm 1,1\text{m}$ untuk memenuhi kebutuhan tunadaksa pengguna kursi roda. Untuk lebar pintu masuk sudah sesuai yaitu 90cm. Dengan ukuran sirkulasi seperti itu dapat dipastikan asas keselamatan, kemudahan dan kemandirian belum terpenuhi. Pada gambar 4 menunjukkan bahwa sirkulasi menuju kamar mandi (warna merah) sangat tidak aksesibel bagi pengguna kursi roda dan tunanetra karena ukurannya yang sempit sehingga rawan terjatuh/terpeleset.

Untuk sirkulasi di dalam massa bangunan, sebelum memasuki kamar mandi pengunjung akan memasuki ruang transisi yang berukuran 1,5m x 3m, ruangan ini hanya terdapat di depan kamar mandi untuk perempuan sedangkan laki-laki tidak ada. Permasalahan yang dialami penyandang disabilitas berbeda-beda, seperti: tunadaksa yang membutuhkan sirkulasi yang mudah atau tidak banyak belokan, pintu dan ruangan harus memiliki ruang cukup untuk masuknya kursi roda. Walaupun beberapa pengguna kursi roda dapat menggunakan *handrails* dan tongkat, namun hal itu tidak bisa bertahan lama dan salah satu solusi adalah memberikan ruang yang cukup untuk kursi roda dan *handrails* harus tersedia di dalam kamar mandi, termasuk wc dengan standar aksesibilitas; Tunanetra mengalami permasalahan pada pencapaian menuju kamar mandi, tidak tersedianya *handrails* dan jalur pemandu akan membahayakan terutama karena sirkulasi yang kecil dan tidak terdapat pengaman seperti lis cor plester di sisi sirkulasi.

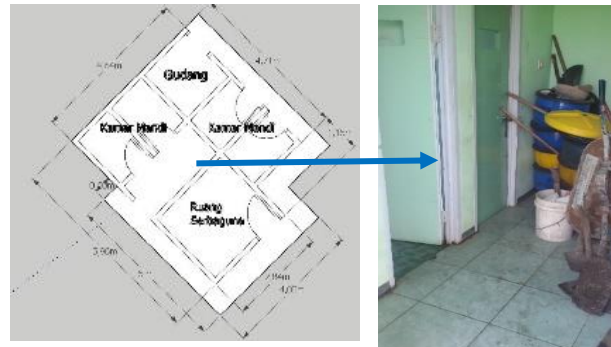
Gambar 5. Kamar Mandi dan Ruang Transisi

Seperti pada gambar 5, ruangan ini diisi oleh peralatan berkebum dan barang-barang lainnya sehingga mengurangi luasan ruangan dan mengganggu pengguna kamar mandi. Terdapat empat kamar mandi pada massa bangunan ini dengan ukuran masing-masing 1,5m x 2m. Standar aksesibilitas sangatlah penting diterapkan pada toilet umum

karena semua orang termasuk penyandang disabilitas pasti memerlukannya, agar sesuai dengan standar aksesibilitas maka beberapa bagian yang harus dirubah antara lain: material lantai harus anti licin, sirkulasi harus dibuat lebih mudah dan lebih lebar, dilengkapi dengan *handrails* dan jalur pemandu yang mengarah pada tiap kamar mandi, ruang transisi harus bersih dari barang/hambatan agar memudahkan aksesibilitas dan pintu kamar mandi harus bisa dibuka ke arah keluar dan dilengkapi dengan pegangan pintu yang aksesibel sesuai dengan standar KEPMEN No.468/KPTS/1998, oleh karena itu *handrails* dan jalur pemandu haruslah terhubung langsung dengan alat bantu aksesibilitas di sirkulasi taman.

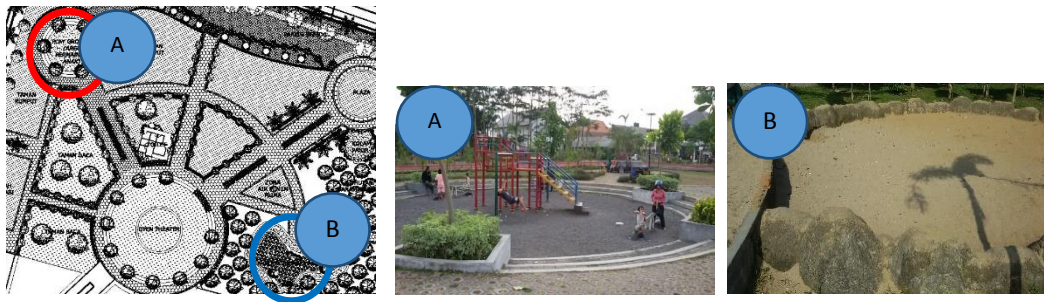
Gambar 6. *Playground (A) dan Kolam Pasir (B)*

Terdapat dua titik tempat bermain pada taman ini, yaitu area *playground* dan kolam pasir. Pada fasilitas *playground* juga harus menerapkan standar aksesibilitas karena salah satu kriteria dari subjek penelitian adalah penyandang disabilitas dengan usia anak-anak/remaja. Oleh karena itu tempat bermain merupakan salah satu fasilitas yang akan/ingin digunakan oleh penyandang disabilitas sehingga tempat bermain membutuhkan perlakuan khusus. Pada dasarnya wahana bermain memang membutuhkan kemampuan fisik penggunanya, namun dengan menerapkan standar aksesibilitas setidaknya akan menambah kemungkinan wahana permainan tersebut dapat dinikmati oleh segala golongan. Tempat bermain lainnya pada taman ini adalah kolam pasir merupakan tempat bermain yang dapat digunakan oleh responden karena tidak membutuhkan banyak kemampuan fisi seperti melompat dan memanjat. Rekomendasi yang tepat adalah menambahkan standar aksesibilitas dari PERMEN PU No.30/PRT/M/2006 dan KEPMEN No.468/KPTS/1998. Kebutuhan penyandang disabilitas yang diperoleh dari hasil kuesioner dan wawancara terstruktur adalah tersedianya wahana permainan khusus bagi penyandang disabilitas.

Seperti pada gambar 6, kekurangan dari tempat bermain ini adalah kurang aksesibelnya area *playground* karena mengharuskan untuk memanjat, selain itu wahana permainan juga tidak dilengkapi dengan standar aksesibilitas seperti penerapan *ramp*, pengurangan ketinggian wahana permainan atau pencapaian menuju tempat bermain yang tidak menerapkan *ramp*, padahal area *playground* ini memiliki perbedaan ketinggian dengan sirkulasi taman. Untuk kolam pasir memang tidak membutuhkan banyak kemampuan fisik, namun pencapaian dari sirkulasi menuju tempat bermain ini memiliki perbedaan ketinggian 50cm dan seharusnya dilengkapi dengan *ramp*. Sebenarnya penggunaan standar aksesibilitas akan memberikan keuntungan bagi wahana permainan ini, contohnya wahana permainan akan lebih memperhatikan/menjamin keselamatan dan mudah digunakan siapa saja tanpa mengharuskan bantuan orang lain.

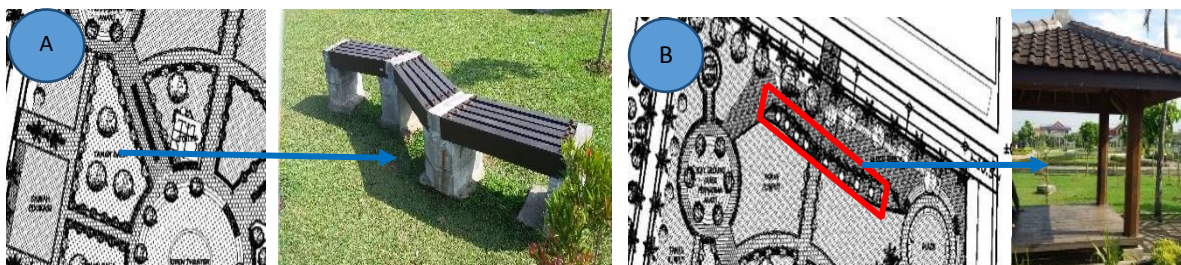
Gambar 7. *Kursi Taman Baca (A) dan Gazebo (B)*

Furniture taman yang dibahas adalah kursi taman dan gazebo yang terdapat pada taman ini. Kursi taman seperti pada gambar 7 (A) disediakan pada area taman baca, namun tidak terdapat kursi taman di sepanjang sirkulasi. Kebutuhan penyandang disabilitas adalah penambahan kursi taman untuk beristirahat di sirkulasi, terutama sirkulasi primer taman ini. Untuk gazebo sendiri yang dikategorikan sebagai tempat beristirahat seperti pada gambar 7 (B) hanya terdapat di dekat pintu masuk taman saja. Kekurangan dari gazebo ini adalah pencapaian menuju gazebo yang tidak memperhatikan asas kemudahan dan kemandirian karena terdapat pembatas berupa vegetasi antara sirkulasi dengan gazebo, hal ini tentu menyusahakan bagi penyandang disabilitas terutama tunadaksa.

Kursi taman harus sesuai dengan standar aksesibilitas seperti tinggi 40cm, terdapat sandaran dan *handrails* dimana hal ini merupakan kebutuhan dari penyandang disabilitas tunadaksa. Kursi tambahan yang terdapat di sirkulasi taman harus terhubung dengan jalur pemandu dari jalur khusus penyandang disabilitas, untuk bentukan kursi rekomendasi akan mengambil corak/bentuk dari kursi yang ada, yaitu kursi yang menggunakan material alam berupa kayu sebagai tempat duduknya, tentu hal ini akan sesuai dengan konsep "*green*" dari pembangunan taman ini yang menggunakan program P2KH. Gazebo sebagai tempat beristirahat ini sudah dinyatakan cukup aksesibel menurut tinggi dan luasan gazebo. Sesuai dengan kebutuhan tunadaksa dan tunanetra, seharusnya terdapat *ramp* yang dilengkapi dengan *handrails* dan jalur pemandu yang mengarahkan ke setiap gazebo yang ada.
