MANAJEMEN KESELAMATAN PLTN PASCA KECELAKAAN FUKUSHIMA DAIICHI UNIT 1~4

Sahala M. Lumbanraja, Rr. Arum Puni Riyanti, Yohanes Dwi Anggoro

Pusat Pengembangan Energi Nuklir-BATAN
Jl. Kuningan Barat Mampang Prapatan, Jakarta 12710
Email: sahalal@batan.go.id

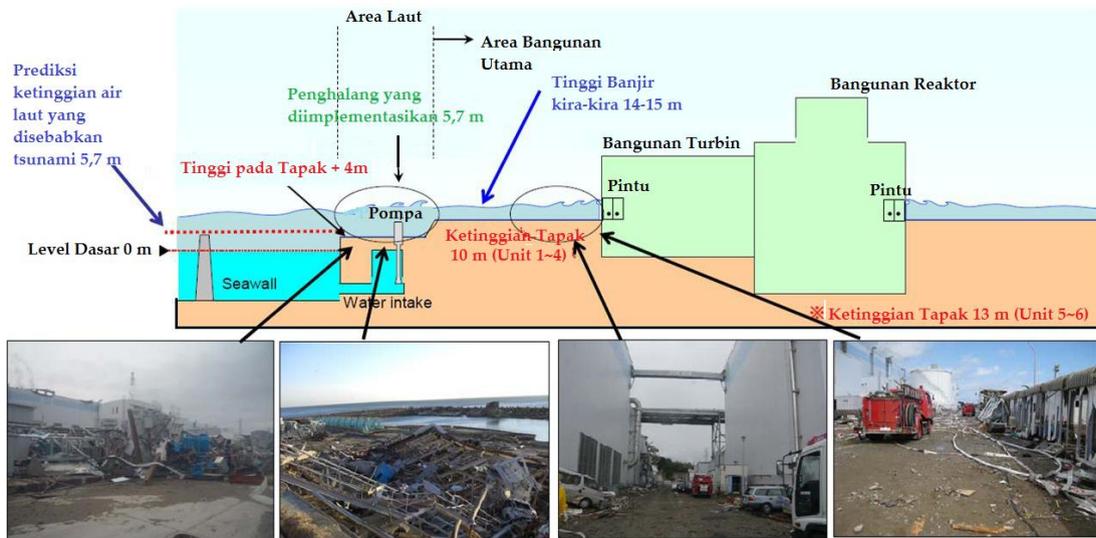
dirancang lebih dari 40 tahun yang lalu. Kondisi PLTN Fukushima Daiichi Unit 1 hingga 6, ditunjukkan pada Gambar 1.

Gambar 1. Kondisi PLTN Fukushima Daiichi Unit 1 – 6^[2]

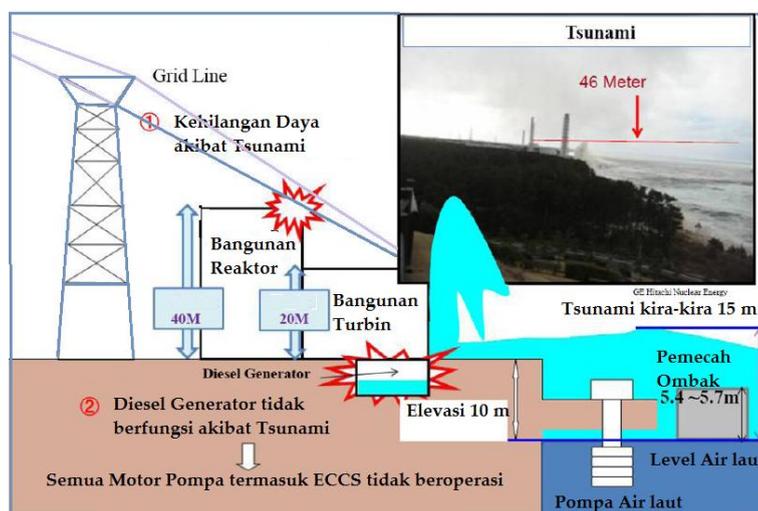
Seluruh PLTN Fukushima *shutdown* secara otomatis. *Emergency diesel generator* (EDC) dan *start-up* otomatis IC beroperasi dengan sukses. Banjir dasyat dan kerusakan jaringan listrik mengakibatkan catu daya padam total (*blackout*) sehingga kebutuhan operasi sistem keselamatan PLTN terputus total. EDC dan baterai cadangan juga tidak dapat berfungsi, khususnya pada PLTN Fukushima Daiichi unit 1 hingga 4, seperti ditunjukkan pada Gambar 2. Fukushima Daiichi 1, 2, 3 dan 4 merupakan PLTN jenis BWR yang dirancang lebih dari 40 tahun yang lalu.

Gambar 2. Penyebab Kecelakaan PLTN Fukushima Daiichi^[3]

Kegagalan suplai listrik mengakibatkan sistem keselamatan reaktor, khususnya sistem pendingin jangka panjang untuk mendinginkan panas sisa peluruhan tidak berfungsi/hilang total. Ketidaktersediaan pendingin yang berlangsung hampir 28 jam mengakibatkan suhu teras dan bahan bakar meningkat secara drastis. Kenaikan suhu bahan bakar hingga mencapai 900°C mengakibatkan kelongsong bahan bakar menggelembung dan lama kelamaan akan pecah. Pada suhu lebih besar dari 1200°C akan terjadi reaksi eksotermik antara kelongsong Zr dan air yang menghasilkan zirkonium oksida dan gas hidrogen. Pada suhu 1800°C, kelongsong bahan bakar dan struktur baja meleleh. Suhu di teras meningkat hingga melebihi 2500°C dan mengakibatkan bahan bakar pecah serta tekanan di dalam pengungkung reaktor mencapai 8 bar akibat produksi gas hidrogen makin meningkat (Gambar 3).

eksternal. Untuk menghindari hilang totalnya catu daya, infrastruktur jaringan listrik dari luar harus ditingkatkan keandalan dan keamanannya. *Diesel generator* harus ditempatkan di lokasi yang lebih tinggi atau membangun rumah *diesel generator* tahan air (*waterproof*) sehingga ketika terjadi banjir *diesel generator* masih dapat difungsikan dengan aman. Ketika aliran listrik dari luar padam total (*blackout*), *diesel generator* sebagai catu daya darurat dapat berfungsi dengan baik. Catu daya diperlukan untuk memfungsikan semua sistem keselamatan, khususnya sistem pompa yang dibutuhkan untuk mendinginkan teras reaktor dan bahan bakar bekas.

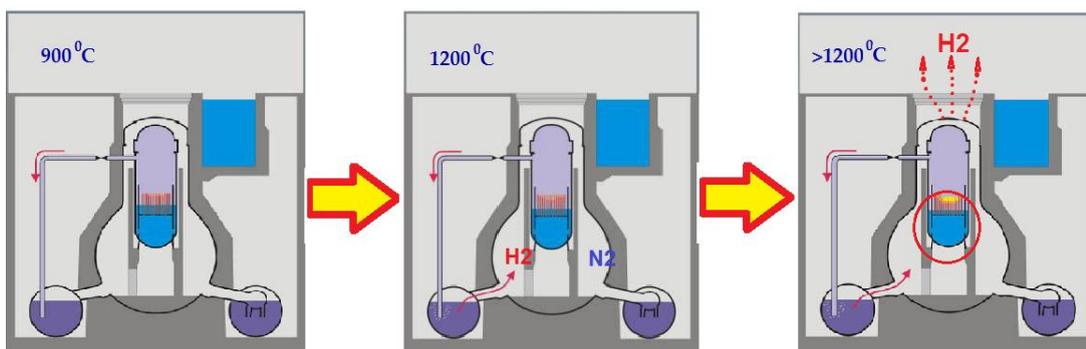
Untuk menghindari ledakan di teras reaktor, teras reaktor didinginkan dengan air tawar dan air laut, kemudian tekanan di dalam pengungkung harus dikurangi dengan melepaskan gas hidrogen ke luar^[2]. Hal ini mengakibatkan ledakan dahsyat di luar pengungkung disertai lepasnya hasil produk fisi ke lingkungan. Pasca kecelakaan, beberapa nuklida hasil fisi I-131, Te-132, Cs-137, La-140, Xe-133 dan Nb-95 terdeteksi di stasiun pemantau Takasaki yang terletak 200 km dari Fukushima, bahkan terdeteksi juga di hampir semua belahan dunia lainnya^[5]. Dari hasil perhitungan menggunakan analisis situasi PLTN oleh *Japan Nuclear Energy Safety (JNES)*, dan *Nuclear and Industrial Safety Agency (NISA)* bahwa diperkirakan total jumlah bahan radioaktif mencapai peringkat Level 7 yang merupakan representasi dari pengaruh radiasi PLTN Fukushima Daiichi 1, 2, dan 3^[6].

Gambar 3 Proses Ledakan Hidrogen PLTN Fukushima Daiichi^[2]

Ledakan dasyat yang diakibatkan pelepasan gas hidrogen ke udara terbuka perlu diantisipasi dan dihindari. Pelepasan gas hidrogen juga diikuti zat radioaktif hasil fisi. Radioaktif hasil fisi yang lepas ke lingkungan akan sangat berbahaya terhadap makhluk hidup. Untuk meminimalisir pembentukan gas hidrogen dan pelepasan zat radioaktif hasil fisi ke lingkungan, perlu dipasang *hydrogen recombiner*. *Hydrogen recombiner* berfungsi untuk mencegah terbentuknya gas hidrogen ketika terjadi pemanasan ekstrim di dalam teras reaktor yang menyebabkan terjadinya reaksi antara kelongsong (Zr) dan oksigen.
