# SOIL WATER CONTENT AS LANDSLIDE TRIGGER AT GIRIMEKAR VILLAGE BANDUNG WEST JAVA PROVINCE

## KADAR AIRTANAH PEMICU LONGSOR DESA GIRIMEKAR KABUPATEN BANDUNG PROVINSI JAWA BARAT

Iwan G. Tejakusuma

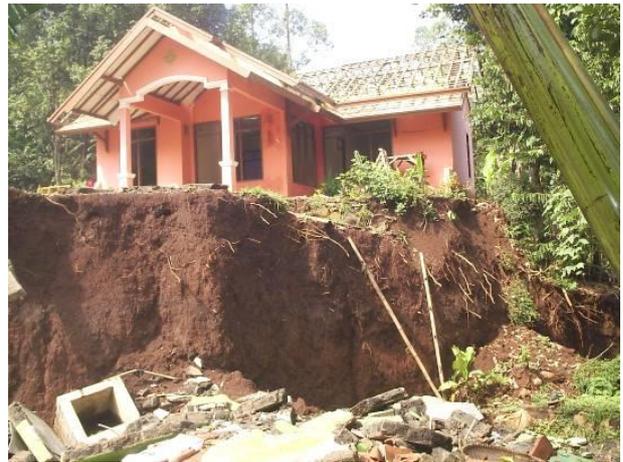
Longsor di Kampung Legokhayam, Desa Girimekar, Kecamatan Cilengkrang, Kabupaten Bandung, Provinsi Jawa Barat terjadi pada Minggu, 21 Maret 2010, pukul 21.00. Longsor yang terjadi mempunyai panjang *crown* atau bagian kepala atau mahkota longsor berbentuk tapal kuda sepanjang sekitar 300 meter, dengan tinggi gawir longsor mencapai sekitar 4 meter. Sedikitnya 9 rumah hancur atau rusak dan 9 rumah terancam.

Gambar 6. Longsor di Kampung Legokhayam, Desa Girimekar, Kecamatan Cilengkrang, Kabupaten Bandung, Jawa Barat.

Menurut Badan Geologi (2010) longsor terjadi tidak sekaligus namun berlangsung selama beberapa jam dimulai dengan retakan, rekahan pada bagian tanah dan rumah dan kemudian anjlok. Kondisi longsor pada waktu survei dapat dilihat pada gambar di bawah ini.

Berdasarkan analisis lapangan longsor yang terjadi adalah tipe longsor gelinciran (*slides*) dimana gerakan yang disebabkan oleh keruntuhan melalui suatu bidang gelincir yang dapat diduga. Menurut klasifikasi longsor oleh Varnes (1978) longsor yang terjadi adalah tipe *Translational Slides – Earth Slides* sedangkan menurut Hutchinson (1988) longsor yang terjadi adalah tipe *Translational Slide – Slab or Flake Slides*. Gerakan yang terjadi utamanya adalah translasional dan susunan materialnya banyak yang tidak berubah di bagian atas, namun di bagian kaki atau *toe* dijumpai bahan longsor yang berupa rombakan tanah. Pengamatan lapangan juga menunjukkan bahwa gerakan rotasional juga terjadi dalam besaran yang relatif kecil.

Longsor yang terjadi di Kampung Legokhayam ini terjadi dipicu oleh curah hujan dan dikontrol oleh

geologi, litologi dan kemiringan lereng. Curah hujan menjenuhkan tanah yang kemudian menjadi lebih berat karena airnya terus bertambah. Dengan bertambahnya airtanah maka tekanan pori air khususnya pada batas lapisan dengan bagian bawah yang relatif kedap air menjadi tinggi. Perubahan gaya-gaya juga terjadi dimana akhirnya gaya luncur menjadi lebih besar dan longsor terjadi.

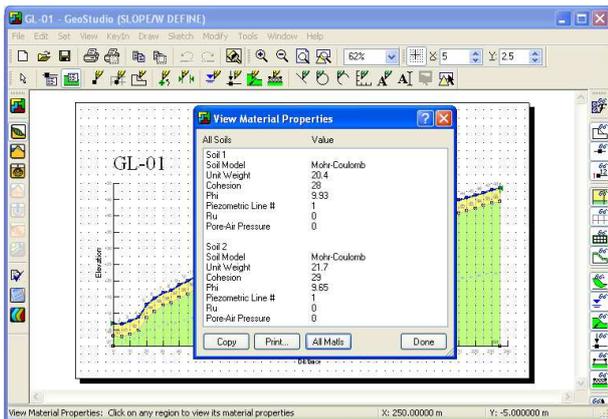
Gambar 6. Analisis kestabilan lereng dengan GeoStudio –Slope/W.

Kadar air ( $\omega$ ) pada kondisi batas atau kritis di BH 01, didapatkan nilai untuk lapisan 1 adalah 90% dan untuk lapisan 2 adalah 76%, artinya curah hujan dengan intensitas tertentu yang menyebabkan kadar airtanah meningkat menjadi 90% pada lapisan 1 atau lapisan bagian atas dan lapisan 2 atau lapisan bawah menjadi 76% akan menyebabkan tanah menjadi tidak stabil.

Kadar air ( $\omega$ ) pada kondisi batas atau kritis di BH 02, didapatkan nilai 82%, artinya curah hujan dengan intensitas tertentu yang menyebabkan kadar airtanah meningkat menjadi 82% pada lapisan tersebut akan menyebabkan tanah menjadi tidak stabil.
