## **Rapid Assessment Terhadap Kerusakan Bangunan Akibat Erupsi Merapi Tahun 2010**

**Any J.,<sup>1,2</sup> Widodo B.,<sup>1</sup> Ribut L.,<sup>2</sup> Hamidin,<sup>2</sup> dan Evi O.<sup>2</sup>**

<sup>1</sup>Jurusan Teknik Lingkungan FTSP UII; <sup>2</sup>Pusat Studi Lingkungan (PSL) UII  
email: widodo.brnto@gmail.com

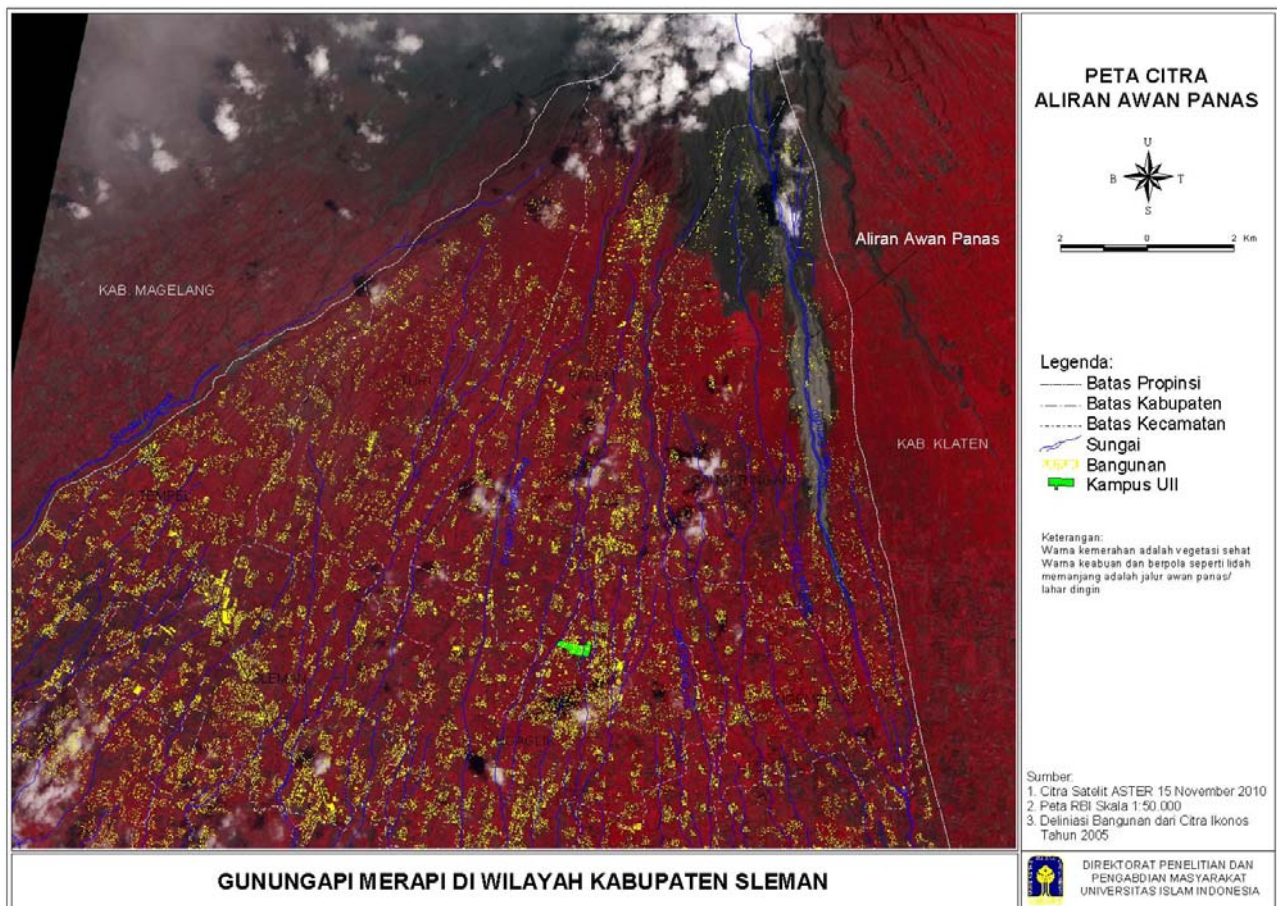
Berdasarkan hasil dari interpretasi Citra ASTER perekaman tanggal 15 November 2010 dapat dilihat bahwa awan panas hasil Erupsi Merapi Tahun 2010 menyusup ke bawah melalui Sungai Gendol dan menerjang beberapa desa di Kecamatan Cangkringan dan sebagian kecil Kecamatan Ngemplak, Kabupaten Sleman yang dilaluinya (Gambar 2). Salah satu dampak primer yang ditimbulkan adalah kerusakan bangunan. Beberapa wilayah yang terkena dampak ini antara lain: Setengah dari wilayah Desa Umbulharjo, Sebagian besar dari wilayah Desa Kepuhharjo, Sebagian besar dari wilayah Desa Glagahharjo, Sebagian kecil dari wilayah Desa Wukirsari, dan Sebagian kecil dari wilayah Desa Argomulyo.

Berdasarkan Tabel 1 diketahui bahwa jumlah bangunan rusak terbanyak berada di Desa Kepuhharjo dan Glagahharjo dan kerusakan paling sedikit dialami bangunan-bangunan di Desa Argomulyo. Bangunan yang mengalami kerusakan tersebut meliputi rumah penduduk dan fasilitas lain, seperti

Masjid 7 buah, Sekolah 5 buah, Puskesmas 1 buah dan Balai Desa 1 Buah. Kerusakan yang diakibatkan hampir semua berkategori berat, kalau pun ada yang masih kelihatan berdiri tapi secara struktur sudah rapuh dan tidak layak huni. Semua bangunan yang rusak harus direkonstruksi yang baru.

**Gambar 2.** Peta Aliran Awan Panas Gunungapi Merapi 2010 dan Bangunan yang Diterjang

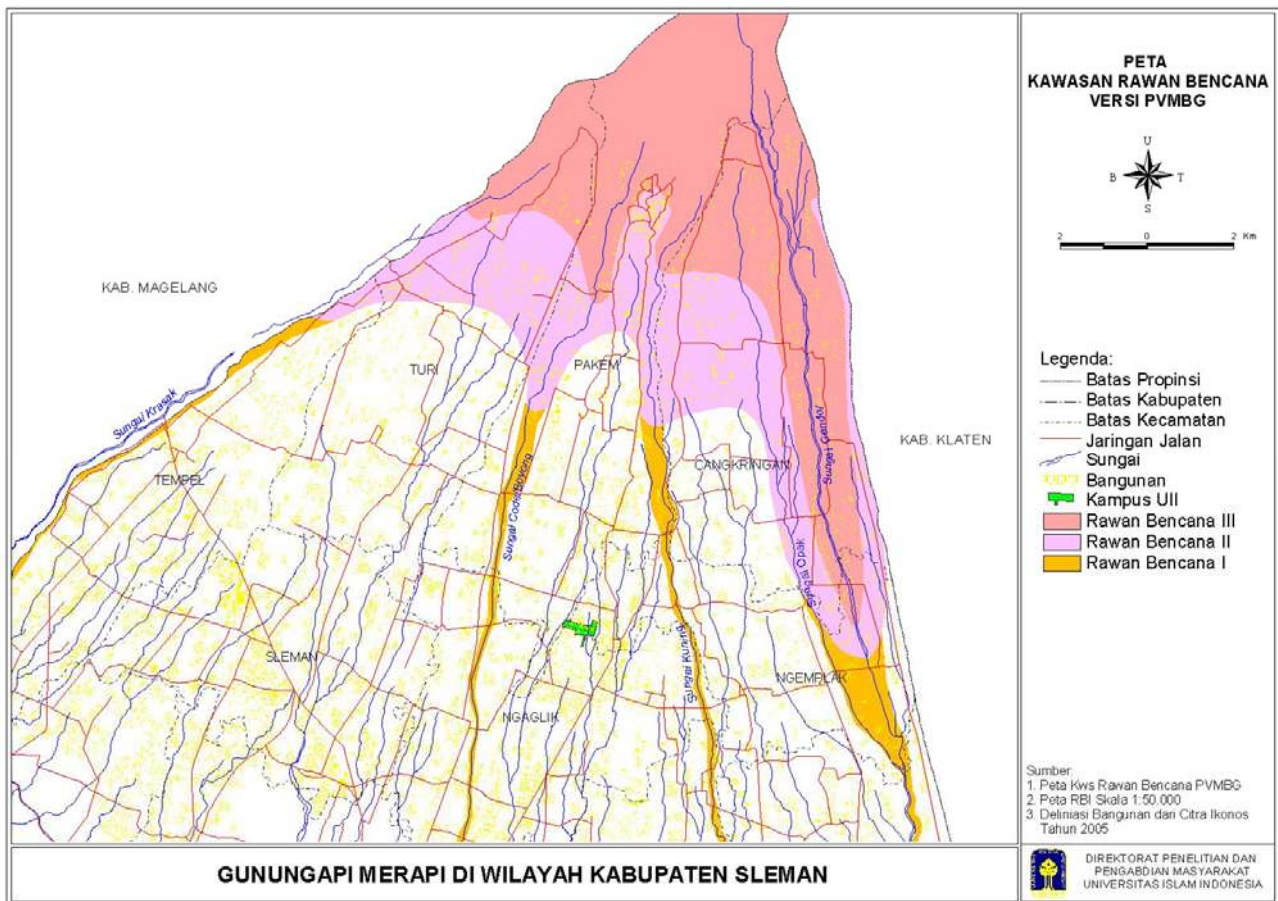
Analisis dilakukan dengan melakukan tumpang susun antara Peta bangunan dengan Peta kawasan rawan bencana. Analisis ini menghasilkan jumlah bangunan yang berada di zona rawan bencana, baik rawan bencana III, II dan I. Hasil tumpang susun tersebut sebagaimana tersaji pada Tabel 2 dan Gambar 3.

Analisis di atas menggambarkan potensi kerusakan bangunan yang akan terjadi apabila wilayah rawan bencana III masih dihuni kembali setelah erupsi 2010. Berdasarkan Tabel 2 terdapat potensi kerusakan hingga kehancuran bangunan sekitar 9330 buah. Kondisi ini menunjukkan potensi kerusakan yang besar. Oleh karena itu rekomendasi agar wilayah rawan bencana III tidak didirikan bangunan perlu ditindaklanjuti oleh pihak terkait.

**Gambar 3.** Peta Kerawanan Bencana Merapi dan Bangunan yang Dilingkupi

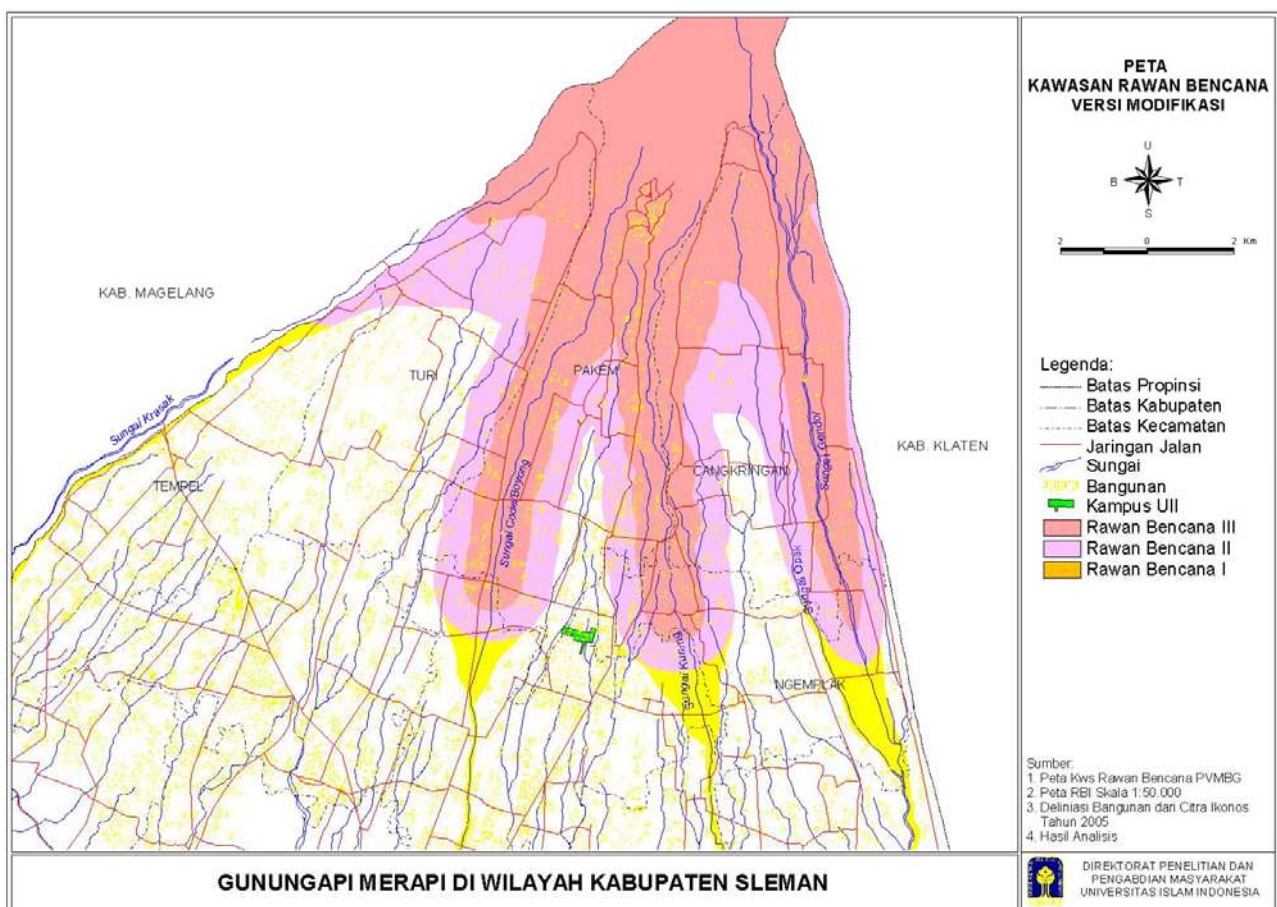
**Gambar 4.** Peta Rawan Bencana Merapi Modifikasi Peneliti dan Bangunan yang Dilingkupi

Data hasil simulasi kawasan rawan bencana ditumpangsusunkan dengan data bangunan yang ada untuk mengetahui berapa jumlah bangunan yang masuk kawasan rawan bencana. Posisi Kampus UII dalam hal ini berada di zona aman pada peta simulasi yang dibuat secara over estimate ini. Berdasarkan peta rawan bencana versi PVMBG wilayah kampus UII berada di zona aman berjarak sekitar 1,5 – 2 km dari zona bahaya I, sedangkan berdasarkan peta ini berada di zona aman dengan jarak sekitar 600 - 900 m dari zona bahaya II.
