# EVALUASI PENATAAN KAWASAN AMAN AKIBAT BENCANA TSUNAMI ACEH 26 DESEMBER 2004 CONTOH KASUS DI PANTAI KOTA MEULABOH, KABUPATEN ACEH BARAT

Heru Sri Naryanto

PTLWB-TPSA, BPPT, Jl. MH Thamrin 8, Jakarta

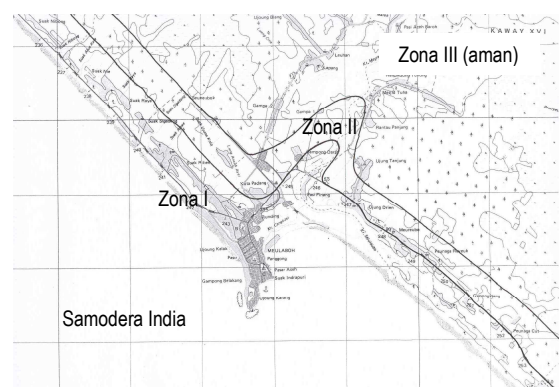
Hasil pengamatan tingkat kerusakan bangunan di Kota Meulaboh dapat dibagi menjadi tiga (3) bagian, yaitu wilayah Kota Meulaboh dengan permukiman rapat, wilayah barat laut kota sampai perbatasan dengan Samantiga, dan wilayah tenggara kota. Berdasarkan dari besarnya pengaruh gelombang tsunami terhadap kerusakan bangunan, daerah pengamatan dibagi menjadi 3 zona, yaitu Zona I (zona sangat berbahaya karena pengaruh arus gelombang sangat dominan), Zona II (zona bahaya yang didominasi oleh pengaruh genangan) dan Zona III (aman terhadap tsunami). Secara umum Zona I menempati daerah sepanjang pantai dengan lebar kurang lebih 1 km ke arah darat, Zona II berada diluar Zona I sampai sejauh sekitar 2 km dari garis pantai, sementara Zona III terletak lebih dari 2 km dari garis pantai. Meskipun demikian, ada beberapa daerah penyimpangan, yaitu (1) untuk daerah kota, Zona I lebih jauh ke darat (corong teluk) dan sebaran tidak merata karena sangat dipengaruhi oleh keberadaan gedung-gedung tinggi di sebelah barat dayanya (mulut teluk), (2) untuk daerah dekat sungai, invasi gelombang tsunami lebih jauh masuk ke darat. Sementara Zona III merupakan zona yang aman terhadap bencana tsunami (Gambar 2).

Gambar 2. Zonasi kerusakan akibat terjadinya gempa dan tsunami di Kota Meulaboh dan sekitarnya untuk penataan kawasan pantai

Zonasi kerusakan akibat terjadinya bencana tsunami sampai sejauh sekitar 2 km dari garis pantai. Untuk menghindari bencana serupa di kemudian hari, maka pembangunan kembali permukiman penduduk akan lebih aman berada di luar zona bencana tersebut. Kawasan pantai yang langsung berbatasan dengan laut disarankan untuk dihijaukan untuk menahan gelombang tsunami yang mungkin terjadi lagi. Untuk pantai yang berlumpur bisa ditanami mangrove di sepanjang pantai. Di belakang mangrove tersebut disarankan dibuat tambak kalau memungkinkan, kemudian ditanami dengan

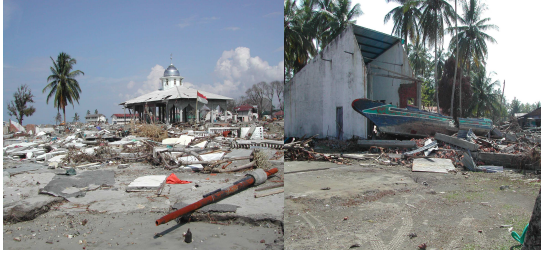
Gambar 3. Bangunan yang sebagian besar hancur rata dengan tanah dengan menyisakan bekas bangunan masjid di daerah Ujung Karang (atas), dan permukiman penduduk padat yang hancur terlihat bangkai kapal yang terdampar sampai sejauh 1 km dari garis pantai (bawah) di pantai Kota Meulaboh.

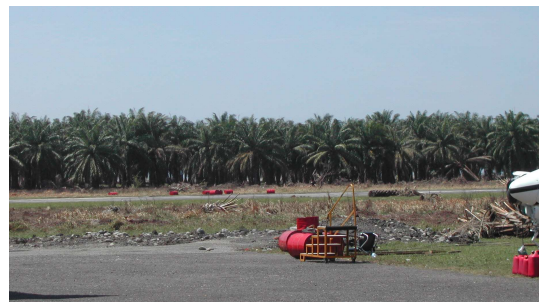
Hasil kajian lapangan tanaman kelapa sawit yang rapat dan berlapis di sekitar pantai bisa menahan gelombang tsunami dan melindungi Bandara Cut Nyak Dien (Gambar 4). Demikian pula keberadaan pohon kelapa juga sangat membantu dalam menahan gelombang tsunami di Kota Meulaboh, semakin rapat semakin kuat dalam memproteksi kawasan di belakangnya.

Gambar 4. Perlindungan kawasan Bandara Cut Nyak Dien dengan pohon kelapa yang berlapis dengan pohon kelapa sawit sangat membantu dalam meredam kerusakan yang terjadi.
