ANALISIS KEGAGALAN PIPA *ELBOW* 180° PADA *FURNACE*

*Gregorius Sasongko¹, Sri Nugroho²

¹Mahasiswa Jurusan Teknik Mesin, Fakultas Teknik, Universitas Diponegoro

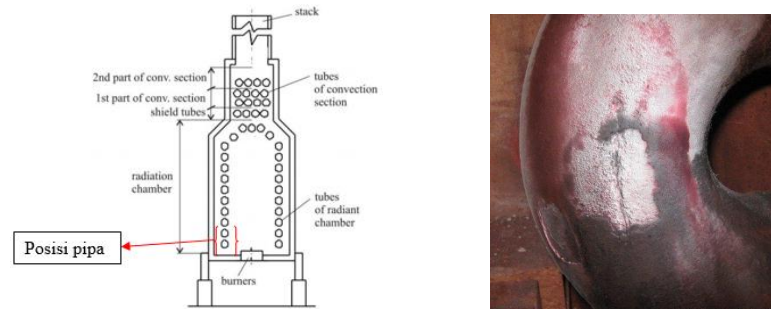
Gambar 2. a) Posisi pipa *elbow* pada *furnace* b) *crack* pada pipa *elbow* [4].

Furnace heater beroperasi pada suhu antara 454 – 540 °C hingga pipa *elbow* tersebut mengalami kegagalan berupa *crack* sepanjang ± 9cm setelah beroperasi selama 2 tahun setelah instalasi yang menyebabkan mengalir keluarnya fluida minyak mentah. Posisi *elbow* tersebut berada pada ruang radiasi *furnace* (*radiation chamber*) yang mengalami kontak dengan sumber pemanasan dari *furnace* (komponen *burner*) dan terletak pada dasar dari *furnace* pada ruang radiasi, yang mengakibatkan pipa *elbow* tersebut mengalami temperatur tertinggi dibandingkan pipa *elbow* lain.

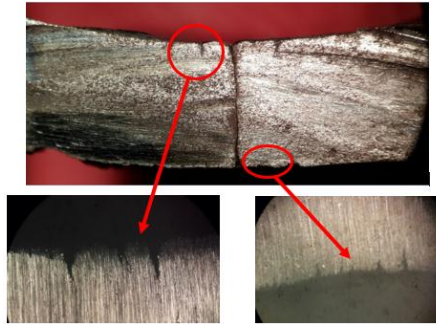
Dengan melakukan pemotretan pada daerah kegagalan pada pipa *elbow* dan dilakukan perbesaran pada spesimen pipa. Patah yang terjadi merupakan patahan yang disebabkan oleh *microcrack* yang merambat dari permukaan diameter luar pipa maupun dari permukaan diameter dalam pipa. *Microcrack* ini merupakan inisiasi retakan atau tahap awal dari penyebab patah yang dialami oleh material pipa. dari tahap pertama ini akan menjadi perambatan retakan yang terakhir akan mengakibatkan patah akhir pada material.

Gambar 4. Patahan yang terjadi pada pipa *elbow* dan *microcrack* yang terlihat pada bagian permukaan.

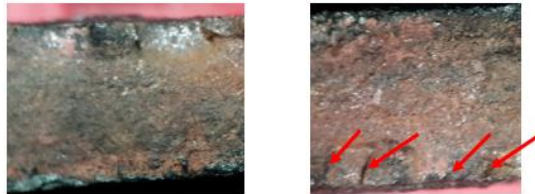
Gambar 8. Permukaan pipa *elbow* yang mengalami kegagalan.

Permukaan patahan terlihat terdapat awal terjadinya patahan dari permukaan dalam pipa yang berwarna lebih terang dibandingkan dengan bagian patahan akhir yang berwarna lebih gelap. Selain itu pada permukaan patahan beberapa terlihat *ratchet marks* atau ciri-ciri terjadinya patah lelah pada material. Ha ini membuktikan bahwa bentuk patah yang terjadi pada material pipa *elbow* adalah patah lelah (*fatigue fracture*) [6].

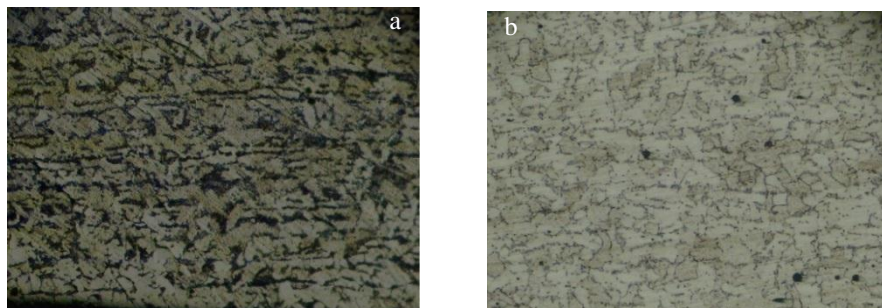
Gambar 5. Hasil pengujian mikrografi perbesaran 50x a) daerah jauh dari *crack* b) daerah *crack*.

Fenomena lain yang terjadi pada daerah patahan adalah *decarburization* yakni terjadi pelepasan atom-atom karbon ke udara dan berikatan dengan unsur lain, sehingga terjadi pengurangan fasa *pearlite* pada hasil mikrografi pipa *elbow* 180°. Perubahan struktur mikro ini akan mempengaruhi dari sifat mekanis dari pipa *elbow* 180° itu sehingga dapat mengakibatkan kegagalan.

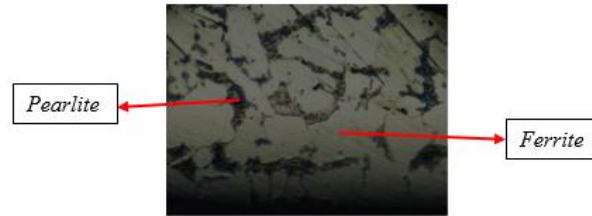
Gambar 6. Fasa yang terdapat pada struktur mikro pipa *elbow* perbesaran 200x.

Berdasarkan data hasil pengujian kekerasan ditinjau dari titik-titik pengujian tiap posisi dari kedua spesimen dapat disimpulkan bahwa selalu didapat angka kekerasan tertinggi berada pada titik 2, dimana titik 2 berada pada bagian tengah. Hal ini sesuai dengan hasil pengujian mikrografi dimana banyak terdapat fasa *pearlite* pada bagian tengah, fasa *pearlite* cenderung lebih keras dibandingkan fasa *ferrite*.

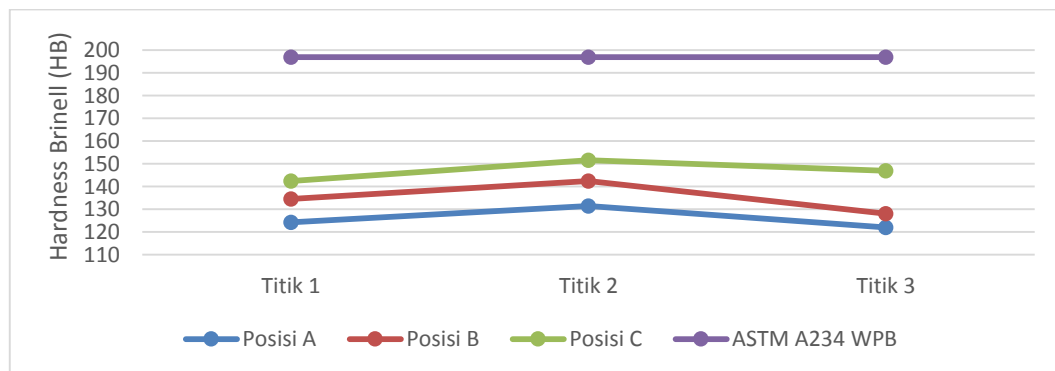
Berdasarkan data hasil pengujian kekerasan yang dilakukan pada spesimen pipa *elbow* daerah patahan dan spesimen pipa *elbow* jauh dari patahan dapat dilihat bahwa rata-rata angka kekerasan material tertinggi terdapat pada posisi C pada spesimen jauh dari patahan yaitu 146,5, dan rata-rata angka kekerasan material paling rendah didapat dari spesimen pipa *elbow* daerah patahan pada posisi A yang sangat dekat dari patahan yaitu 126. Disimpulkan hasil dari pengujian baik rata-rata angka kekerasan tertinggi dan paling rendah memiliki nilai kekerasan di bawah nilai maksimum dari standar ASTM A234 tipe WPB yaitu 197 HB.

Gambar 8. Grafik hasil pengujian kekerasan.

Dari pengujian pada titik 1 dan 3 terdapat angka kekerasan yang lebih rendah dibanding pada bagian tengah, hal ini disebabkan oleh *decarburizing* material yang menyebabkan lepasnya atom karbon di permukaan material pipa untuk berikatan dengan senyawa lain di udara sehingga menyebabkan pada titik 1 dan 3 fasa *pearlite* yang menghilang dan fasa *ferrite* yang mendominasi. Karena fasa *pearlite* menghilang mengakibatkan lebih lunaknya kekerasan pada titik 1 dan 3 dibandingkan dengan pada titik 2.

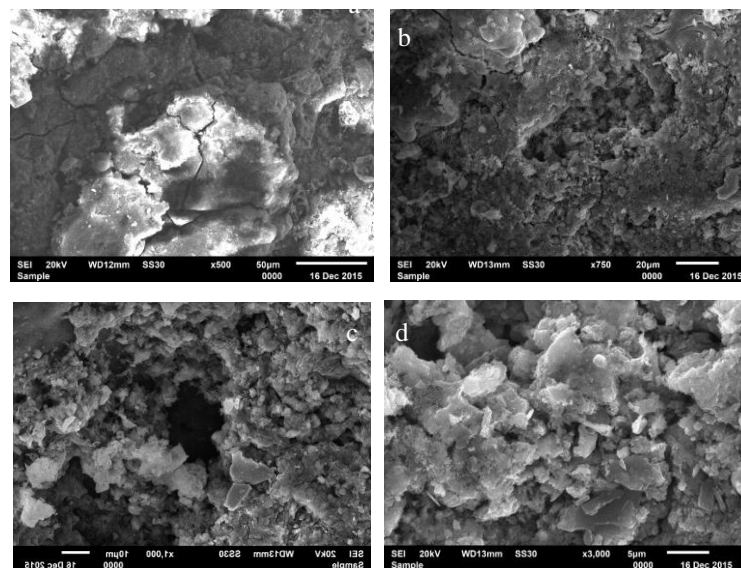
Gambar 9. Hasil uji SEM permukaan patahan perbesaran (a) 500x (b) 750x (c) 1000x (d) 1500x.

Dari hasil pengujian tidak tampak adanya *striation* ataupun *beachmarks* yang merupakan ciri-ciri umum dari patah lelah (*fatigue*), hal ini kemungkinan disebabkan karena pengujian yang tidak langsung dilakukan setelah kegagalan terjadi dan pengaruh korosi lingkungan dapat menghilangkan bukti-bukti dari *striation* atau *beachmarks*. Walau demikian, terlihat bentuk patahan pada spesimen pengujian SEM-EDS sesuai dengan bentuk hasil mikroskop electron untuk patah lelah (*fatigue fracture*). Ditambah dari hasil pengujian SEM-EDS ini terlihat hasil yang didapatkan bahwa patahan ini adalah patah intergranular atau patahan terjadi melewati batas-batas butir.

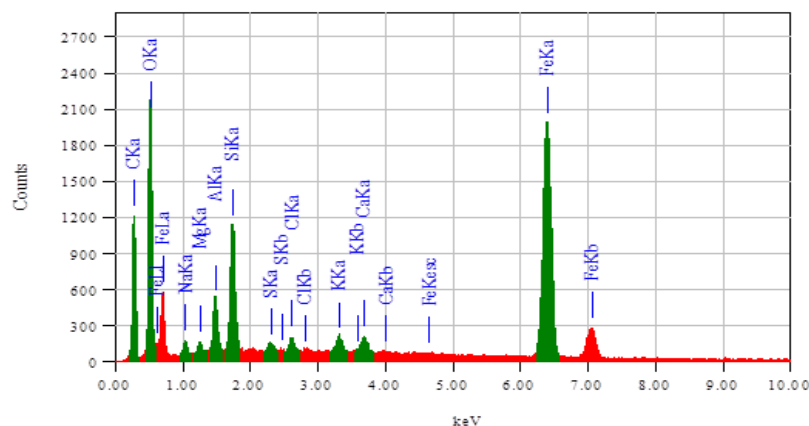
Gambar 10. Grafik hasil uji EDS.

Dari hasil pengujian produk korosi pada bagian patahan pipa *elbow* 180° dengan menggunakan alat *Energy Dispersive X-Ray Spectroscopy* (EDS) dari Tabel 5 dan grafik Gambar 10 didapatkan hasil bahwa pada patahan material pipa *elbow* 180° terbukti adanya korosi pada patahan dengan terdapatnya adanya produk-produk korosi. Produk korosi yang terdapat dari hasil uji EDS ini adalah unsur Oksigen (O) paling banyak terdapat pada permukaan patahan yaitu 32,67 (%Massa) pada pengujian unsur murni. Sedangkan pada pengujian senyawa didapatkan besi oksida (FeO) paling banyak terdapat pada permukaan patahan yakni 40,49 (%Massa). Sehingga dapat disimpulkan bahwa terdapat korosi pada patahan material dengan produk penyebab korosi yang mengakibatkan kegagalan pada pipa *elbow* 180° adalah Oksigen (O) dan Oksigen yang berikatan dengan besi (Fe) membentuk senyawa besi oksida (FeO).
