KEAMANAN UTILITAS TIANG JALAN RAYA

Yohannes Lulie, Y. Hendra Suryadharma

Program Studi Teknik Sipil, Fakultas Teknik, Universitas Atma Jaya Yogyakarta
Jl. Babarsari 44, Yogyakarta
e-mail: yolulie@yahoo.co.id

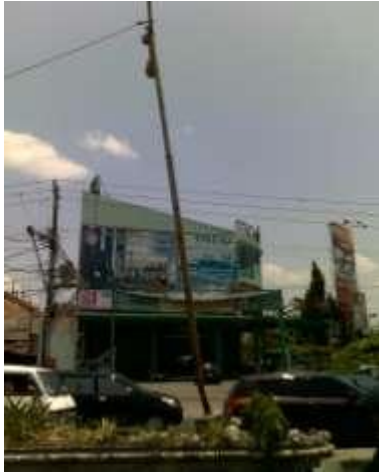
Gambar 1. Tiang utilitas ditabrak

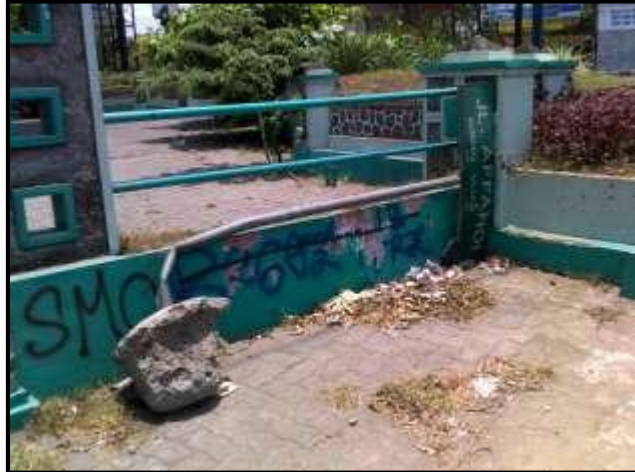
Gambar 2. Petunjuk jalan rusak ditabrak mobil

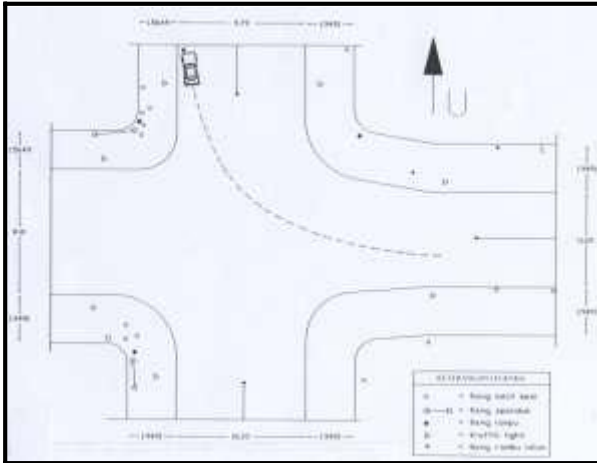
Gambar 6. Manuver kendaraan menabrak tiang utilitas di manfaat jalan

Tiang lampu yang berada di manfaat jalan lengan utara sangat membahayakan bagi pengguna kendaraan bermotor. Posisi tiang lampu penerangan berada pada sebelah sisi barat mulut lengan utara di mana tepat masuknya manuver kendaraan dari lengan lainnya dan paling berbahaya saat membelok dari lengan timur. Pada kondisi buru-buru kendaraan akan mengalami gaya sentripetal terlempar keluar arah kiri ke arah tiang lampu tersebut. Perlu segera tiang utilitas ini dipindah agar tidak rusak tertabrak mobil. Jangan sampai sudah menelan korban baru dilakukan pemindahan.

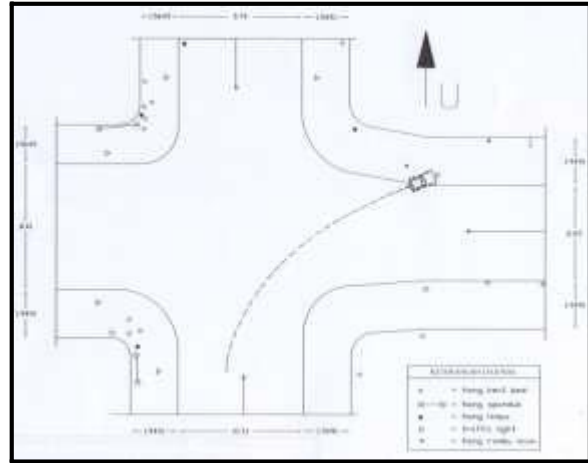
Gambar 7. Skenario I kemungkinan manuver kendaraan menabrak tiang *traffic light* lengan timur

Semua tiang *traffic light* pada lengan perempatan tidak dilindungi oleh tiang pelindung. Posisi tiang *traffic light* ditempatkan di tepi trotoar bagian luar yang dekat dengan pergerakan lalu lintas. Jadi ada kemungkinan ditabrak kendaraan yang lepas kendali dari alur pergerakan dan naik ke trotoar. Skenario-skenario I, II, dan III (Gambar 7-9) kemungkinan manuver kendaraan menabrak *traffic light* yang tanpa tiang pelindung. Mempelajari dari ketiga skenario berarti tiang *traffic light* tersebut pada posisi yang sangat rentan tertabrak mobil karena tanpa pelindung. Untuk melindungi fasilitas *traffic light* dapat berfungsi kontinu dari tabrakan, perlu *traffic light* diberi tiang pelindung.

berarti tiang *traffic light* tersebut pada posisi yang sangat rentan tertabrak mobil karena tanpa pelindung. Untuk melindungi fasilitas *traffic light* dapat berfungsi kontinu dari tabrakan perlu *traffic light* diberi tiang pelindung.

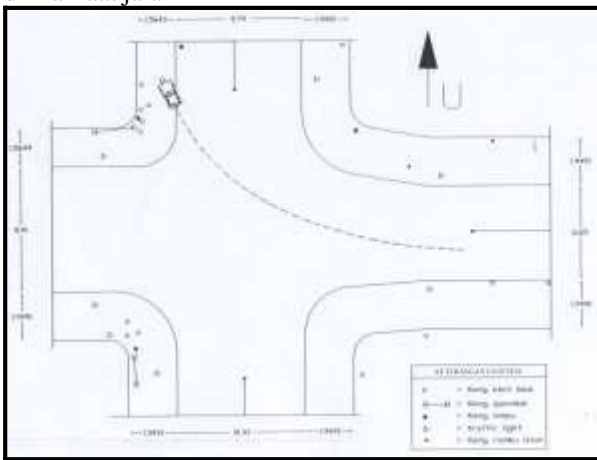
Gambar 8. Skenario II kemungkinan manuver kendaraan menabrak tiang *traffic light* lengan utara

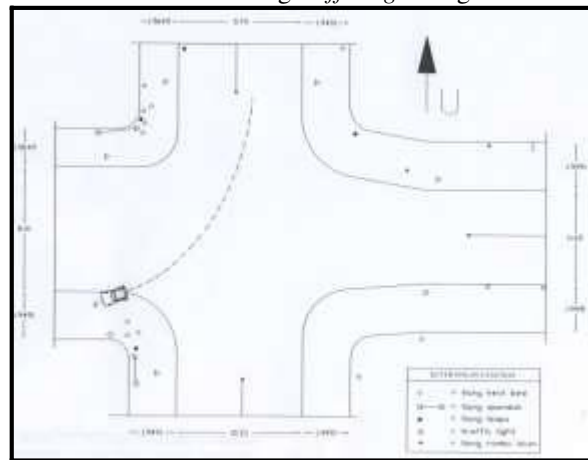
Gambar 9. Skenario III kemungkinan manuver kendaraan menabrak tiang *traffic light* lengan barat
