ANALISIS KERUSAKAN PROSES *PLATING PART FORK PIPE*

*Haidar Akbarsyah¹, Sri Nugroho²

¹Mahasiswa Jurusan Teknik Mesin, Fakultas Teknik, Universitas Diponegoro

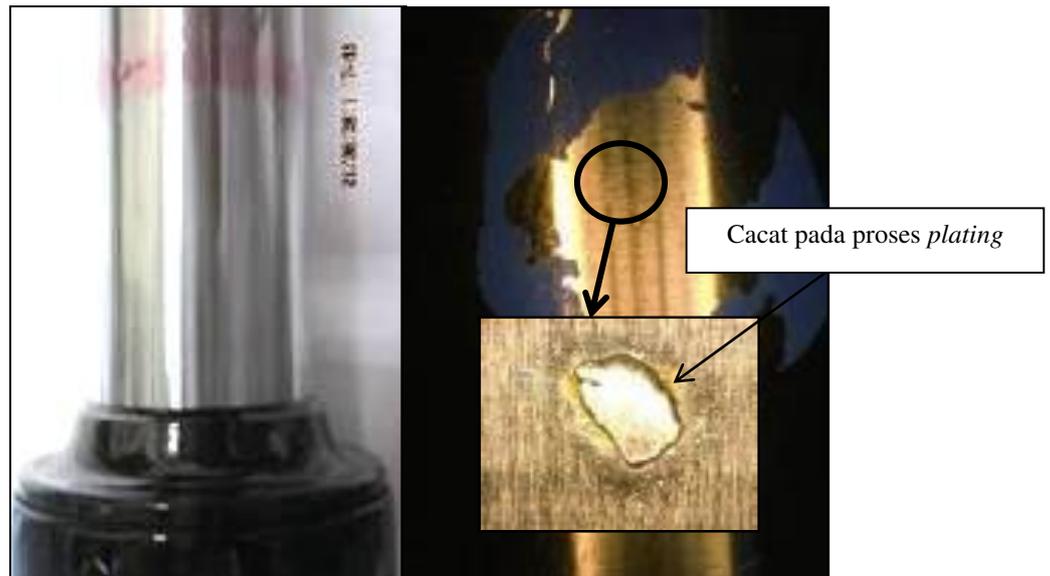
Gambar 2. Cacat pada *part fork pipe* [2]

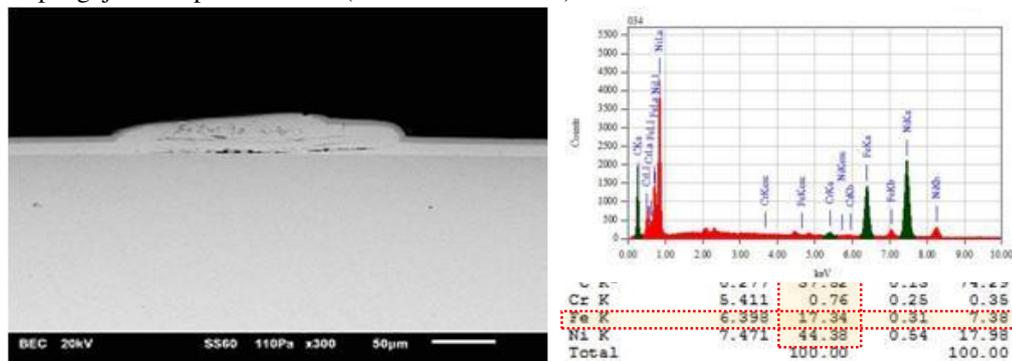
Hasil dari pengujian sampel nomor 11 (diambil secara acak)

Gambar 6. Hasil SEM dan EDS pengotor nikel

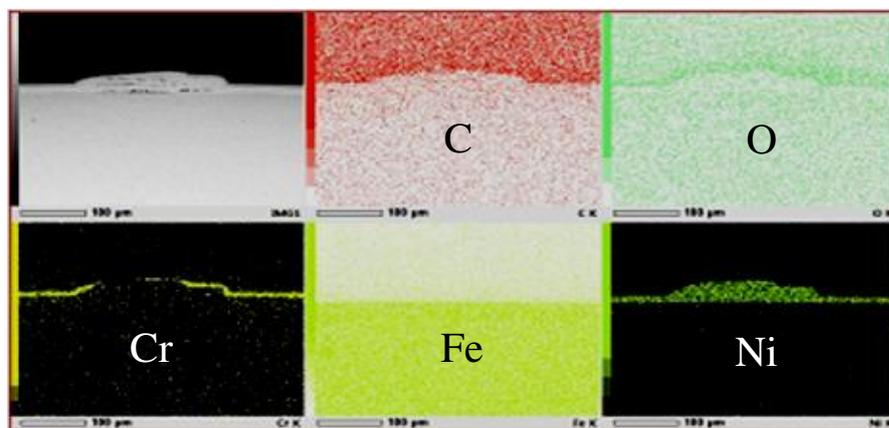
Gambar 7. Hasil *Mapping* EDS pengotor nikel

Pada hasil *mapping* EDS, bisa dilihat bahwa terjadi ketidakseragaman permukaan pada lapisan nikel. Sedangkan untuk lapisan *hard chrome* terlihat baik dan mengikuti hasil dari lapisan nikel. Terdapat pengotor nikel yang menyebabkan pada lapisan tersebut tidak seragam. Pengotor jenis ini kemungkinan dihasilkan oleh jig yang ikut ter-*plating* dan kemudian terkelupas dan lapisan *plating* nikel pada *fork pipe* yang terkelupas pada saat proses. Cacat ini bisa juga diakibatkan oleh sisa-sisa residu *nickel chip* yang masuk melalui ketinggian larutan yang melebihi *anode bag* dan kondisi *anode bag* yang berlubang atau rusak. Cacat yang dihasilkan oleh pengotor ini berkisar 90-570 mikron, dengan bentuk cenderung memanjang dan pipih walaupun dapat ditemui beberapa yang memiliki ukuran kecil dengan bentuk cacat membulat dan tajam pada bagian ujungnya.

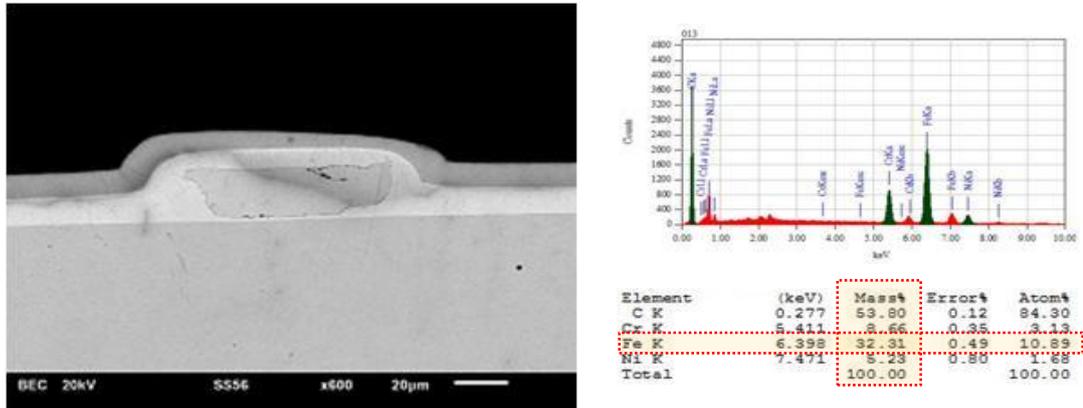
Hasil dari pengujian sampel nomor 5 (diambil secara acak)

Gambar 8. Hasil SEM dan EDS pengotor ferro

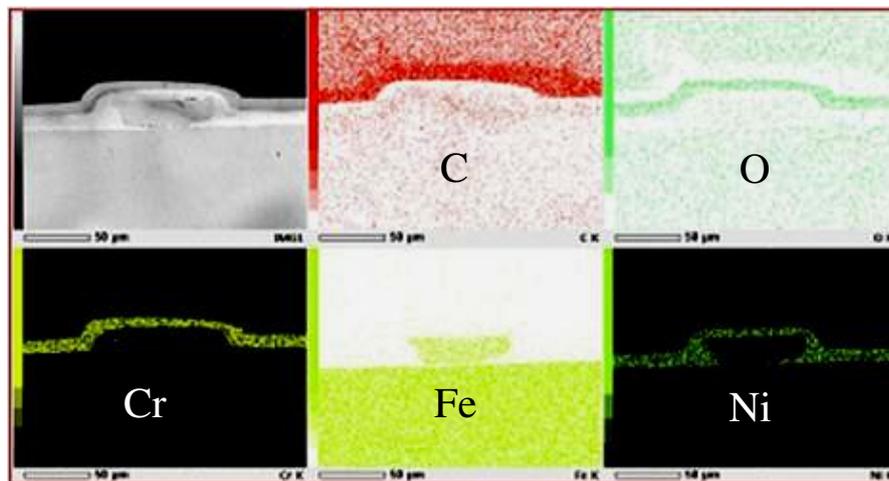
Gambar 9. Hasil *mapping* EDS pengotor ferro

Pada hasil *mapping* EDS, bisa dilihat bahwa terdapat unsur fe pada lapisan nikel. Pengotor tersebut yang menyebabkan terjadinya ketidakseragaman pada permukaan lapisan nikel. Sedangkan pada lapisan *hard chrome* terlihat baik. Pengotor jenis ini kemungkinan diakibatkan oleh kurang sempurnanya proses *pre treatment* sehingga geram dari sisa-sisa proses sebelumnya (*machining*) ikut terbawa ke dalam bak proses dan ikut terdeposisi. Pengotor jenis ini bisa juga masuk akibat dari jig yang kurang bersih sehingga pengotor tersebut jatuh ke dalam bak *semi bright nickel*. Kemungkinan diakibatkan oleh proses *rinsing* sebelum proses *semi bright nickel* karena pengotor tersebut cenderung berada pada lapisan *semi bright nickel*. Pengotor ini juga bisa diakibatkan oleh kandungan pengotor logam yang mengendap. Adapun batas maksimal dari kontaminasi pengotor logam besi maksimal 60 ppm [4].

Untuk jenis cacat yang diakibatkan oleh pengotor ini terdapat di dalam 10 sampel. Cacat yang diakibatkan oleh pengotor ini mempunyai panjang berkisar 100-450 mikron dengan bentuk cacat yang cenderung membulat dan acak tergantung dari pengotor yang ada dalam cacat tersebut. Biasanya cacat yang dihasilkan berbentuk tajam pada bagian ujungnya

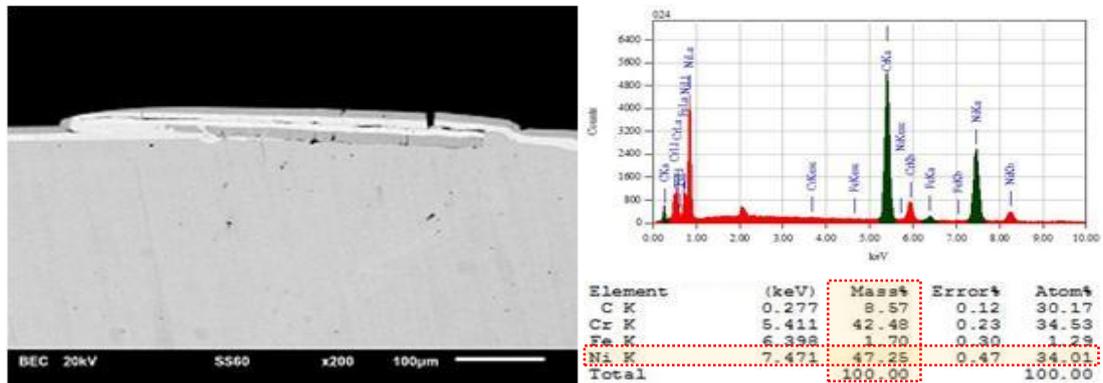
Hasil dari pengujian sampel nomor 22 (diambil secara acak)

Gambar 10. Hasil SEM dan EDS pengotor krom

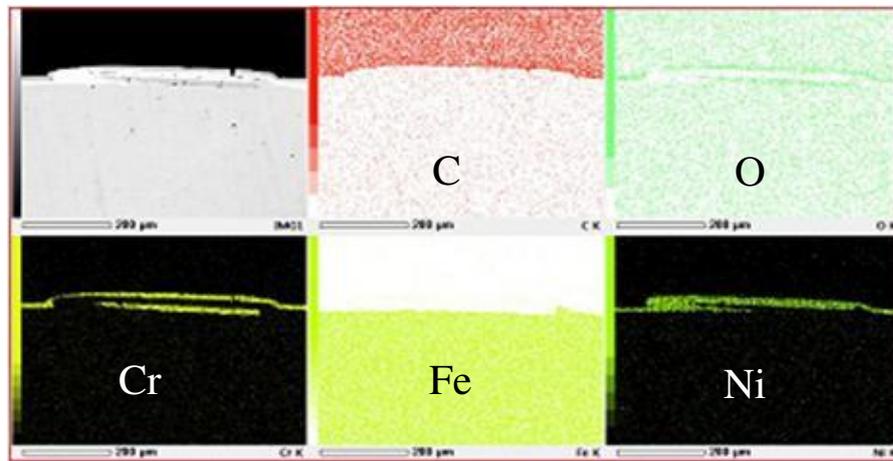
Gambar 11. Hasil mapping EDS pengotor krom

Pada hasil *mapping* EDS, bisa dilihat bahwa terdapat unsur cr pada lapisan nikel. Pengotor tersebut yang menyebabkan terjadinya ketidakteragaman pada permukaan lapisan nikel. Sedangkan pada lapisan *hard chrome* terlihat baik. Pengotor jenis ini kemungkinan dihasilkan oleh jig yang ikut *ter-plating* krom dan terkelupas kemudian masuk ke dalam bak *semi bright nickel*. Pengotor tersebut ikut terdeposisi sehingga terbentuk cacat pada *fork pipe*. Terkelupasnya lapisan pada jig tersebut kemungkinan pada proses *rinsing* setelah proses aktivasi (*acid treatment*), sehingga pengotor tersebut jatuh mengenai *part* yang akan di *plating*. Pengotor krom juga diakibatkan oleh tidak rataanya *base metal* sehingga pengotor tersebut tersangkut pada *base metal*. Pengotor ini juga bisa dihasilkan akibat dari pengotor logam yang melebihi ambang batas atau mengendap. Adapun batas maksimal dari kontaminan pengotor logam krom maksimal 10 ppm [4]. Cacat yang dihasilkan dari pengotor jenis ini berkisar 250-600 mikron, dengan bentuk cacat cenderung memanjang dan pipih.

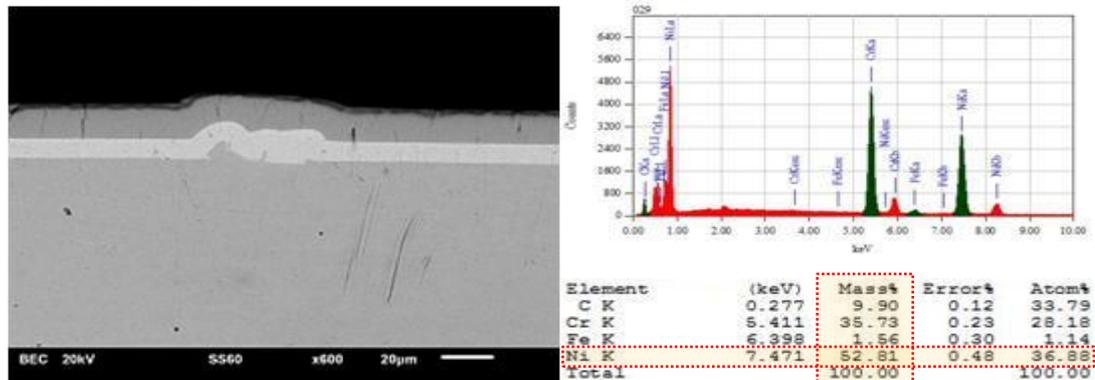
Hasil dari pengujian sampel nomor 27 (diambil secara acak)

Gambar 12. Hasil SEM dan EDS akibat base metal

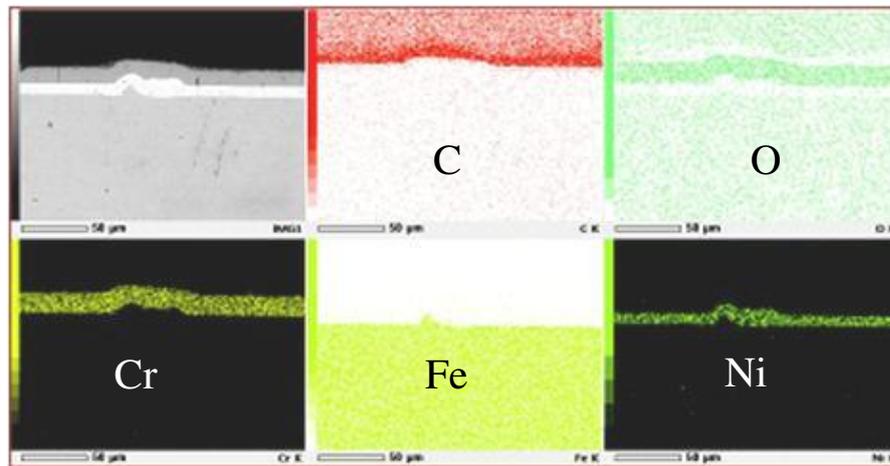
Gambar 13. Hasil mapping EDS akibat base metal

Penyebab cacat yang disebabkan oleh *base metal* akibat tidak rata permukaan *base metal*. Tidak rata permukaan *base metal* diakibatkan oleh kurang sempurnanya proses *machining* yang dilakukan pada proses sebelum *plating*. Untuk penyebab jenis ini hanya ditemukan pada satu sampel saja. Apabila permukaan pada *base metal* tidak rata maka hasil *plating* akan mengikuti bentuk permukaan *base metal* tersebut. Bentuk dari cacat yang diakibatkan tidak rata permukaan *base metal* tergantung pada bentuk permukaan *base metal* atau cenderung acak. Ukuran cacat yang dihasilkan sekitar 60 mikron.
