STUDI ANALISIS KEGAGALAN KOMUNIKASI POINT TO POINT PADA PERANGKAT TRANSMISI NEC PASOLINK V4

Abstrak - Pada penelitian ini terdapat dua studi kasus yang akan dibahas yaitu kegagalan komunikasi point to point link JKT_06A330 ITC BSD facing JKT_06B1052 IBS BSD Junction dan kegagalan komunikasi point to point link JKT_06N412 Klebet kemiri facing JKT_06N411 Kampung kelapa. Peneliti menganalisis penyebab kegagalan tersebut dengan melakukan perbandingan nilai receive level (RSL) yang dapat dimonitoring lewat PNMT ketika terjadi gangguan dan setelah dilakukan perbaikan, dengan menggunakan metode perhitungan secara empiris (rumus) dan dengan menggunakan software (menggunakan Pathloss).

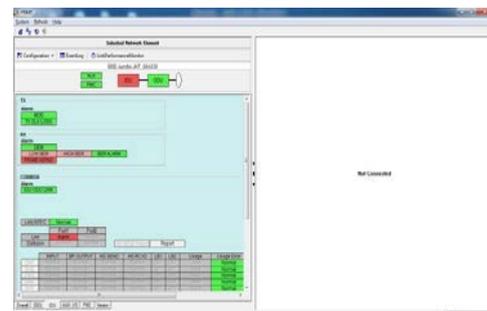
Gambar 4.1 Tampilan alarm pada IDU site JKT_06B1052 IBS BSD Junction

1. Pada bagian IDU menginformasikan alarm high ber ,low ber, frame asyc ,dan port 1
2. Pada bagian ODU menginformasikan nilai receive level (RSL) -33 dBm dengan power +23 dBm
3. Sisi far endnya, JKT_06A330 ITC BSD tidak ada informasi yang bisa diperoleh (tidak terbaca).

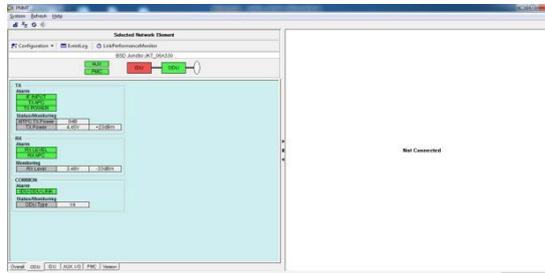
Gambar 4.2 Tampilan pada ODU

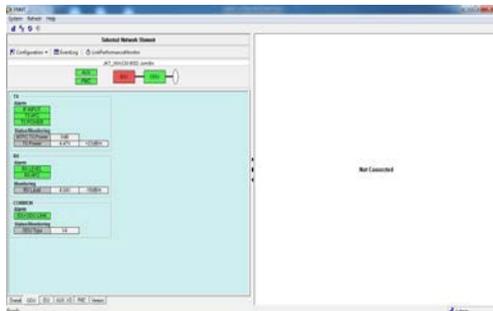
menunjukkan bahwa link far endnya (JKT_06B1052 IBS BSD) terputus, terdapat alarm *High Ber* ,*Low Ber Alarm* , *Frame Async* ,dan *Port 1*. Nilai receive level (RSL) -19 dBm

Gambar 4.5 Tampilan pada IDU disite JKT_06A330 ITC BSD

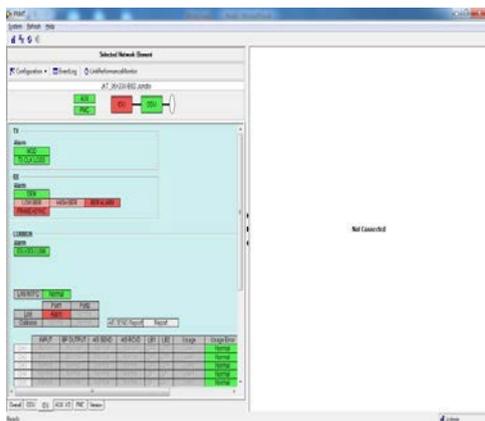
Gambar 4.6. Tampilan pada ODU PNMT disite JKT_06A330 ITC BSD **Cek Instalasi JKT_06A330 ITC BSD facing JKT_06B1052 IBS BSD Junction**

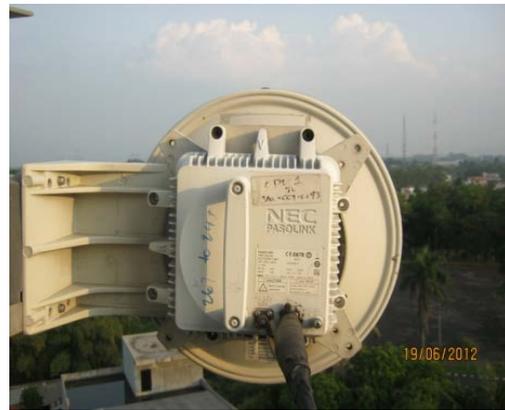
masih terhubung/ tidak putus). ODU pada site JKT_06B1052 IBS BSD Junction tidak dilengkapi dengan grounding

Gambar 4.7 Gambar instalasi Outdoor site JKT_06B1052 IBS BSD Junction

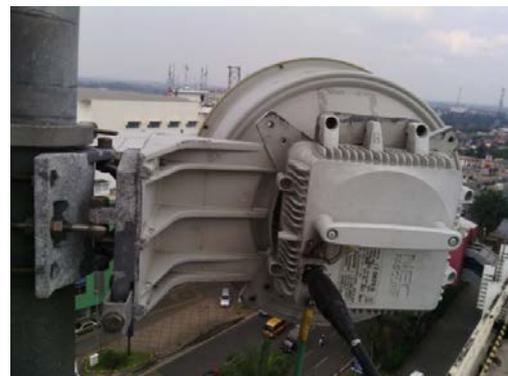
Dalam hal ini setelah dilakukan pengecekan instalasi ,ternyata tidak ditemukan masalah dalam hal instalasi . Antenna tidak bergeser (goyang), instalasi kabel IF masih bagus dan test kontinuitas antara inner dan outer kabel IF bagus (

Gambar 4.8 Gambar instalasi Outdoor site JKT_06A330 ITC BSD

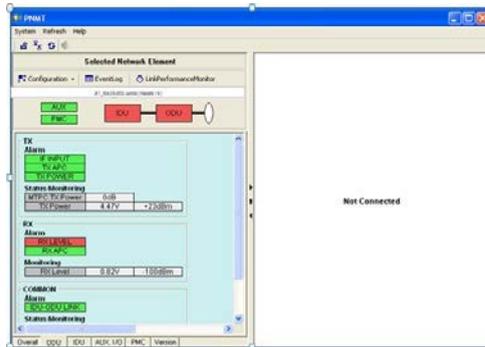
Gambar 4.9 Cek interference di site JKT_06A330 ITC BSD

Dari gambar 4.9 nilai Rx level (RSL) di site JKT_06A330 ITC BSD -100dBm . Ini berarti tidak ada frekuensi lain yang menginterference link tersebut. Frekuensi yang dipakai tersebut bersih dari interference. Dalam kasus ini link akan

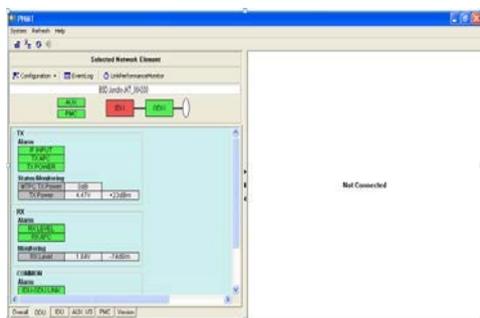
Gambar 4.10 Cek interference di site JKT_06B1052 IBS BSD Junction

Dari Gambar 4.10 saat dilakukan pengecekan interferensi untuk site JKT_06B1052 IBS BSD Junction, ini berarti IDU di site JKT_06A330 ITC BSD dimatikan dan kita pantau nilai Rx level yang diterima di site JKT_06B1052 IBS BSD Junction. Nilai Rx level diperoleh -74 dBm. Nilai -74 dBm, mengindikasikan adanya interferensi . Tetapi setelah dilakukan scanning di beberapa frekuensi sub band K . Nilain Rx level hanya berkisar di -74 dBm , -75 dBm,dan -76dBm.

Dari hasil analisis diatas dapat ditarik kesimpulan bahwa ODU disite JKT_06B1052 IBS BSD mengalami kerusakan . Setelah diganti ODU dengan sub band K . Link JKT_06A330 ITC BSD - JKT_06B1052 IBS BSD Junction kembali normal dengan nilai Rx level -30dBm di site JKT_06B1052

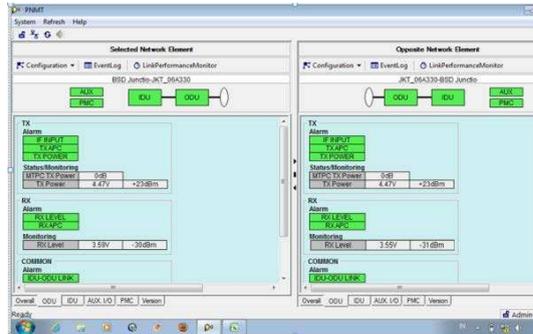
Gambar 4.11 Link JKT_06A330 ITC BSD - JKT_06B1052 IBS BSD Junction kembali normal

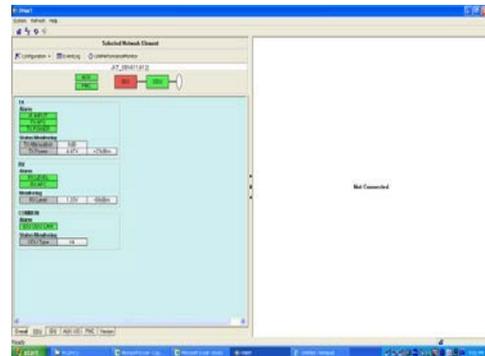
Ketika terjadi kegagalan sistem komunikasi point to point pada link JKT_06N411 Kampung kelapa facing JKT_06N412 Klebet kemiri, disini site JKT_06N411 Kampung kelapa terdapat alarm pada IDU yang menginformasikan bahwa nilai receive level (RSL) - 86 dBm .Pada level tersebut link putus sehingga BTS yang di *cover* oleh site JKT_06N411 Kampung kelapa mengalami *out of service*. Alarm lain

Gambar 4.14 Tampilan alarm pada IDU PNMT pada site JKT_06N411 Kampung kelapa

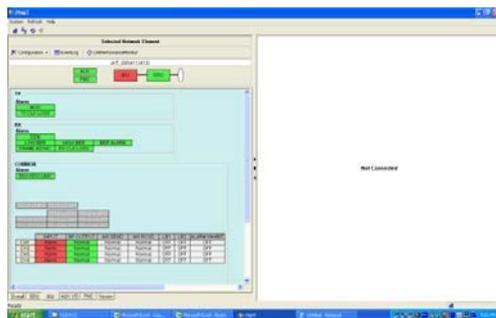
yang muncul yaitu alarm pada chanel – chanel E1 nya. Semua chanel mengalami alarm. Tampilan pada *Far endnya* tidak terbaca.

Gambar 4.15 Tampilan alarm Channel 1-4 PNMT pada site JKT_06N411 Kampung kelapa

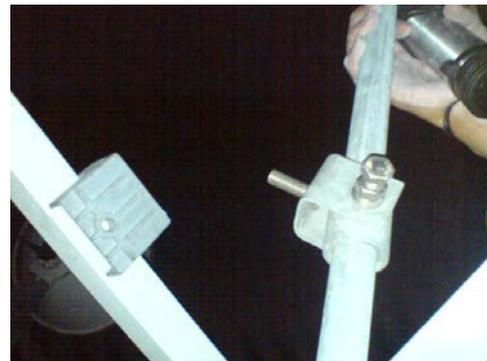
dilakukan pengecekan instalasi ,ternyata ditemukan masalah dalam instalasi . *Fixedstrut* lepas dari mounting *fixedstrut*- nya dan kabel IF bengkok dari konektornya .

Gambar 4.16 *Fixed strut* terlepas dari *mounting*-nya

Dari hasil cek instalasi ditemukan bahwa *fixedstrut* dalam keadaan terlepas dari *mountingnya* dan itu menyebabkan bergesernya nilai pointing. Sehingga menyebabkan nilai RSL turun dan menyebabkan komunikasi point to point putus.

Troubleshooting untuk link JKT_06N411 Kampung kelapa facing JKT_06N412 Klebet kemiri yaitu dengan memperbaiki instalasi konektor dari kabel IF ke ODU, melakukan repointing dan menguncinya dengan *fixstruth*. Repointing yaitu mengembalikan posisi antenna microwave pada keadaan semula. Nilai azimuth yang menjadi patokan kearah JKT_06N412 Klebet kemiri (*far endnya*) terletak pada sudut $\pm 347.78^0$. Acuan nilai RSL yang dicapai mendekati $- 31.17$ dBm. Setelah dilakukan perbaikan instalasi konektor dari kabel ke ODU dan dilakukan repointing maka link kembali normal dengan perolehan nilai RSL $- 34/ -33$ dBm.

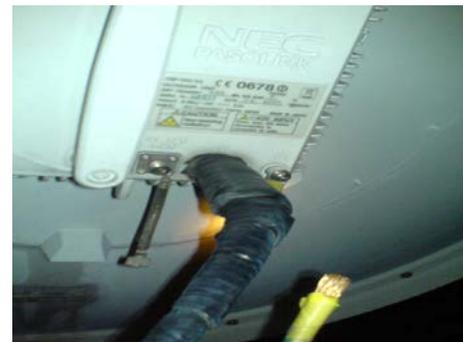
Gambar 4.17 Posisi kabel IF bengkok dari koneksi konektor

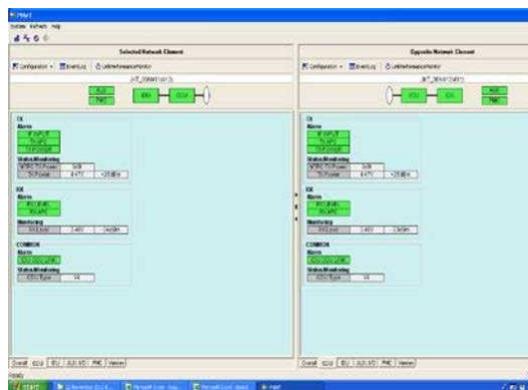
Gambar 4.19 Link dalam keadaan normal

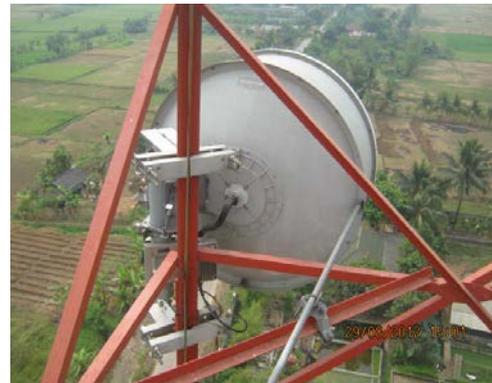
Gambar 4.20 Kondisi Antena pada setelah dilakukan troubleshooting (gambar diambil esok harinya)
