## ANALISA KEGAGALAN TERHADAP *TUBE CRUDE OIL HEATER (FURNACE)*

\*Muhammad Miftahul Fauzie<sup>1</sup>, Rusnaldy<sup>2</sup>

<sup>1</sup>Mahasiswa Jurusan Teknik Mesin, Fakultas Teknik, Universitas Diponegoro

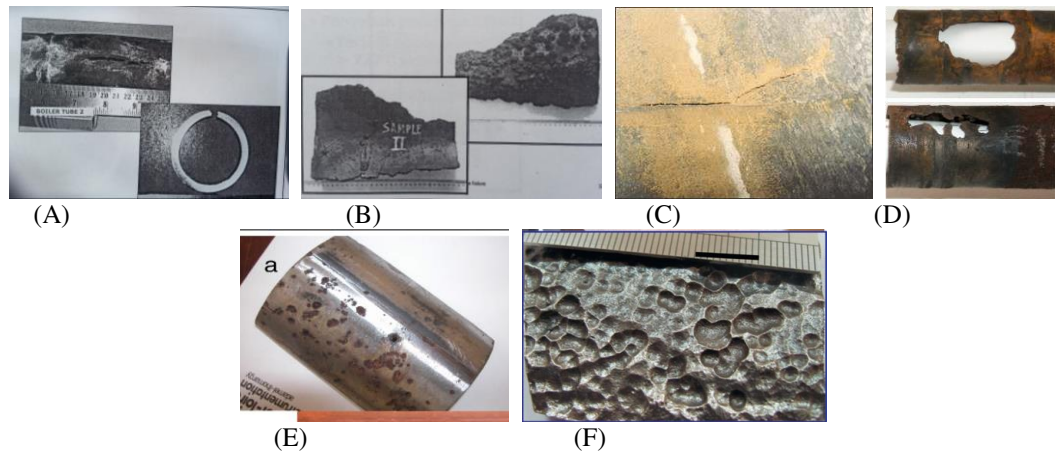
**Gambar 8.** Contoh jenis kegagalan; (A) *Creep*, (B) Oksidasi, (C) *Thermal fatigue*, (D) Korosi, (E) *Pitting corrosion*, (F) Kavitasi

Dari kondisi operasional yang bekerja secara terus menerus, secara visual yang bentuk kegagalannya mirip dengan spesimen uji adalah *creep* dan *thermal fatigue*.

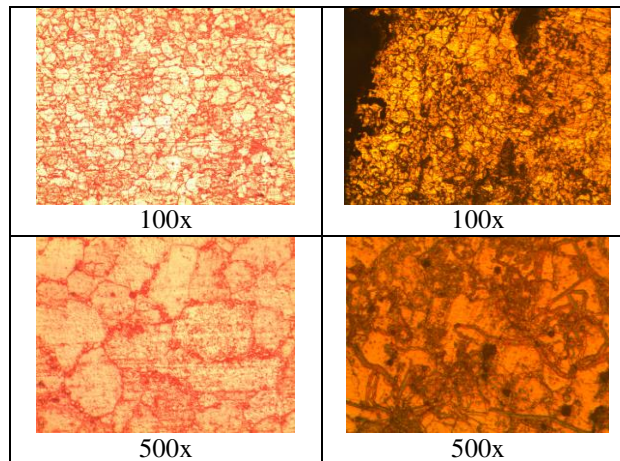
**Gambar 12.** Perbandingan struktur mikro perbesaran 100x dan 500x

Dari hasil struktur mikro Gambar 12, terlihat bahwa terjadi perubahan struktur butir pada daerah terjadinya retakan. Struktur butirnya mengalami pembesaran yang menyebabkan pelunakan pada bagian retakannya. Hal ini dikarenakan temperatur operasi yang tinggi secara terus menerus.
