ANALISIS KERETAKAN PELAT ZONA LAMBUNG KAPAL BERBAHAN FIBER GLASS

Amir Marasabessy¹⁾, Saut Siagian²⁾

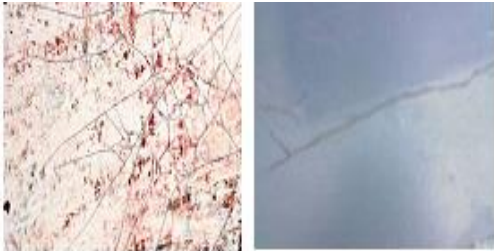
Bentuk kerusakan/keretakan zona lambung kapal fiber glass sebagaimana yang diperlihatkan pada gambar 8.

Gambar 8. Bentuk kerusakan/keretakan pelat zona lambung

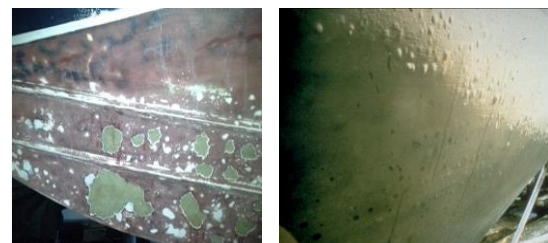
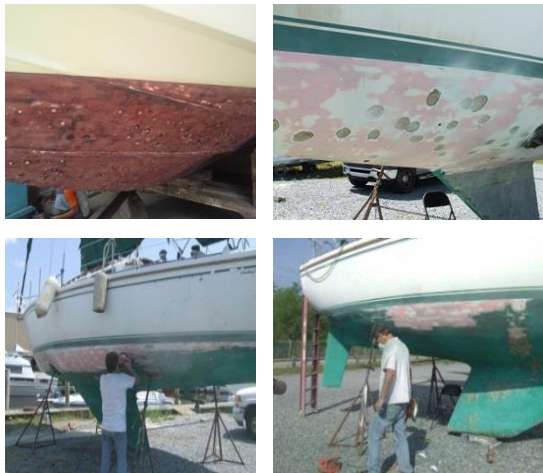
Gambar 13. Kondisi blistering dan perawatan zona lambung kapal fiber glass

Dalam hal ini zona lambung kapal yang mengalami *blistering* (lepuh) dibersihkan, di *wire brush*, bagian yang mengalami *pitting defect* didempul dan digrinding/dihaluskan kemudian dilakukan *gelcoat painting*. Galangan kapal fiber glass tidak ada yang melakukan pengukuran kelembaban pada zona lambung yang mengalami *blistering*.

- Jika galangan kapal tidak melakukan pengukuran kandungan air, maka *pitting defect blistering* sebelum didempul/ ditutupi dibiarkan dahulu \pm selama 1 (satu) minggu agar keberadaan air dalam serat penguat akibat dari peristiwa osmosis dapat keluar yang kemudian dibantu dengan proses pemanasan zona lambung dengan menggunakan lampu sorot.

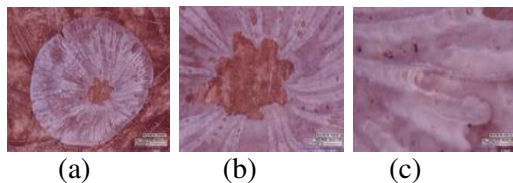
Gambar 14. Morphology sampel pelat blister bercak putih dengan perbesaran 50X (a), 150X (b) dan 350X (c)

Sesuai hasil pengujian morphology, terlihat perbedaan signifikan pada permukaan sampel, dimana permukaan plat asli tampak sangat halus, sementara permukaan plat *blister* baik pada bagian bercak maupun non bercak sangat kasar dan tampak mengalami perubahan kerusakan yang signifikan dan terlihat terdapat rongga dalam serat penguat.

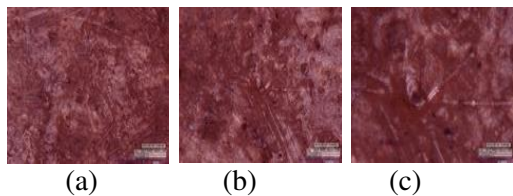
Gambar 15. Morphology sampel plat blister non bercak dengan perbesaran 50X (a), 150X (b) dan 350X (c)

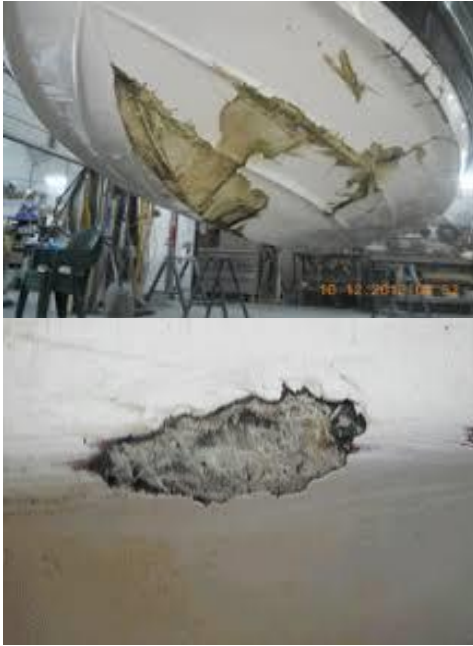
Kondisi ini mengindikasikan bahwa pelat zona lambung yang mengalami *blistering* telah terjadi peristiwa osmosis (peristiwa dimana terjadi penyerapan air laut kedalam serat penguat sehingga menyebabkan kandungan air dalam serat penguat menjadi tinggi yang kemudian akan membuat kerapuhan serat penguat dan hal ini yang akan menyebabkan pelat zona lambung dalam waktu tertentu (2 s/d 3) tahun[4] mengalami kerusakan/keretakan sebagaimana yang diperlihatkan pada gambar 17. jika terjadi benturan dengan gelombang laut atau objek lain.

Gambar 16. Visual kerusakan/keretakan pelat zona lambung

- Untuk menghindari kerusakan/keretakan pelat fiber glass, lakukan pengukuran kandungan air pada areal *blistering* pelat zona lambung. Jika kandungan air serat penguat fiber glass telah melebihi ambang batas (10-12) % H₂O maka lakukan tindakan treatment berupa *crooping* atau penggantian pelat sesuai ketentuan Badan Klasifikasi.
