Analisis Kegagalan Retak dan Teknologi Perbaikan Sudu Turbin Jenis Inconel 792 pada Pesawat Terbang

Suharno¹, Arif Sugiyanto², Yuyun Estriyanto¹, dan Budi Harjanto¹

² PT.Garuda Maintenance Facilities Jakarta

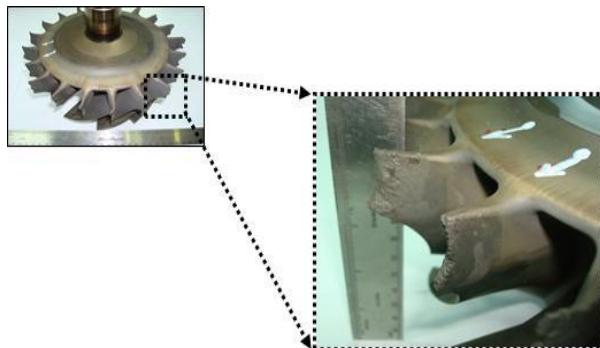
Gambar 1 menunjukkan diagram skematik sistem kerja dari APU (pandangan atas) dan gambaran umum dari semua sudu turbin yang mengalami kegagalan dan sampling dari dua ujung roda turbin untuk dilakukan pemeriksaan metallurgi. Konstruksi APU terdiri dari dua bagian yaitu kompresor sentrifugal dan roda turbin yang berputar pada poros utama [3].

Tentu saja dalam kasus-kasus khas dari kegagalan, biasanya kerusakan bermula dari sudu/pisau *undeformed* kemudian berdampak pada pisau-pisau yang berdekatan sehingga mengakibatkan cacat. Gambar 1 menunjukkan bukti dari kedua kegagalan pada pisau yaitu cacat pisau dan pisau *undeformed*. Jumlah *undeformed* dan *deformed* masing-masing adalah 5 bilah (25%) dan 15 pisau (75%). Dalam semua kasus, cacat gerigi pisau bersumber dari pisau *undeformed* sebagai dampak objek massal pada suhu operasi yang tinggi. Pisau bergerigi mengalami cacat plastis pada arah radial.

Gambar 1. Gagal dan Aus Ujung Sudu Roda Turbin karena Retak

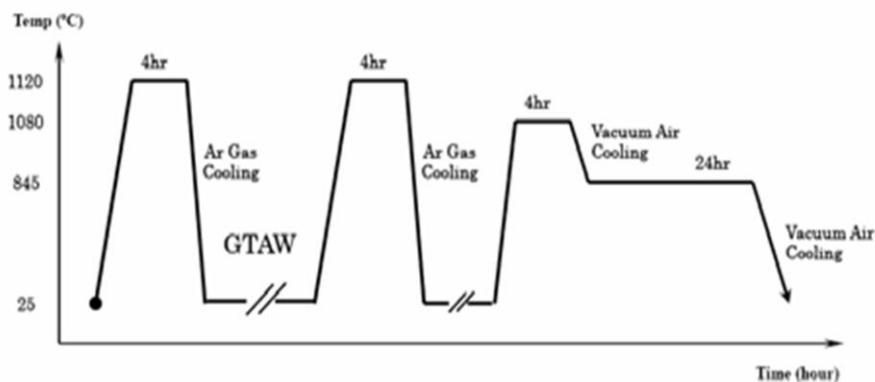
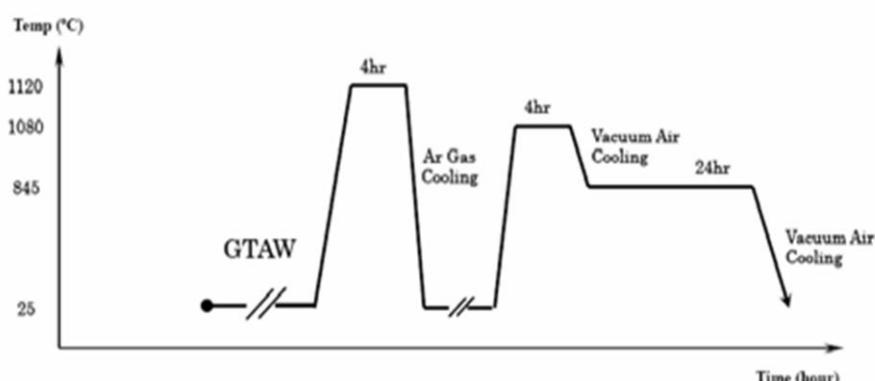
Treatment #1 Heat treatment cycle by solution annealing, GTA Welding, and re-solution annealing and precipitation aging treatment for 3ea test coupon

Treatment #2 GTA Welding followed by heat treatment cycle by solution annealing and precipitation aging treatment for 3ea test coupon

Gambar 2. Perlakuan Panas untuk Rekayasa Perbaikan Suku Turbin

Berdasarkan analisis struktur mikro dan karakteristik kerusakan yang terjadi pada bahan sudu turbin inconel 729, maka pengembangan terhadap teknik perbaikan sudu turbin yang rusak dapat dilakukan. Pengembangan perbaikan difokuskan pada upaya melakukan perbaikan dengan teknik las yang tepat dengan diikuti perlakuan panas pasca pengelasan dengan tepat pula. Pada pengembangan perbaikan ini pengelasan menggunakan jenis GTAW yang disertai dengan satu set teknik perlakuan panas, Gambar 2.

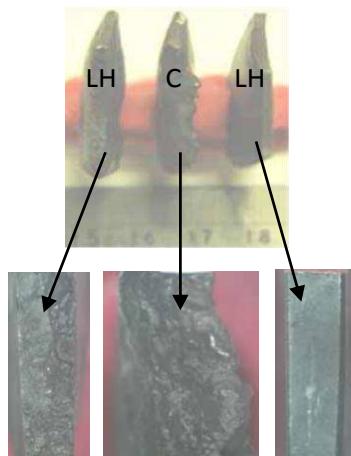
Gambar 3 memperlihatkan tampilan patah pada ujung permukaan arah radial. Gambar ter-

sebut menunjukkan kondisi sudu yang telah retak, pecah, dan cacat plastis. Gambar sebelah kiri (LH) menunjukkan permukaan sudu dengan sedikit deformasi, sisi pusat (RKT) menunjukkan cacat permukaan dengan deformasi plastis, sedangkan RH adalah sisi sudu bagian ujung yang normal. Pada bagian LH dan RKT jelas menunjukkan retak kecil bercabang yang tajam di sepanjang bagian. Tampilan gambar pada RH menunjukkan retak jenis intergranular. Tidak ada indikasi gradasi nyata yang menunjukkan tanda kegagalan akibat kelelahan. Hal ini menguatkan bahwa material (bagian yang ditampilkan) merupakan material dengan kemampuan las yang rendah

Gambar 3. Struktur Makro Sudu Turbin. Ujung Sudu Sedikit Mengalami Deformasi (LH), ujung sudu yang rusak (C), dan sudu turbin yang tidak rusak. (Pembesaran 10X).

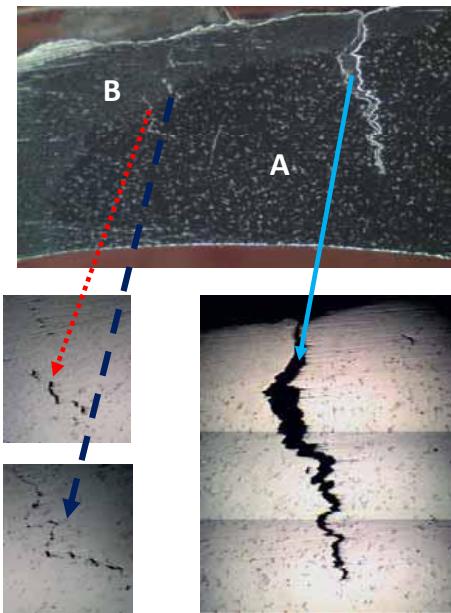
Uji struktur mikro dilakukan pada sudu turbin C (Gambar 3). Uji ini bertujuan untuk mengetahui jenis dan geometri cacat (Gambar 4). Hasilnya menunjukkan bahwa terdapat satu retak besar (macrocrack) dan dua retak mikro (microcracks). Panjang retak yang terukur masing-masing adalah 3578 μm , 1011 μm , 574 μm . Dari Gambar 4 juga terlihat adanya perbedaan yang sangat jelas antara daerah A dan B. Hal ini berarti antara daerah A dan daerah B ada perbedaan struktur mikro dan kemungkinan juga perbedaan komposisi kimia.

Berdasarkan Gambar 4, menunjukkan bahwa daerah antar A dan B merupakan *Heat Affected Zone* (HAZ). Pertemuan antara keduanya merupakan daerah garis fusi. Celah dan retakan diamati terutama di daerah garis fusi. Panas atau retak cair mungkin terjadi selama proses (fusi) pengelasan karena ukuran butir yang membesar. Retak cair sensitif terhadap jumlah dan lokasi yang menyebabkan terjadinya presipitasi fase kedua [6]. Bentuk ukuran butir jika dibandingkan dengan struktur mikro dendritik raw material dari sudu turbin memperlihatkan bentuk dendritik yang kasar dan tampak seperti tulang ikan (Gambar 5). Jenis ini biasanya disebut dengan denderitik tulang ikan.

Gambar 4. Pembukaan Retak Makro, Garis Merah untuk LH, Garis Biru untuk RH

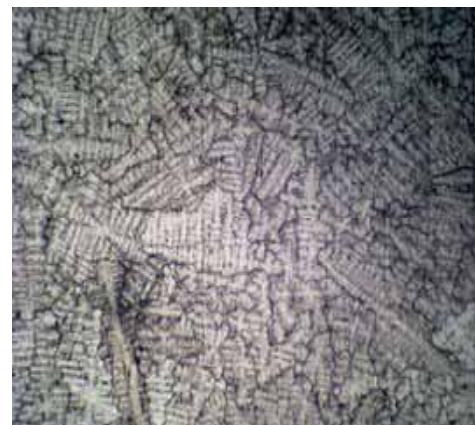
Gambar 5. Dendritik Kasar dan Strutur Tulang Ikan pada Sudu Turbin Unfailed (pembesaran 50X)

Struktur mikro dari sudu yang tidak cacat adalah dendritik kasar atau denderitik tulang ikan (Gambar 5), sedangkan struktur mikro pada sudu turbin yang cacat terdiri dari butir equi-axed (Gambar 6). Denderitik tulang ikan adalah dendrit yang khas sebagai struktur cor di mana solidifikasi tidak terganggu oleh rekristalisasi. Sedangkan butir equi-axed atau kristal poligonal mengkarakterisasi sebuah struktur mikro yang mengalami rekristali-

Retak makro dan cleavage diamati terdapat pada garis fusi atau HAZ (Gambar 5). Cacat las ini mungkin terjadi disebabkan oleh adanya retak panas selama proses pembekuan pasca pengelasan. Dari analisis terhadap struktur mikro yang ada dapat diperoleh bukti yang menunjukkan bahwa kekuatan sambungan las yang dilakukan sebelumnya adalah rendah.

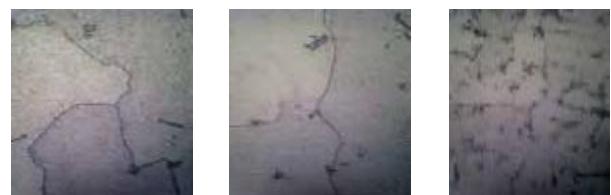
Gambar 6. Struktur Mikro dari the Undeformed (a), the Deformed (b), dan the Unfailed Blade (c), pembesaran 500X

sasi. Bahan Inconel 792 memiliki susunan kristal gamma (γ') yang memiliki suhu cair antara 1100–1150 °C [6]. Dari Gambar 6 juga terlihat bahwa sudu yang cacat memiliki ukuran butir lebih besar dari pada sudu yang tidak cacat.

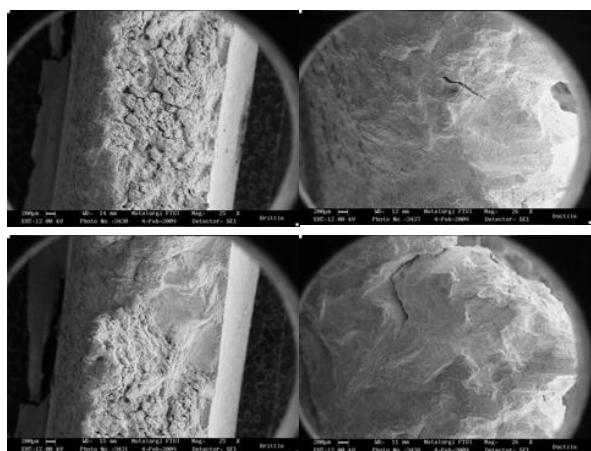
Gambar 7 menunjukkan satu set uji fractograph dengan SEM yang diambil dari sudu turbin yang cacat (LH) dan sudu turbin yang tidak cacat (RH). Uji ini menggunakan SEM dengan pembesaran 1000X. Hasilnya menunjukkan bahwa tampilan retak pada LH adalah jenis intergranular sedangkan pada RH adalah transgranular. Tampilan gambar yang merupakan bagian dari proses pemengerjaan pemesinan dapat menyebabkan terjadinya deformasi plastik pada bagian bawah permukaan [7].

Gambar 7. Uji Fractografi pada Sudu Turbin untuk LH dan RH (Pembesaran1000X)

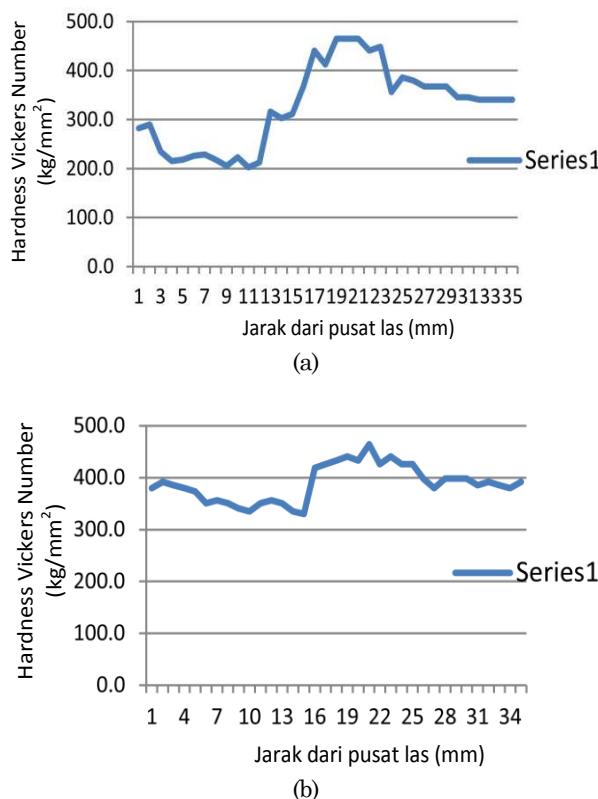
Uji kekerasan dilakukan setelah karakteristik material dan jenis kegagalan retak telah diketahui. Tujuan dari pengujian ini adalah untuk mengetahui distribusi kekerasan pada ujung sudu turbin setelah dilakukan perbaikan dengan pengelasan. Hal ini diarahkan agar dapat dibuat sebuah rancangan saran (rekomendasi) untuk melakukan perbaikan dengan pengelasan pada tahap selanjutnya. Hasilnya menunjukkan bahwa ada perbedaan yang cukup signifikan antara kekerasan pada material yang di beri PWHT dan yang non PWHT. Angka kekerasan yang diperoleh adalah berkisar antara kisaran 330-440 HVN. Dari angka kekerasan yang diperoleh terlihat bahwa kekerasan relatif pisau yang cacat lebih lunak dari dua yang lain.

Gambar 9. Kekerasan pada Perbaikan dengan Las, a. non PWHT, b. dengan PWHT

Berdasarkan pengamatan struktur mikro dan kekerasan terlihat bahwa PWHT berhasil menyeragamkan butir Kristal (Gambar 8) sehingga kekerasannya lebih merata (Gambar 9), dengan demikian proses perbaikan dengan teknik las hasil pengembangan dapat diterapkan pada perbaikan sudu turbin pesawat terbang.
