# **UPAYA PENANGANAN LOKASI RAWAN KECELAKAAN RUAS JEMBATAN CIKUNDUL JALAN RAYA PUNCAK JAWA BARAT**

## **Abstract**

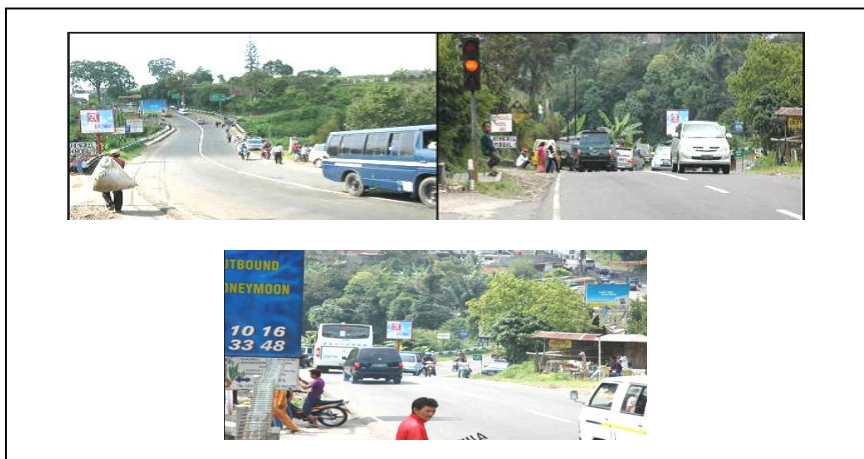
**Gambar 2** Geometrik dan Lingkungan Ruas Jalan Raya Puncak Ciloto

Dari arah Bogor atau Jakarta, sebelum memasuki Jembatan Cikundul, ruas jalan tersebut menurun sepanjang 1,0 km dengan kelandaian 5%, dan selanjutnya menikung ke kanan ketika masuk jembatan. Radius lengkung, yang diperoleh dari gambar Googlemap, adalah 50 m. Kebebasan samping pada lengkung ini diukur dari tepi jalan sepanjang 1,5 m. Setelah keluar dari jembatan, jalan tersebut menikung ke kiri dengan radius 50 m, menanjak sepanjang 150 m dengan kelandaian 5%, dan menikung ke kanan sebelum masuk ke persimpangan. Kecepatan rencana pada lengkung horizontal tersebut, berdasarkan radius tikungan yang diperoleh diperkirakan sebesar 40 km/jam. Gambar 2 memperlihatkan kondisi jalan dan lingkungan dilihat dari arah Jakarta.

Kecelakaan yang terjadi pada tahun 2007 merupakan kecelakaan beruntun yang melibatkan 6 kendaraan. Gerak kendaraan diawali oleh bis yang mendahului dua kendaraan lain dengan kecepatan  $> 65$  km/jam. Bis mengambil lajur yang berlawanan arah dan terjadi benturan dengan sepeda motor. Bis bergerak kembali ke lajur kiri, menabrak secara beruntun 2 kendaraan, yang berakibat bis kembali ke lajur kanan dan menabrak tembok, trotoar, dan pagar jembatan sebelum akhirnya jatuh ke dasar sungai.

mengakibatkan pengemudi kendaraan cenderung lebih bebas dalam menjalankan kendaraannya. Kedua sisi jembatan Cikundul tepat berada pada awal lengkung horisontal, yang menyebabkan lokasi tersebut menjadi rawan kecelakaan. Lengkung vertikal pada lokasi Jembatan Cikundul terlihat tidak menerus dan terdapat bagian yang patah, dan bagian ini disebut sebagai *Broken Back Vertical Curve* (BBVC). BBVC adalah bagian antara dua kelandaian yang seharusnya berupa bagian lengkung namun pada kenyataannya berupa garis mendatar.

Dengan mempertimbangkan keadaan tersebut diusulkan agar dilakukan beberapa penanganan, yaitu memperpanjang marka garis penuh, memasang *road studs*, memasang rambu, memasang *jiggle area*, memperbaiki kebebasan samping, dan memperbaiki alinyemen jalan. Memperpanjang marka garis penuh sepanjang 100 m, diperlukan karena tabrakan kendaraan diawali oleh kendaraan yang mendahului kendaraan lain di awal lengkung horisontal dengan marka pada lokasi tersebut berupa marka garis putus-putus. Pergantian marka putus-putus menjadi marka penuh dimaksudkan agar batasan kendaraan

Batas minimum jarak antara sumbu lajur sebelah dalam ke penghalang ditentukan berdasarkan kondisi dengan jarak pandangan berada dalam lengkung horisontal. Batas minimum jarak yang merupakan kebebasan samping pada lengkung ini harus dipenuhi, sehingga pandangan pengemudi tidak terhalang oleh adanya kios-kios yang berada di tepi jalan. Pada jarak pandangan henti lebih panjang dari panjang lengkung horisontal, dengan kecepatan kendaraan 40 km/jam, serta jari-jari lengkung 50 m diperlukan lebar kebebasan samping 8,8 m (Departemen Pekerjaan Umum 1997). Oleh karena itu, pada lokasi ini diperlukan perbaikan kebebasan samping dengan cara mengatur kembali letak tempat usaha yang berada dipinggir jalan. Pada data tersebut terlihat bahwa bangunan yang berada di tepi jalan perlu dimundurkan sejauh 5,5 m.

Pada daerah turunan yang panjang, pengemudi kendaraan cenderung menjalankan kendaraan dengan lebih cepat. Kecelakaan yang terjadi di lokasi Jembatan Cikundul disebabkan pengemudi menjalankan kendaraan dengan kecepatan melebihi 65 km/jam. Berdasarkan hal tersebut, pemasangan *Jiggle Area* sebagai alat pengendali kecepatan diperlukan, agar pengemudi kendaraan dapat menurunkan kecepatan kendaraannya ketika memasuki lengkung horisontal pada Jembatan Cikundul. Berdasarkan Ditjen Bina Marga (1999), jika kendaraan masuk ke *jiggle area* dengan kecepatan 60 km/jam, ketika keluar dari *jiggle area* tersebut kecepatan kendaraan akan berubah menjadi 40 km/jam. Perubahan kecepatan kendaraan ini berpengaruh terhadap jumlah korban kecelakaan.

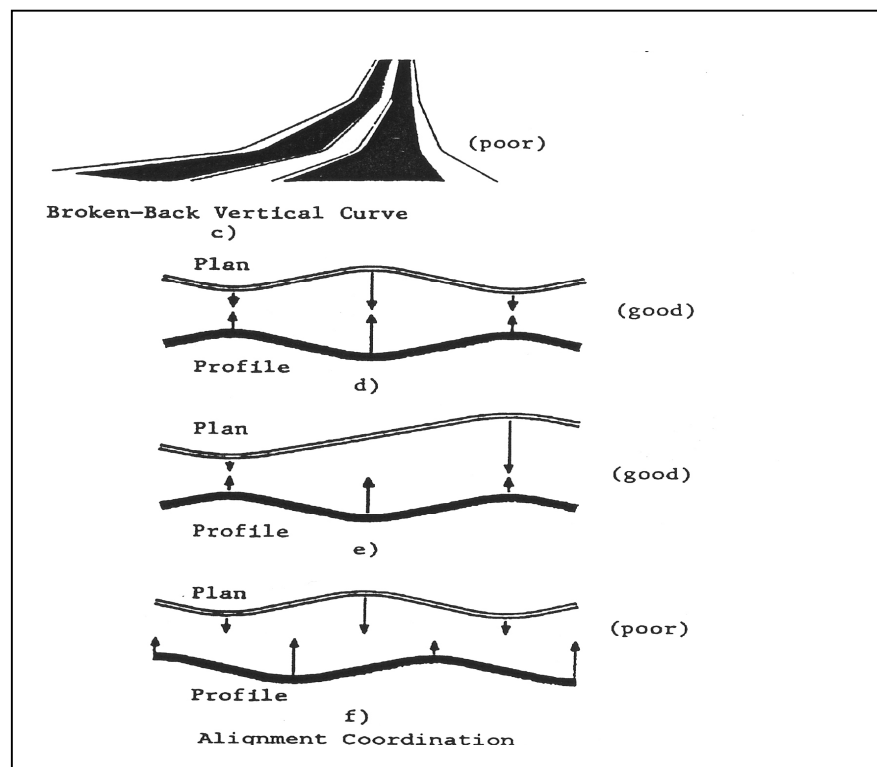
**Gambar 3** Koordinasi Lengkung Horisontal dan Vertikal

Koordinasi antara alinyemen horisontal dan alinyemen vertikal harus selaras. Puncak lengkung vertikal harus tepat berada pada puncak lengkung horisontal. Pada lokasi ini puncak lengkung vertikal tidak tepat berada pada puncak lengkung horisontal, sehingga keselamatan lalu lintas menjadi berkurang. Kondisi ini diperparah dengan banyaknya tempat-tempat usaha di pinggir jalan yang mengakibatkan kebebasan samping pengemudi terhalang oleh adanya kios-kios tersebut. Gambar 3 memperlihatkan koordinasi lengkung vertikal dan horisontal.
