Kerusakan Bangunan Hotel Bumi Minang Akibat Gempa Padang 30 September 2009

Abstrak

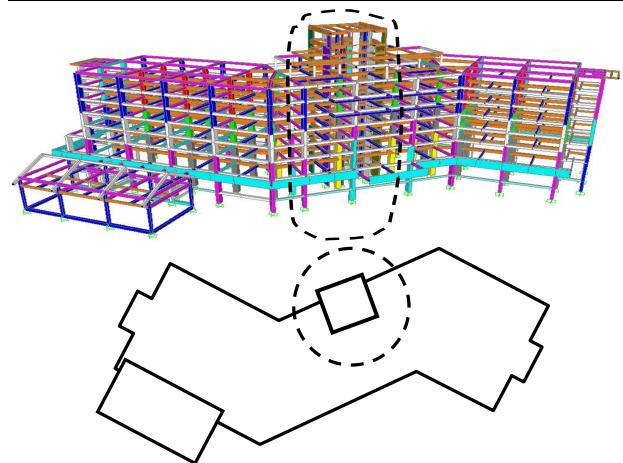
Investigasi lapangan yang dilakukan terhadap bangunan Hotel Bumi Minang, menunjukkan sebagian besar dinding batu bata pada bangunan mengalami kerusakan dan sejumlah struktur utama bangunan mengalami kerusakan. Hampir pada semua bagian non-struktural bangunan, terutama pada bagian dalam gedung mengalami kerusakan berupa retakan besar dan roboh. Kerusakan ini meliputi elemen bangunan pada dinding luar dan dalam, plafond, pintu dan jendela. Bagian non-struktural bangunan yang mengalami kerusakan mencapai lebih dari 80%.

Inspeksi visual lapangan tidak mendapati adanya penurunan pada pondasi bangunan. Bagian struktur utama berupa kolom, balok dan pelat lantai mengalami kerusakan. Kerusakan elemen struktural ini terutama terjadi pada lantai 1 dan 2. Kerusakan bagian ini mengakibatkan terjadinya penurunan pelat lantai di bagian tengah bangunan hingga lebih dari 25 cm. Khusus untuk daerah lift di tengah bangunan (**Gambar 3**), beton pada bagian ini telah hancur hingga terlihat adanya besi tulangan sepanjang 40 cm. Kerusakan ini mengakibatkan bagian bangunan di atasnya (dari lantai 2 s.d lantai 7) mengalami penurunan lebih dari 40 cm. Tingkat kerusakan struktur yang terjadi pada bagian tengah bangunan ini diperkirakan mencapai 90 %. Secara keseluruhan dapat disimpulkan bahwa bangunan Hotel Bumi Minang ini dapat dikategorikan mengalami kerusakan berat.

Gambar 3. Bagian lift yang rusak berat

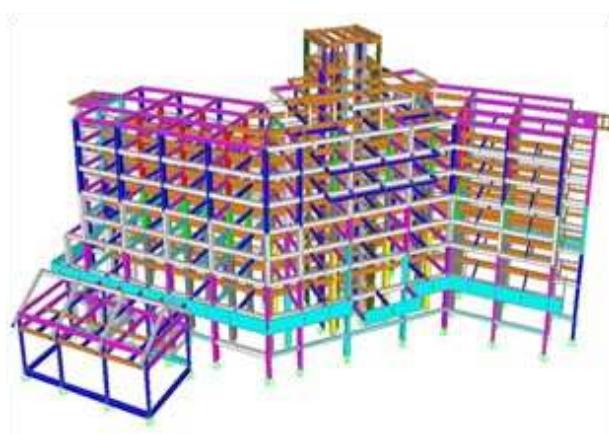
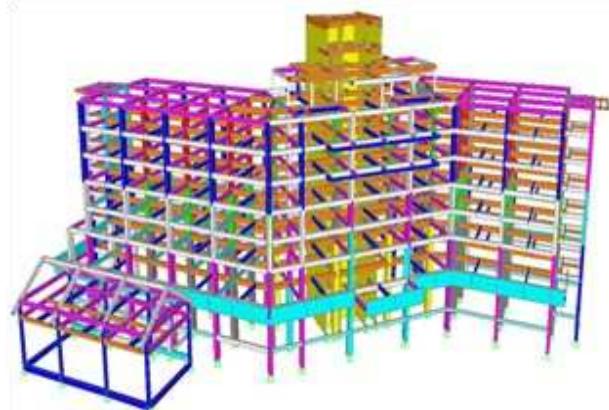
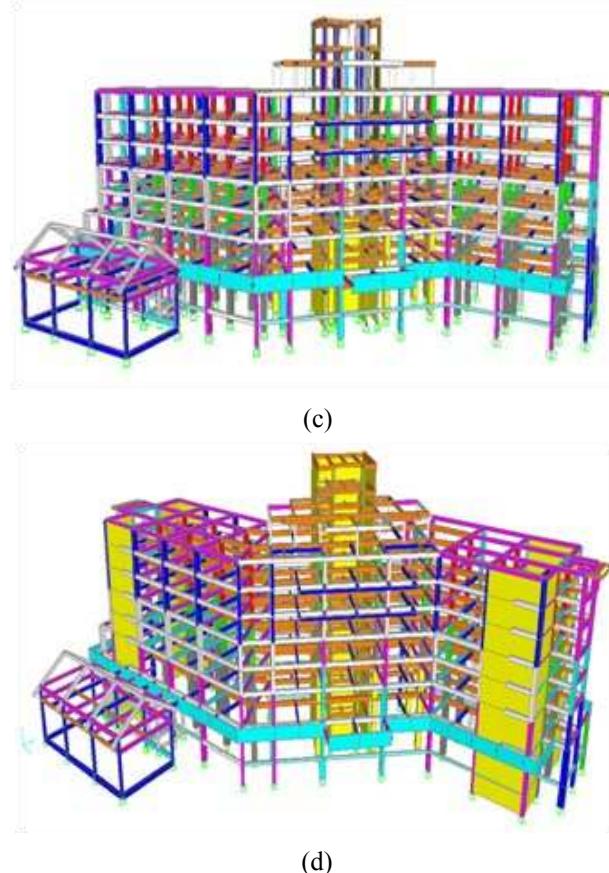
Gambar 4. Permodelan tiga dimensi struktur bangunan

Simulasi numerik tiga dimensi dilakukan dengan memodelkan bangunan menjadi 5 tipe. Tipe pertama adalah bangunan dengan model struktur seperti yang ada di lapangan (**Gambar 4.a**). Model kedua dengan membuat penambahan dinding geser pada bagian bawah lift (**Gambar 4.b**). Model ketiga dengan penambahan dinding geser pada seluruh bagian lift (**Gambar 4.c**) dan model keempat dengan tambahan dinding geser pada bagian sayap kiri dan kanan bangunan (**Gambar 4.d**).

Hasil simulasi menunjukkan bahwa elemen bangunan (terutama kolom) mempunyai kapasitas lebih kecil dibanding beban yang bekerja. Dengan penambahan dinding geser pada sebagian bangunan tengah, maka beban kerja pada bagian ini berkurang sehingga kapasitas penampang yang ada dapat menahan gaya-gaya dalam yang bekerja. Sedangkan penambahan lebih dinding geser pada bagian tengah-atas maupun di samping kiri dan kanan bangunan, memberikan respon berupa gaya dalam yang lebih kecil pada model bangunan. Studi ini menunjukkan pentingnya dinding geser dalam meminimalkan respon bangunan terhadap beban dinamik.

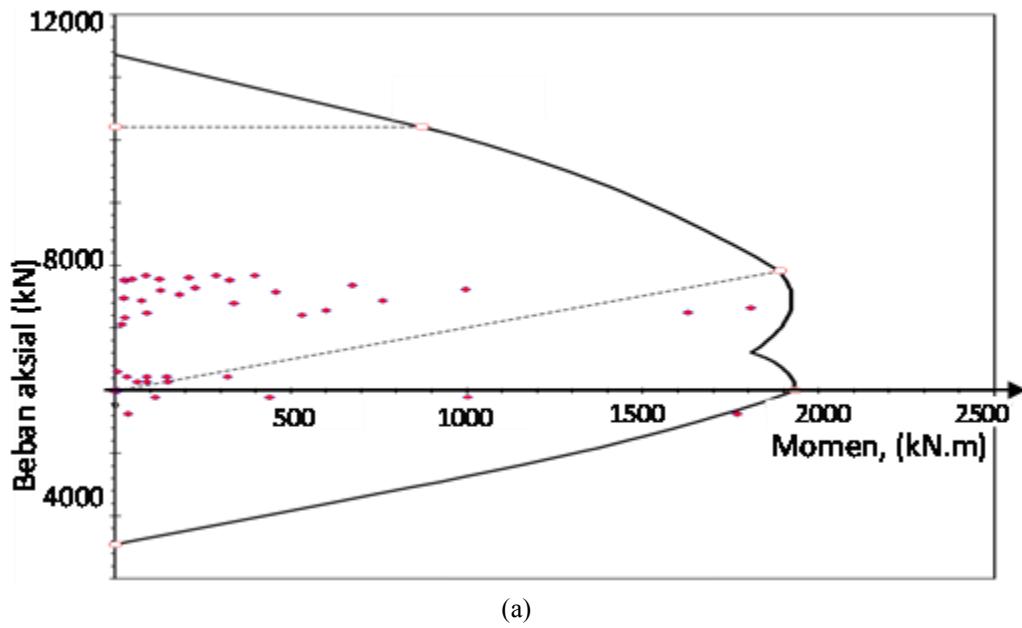
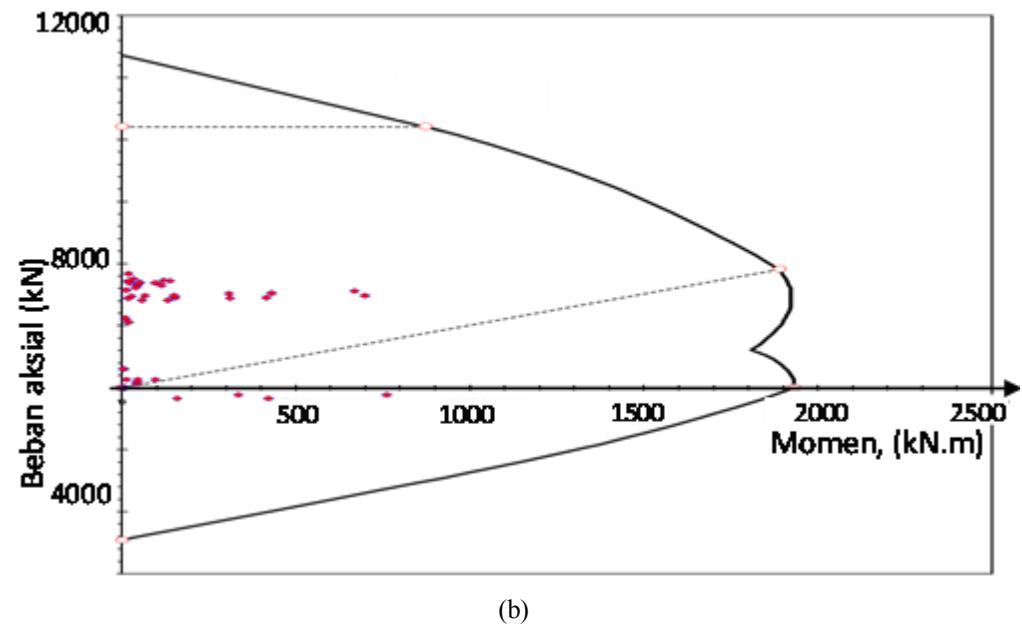
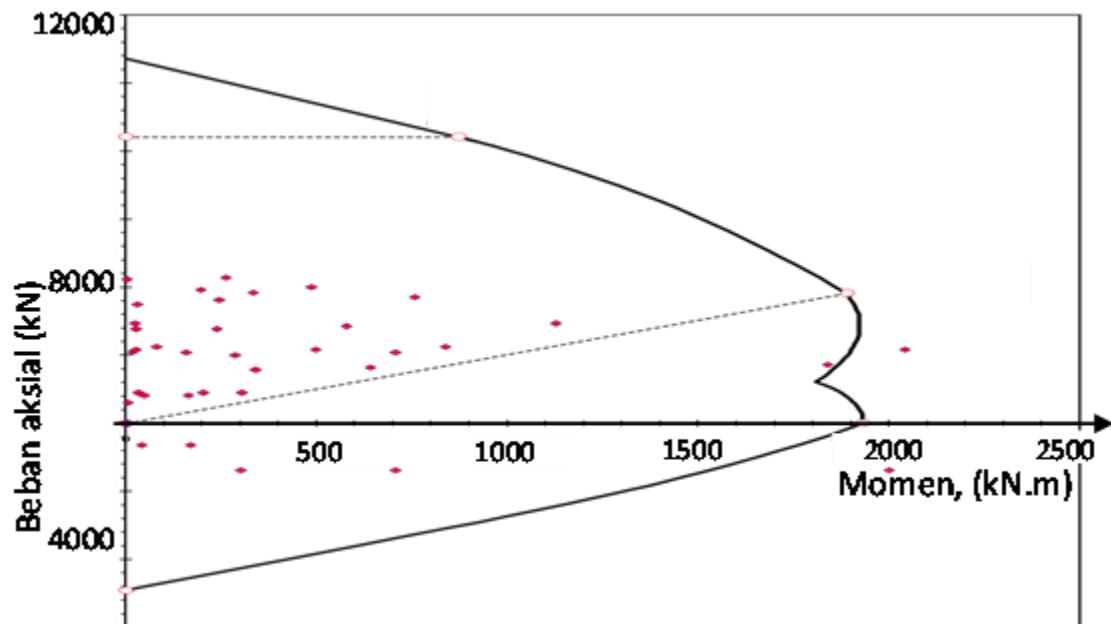
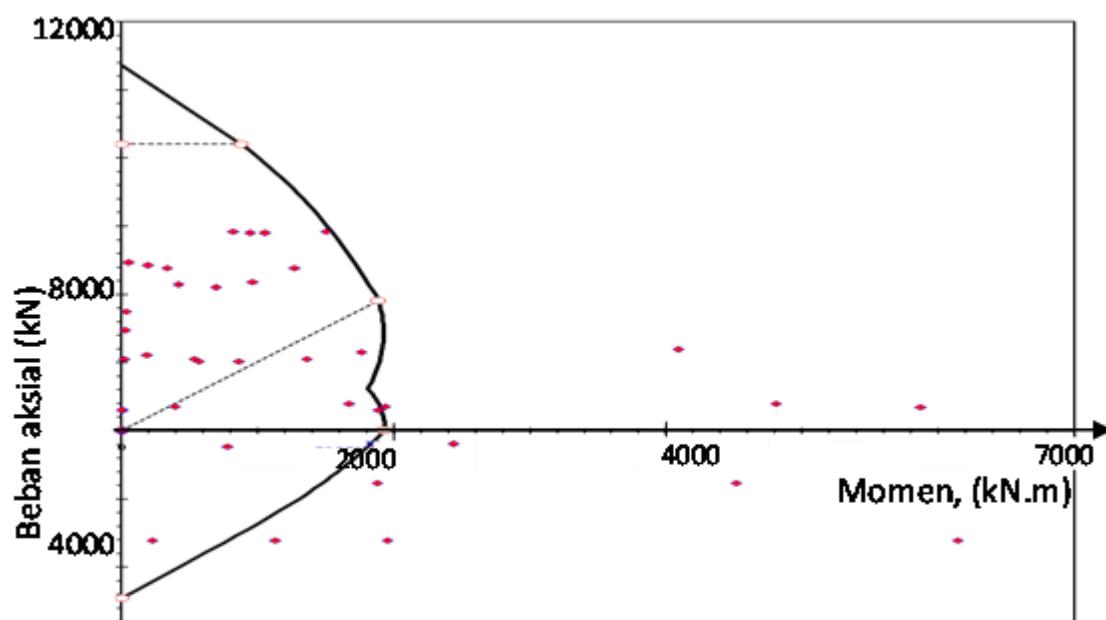
Gambar 5. Kapasitas dan beban kolom (a) model ke-1, (b) model ke-2, (c) model ke-3, (d) model ke-4

Gambar 5 menunjukkan kapasitas penampang kolom dan momen-aksial yang bekerja. Sedangkan perbandingan gaya geser maksimum dengan kapasitas geser pada kolom ditampilkan pada **Tabel 5**. Hasil simulasi numerik menunjukkan bahwa bangunan

mengalami pembebanan yang sangat besar pada model pertama (model asli). Kapasitas penampang dari elemen kolom bangunan ternyata tidak mencukupi untuk menahan gaya-gaya dalam (baik momen gaya aksial maupun gaya geser) yang bekerja pada bangunan akibat beban gempa. Sedangkan pada model struktur ke-3 dan ke-4, menunjukkan gaya-gaya dalam maksimum yang bekerja masih dapat ditahan oleh struktur bangunan.
