ANALISIS KERUSAKAN POROS POMPA SENTRIFUGAL YANG BEROPERASI DI LINGKUNGAN KOROSIF

Iskandar Azis

Dosen DPK Fakultas Teknik Universitas Almuslim

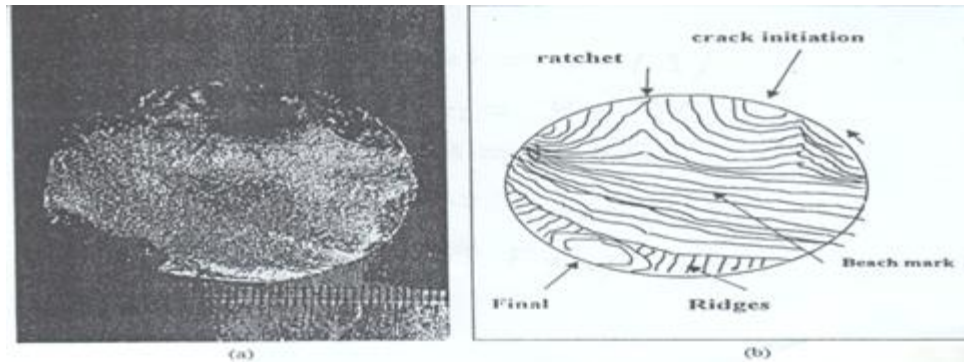
Poros pompa yang telah rusak dapat dilihat sebagaimana Gambar 1. Penilaian visual terhadap gambaran fisik yang penting, sebagai berikut: poros yang patah disekitar bantalan, permukaan poros mengandung beberapa daerah yang mengalami keausan dan cacat yang ditunjukkan oleh goresan-goresan yang tegak lurus sumbu poros. Beberapa daerah juga tampak berwarna coklat yang menunjukkan adanya aktivitas korosi, tetapi tidak kritis, karena serangan korosi ini akibat terbuka kena udara basah atau *electrolytic*.

Gambar 1. Permukaan patah dari poros gagal Aktual, dan (b) skematik

Dari hasil observasi, tiga jenis zona kegagalan dapat secara langsung diidentifikasi, yaitu: (i) daerah inisiasi retak, (ii) daerah penalaran retak, dan (iii) daerah putus akhir. Berdasarkan kriteria energi patah, permukaan patah dan cacat yang ditunjukkan oleh goresan-goresan yang tegak lurus sumbu poros. Beberapa daerah juga tampak berwarna coklat yang menunjukkan adanya aktivitas korosi, tetapi tidak kritis, karena serangan korosi ini

akibat terbuka kena udara basah atau *electrolytic*.

Permukaan patah terdiri dari tiga bagian. Bagian pertama, tampak daerah inisiasi retak pada permukaan poros (Gambar 1). Kemudian, akibat pengaruh beban luar, retak menjaral membentuk tanda pantai yang makin ke arah kanan makin lebar. Arah penalaran retak dan cekungan menunjukkan asal retak. Bagian ketiga, permukaan patahan di sisi kiri bawah dari tanda pantai. Patahan ini berwarna kuning

kemerahan membentuk garis *ridges pattern*, sampai menunjukkan ciri patah akhir.

Permukaan patah secara keseluruhan juga menyatakan bahwa poros pompa itu didahului cacat permukaan (takikan) dan kemudian akibat dikenai beban rotasi lentur dengan tegangan nominal rendah yang berotasi melawan arah jarum jam. Terdiri dari dua bagian utama, yaitu jenis daerah patah fatik (energi fluktuatif) dan daerah patah getas (energi rendah). Patah fatik terdiri dari suatu daerah inisiasi retak pada permukaan poros (tanda panah pada Gambar 1). Kemudian, di bawah pengaruh beban luar, retak menjalar membentuk tanda pantai (*beach mark*), yang makin ke arah kanan makin lebar tanda pantainya.

Berdasarkan daerah penjaralan retak ditunjukkan oleh tiga sumber tanda pantai, tetapi sebuah sumber tanda pantai terbesar, dimana di antara dua *beach mark* tersimpul membentuk sebuah *ratchet mark* yang pada arah cekungnya itu menunjukkan tiga daerah asal (*origin*), dan daerah *origin* terbesar berada di antara dua *origin* yang lain. Tanda unik ini merupakan suatu petunjuk kuat dari jenis atau mode patah fatik. Hal itu, biasanya, berkaitan erat dengan nilai kekerasan rendah (ulet) dari sifat-sifat mekanik material.

Permukaan patah getas berada di sisi kiri bawah dari daerah tanda pantai (*beach mark*), pada dasarnya, terdiri dari dua bagian permukaan patahan yang berbeda. Permukaan patah getas berwarna putih keperakan merupakan arah garis yang tegak lunis tanda pantai yang disebut *ridges pattern*, tetapi di daerah berwarna coklat keabu-abuan di sisi kanan dan sisi kiri dari patah getas ini masih menunjukkan ciri patah akhir. Bagian getas ini terjadi akibat deformasi plastik yang relatif rendah, dibandingkan dengan jenis patah fatik. Dibawah pembesaran yang tinggi, sampai 5000 X (yaitu menggunakan SEM), permukaan patah kemungkinan besar memperlihatkan suatu patah *lintas-butir*.

Beberapa daerah patah getas menunjukkan deformasi geser rendah, mungkin karena terjadi hubungan gesek yang berulang, selama beroperasi, dari dua bidang kontak terbuka antara permukaan poros dan permukaan bagian dalam

bantalan. Pada permukaan patch, yang berlawanan dengan bagian inisiasi (pada Gambar 1) adalah patah akhir.

Dengan menganalisis permukaan patah, maka dapat ditentukan bahwa patah poros disebabkan oleh suatu patah lelah jenis beban rotasi lentur dengan tegangan nominal rendah. Hal itu terjadi karena berbagai alasan, beban luar terkonsentrasikan pada titik-titik tertentu yang berupa cacat pada permukaan poros sehingga menghadirkan tegangan tarik lokal yang sangat tinggi. Hal ini dapat ditunjukkan (lihat Gambar 1) bahwa dari tiga titik inisiasi retak, hanya satu titik di antara dua titik lainnya adalah inisiasi retak terbesar, yang kemudian benjalar hingga patah.

1. Poros AISI 304 sebaiknya dibuat dengan proses *forging* dan dilanjutkan juga dengan proses *case hardening* untuk elemen mesin yang beroperasi di lingkungan korosif; atau gunakanlah material poros yang lebih kuat (seperti AISI 316).
2. Proses *assembling* harus ditangani dengan hati-hati agar tidak mengakibatkan suaian yang salah dan/ atau *misalignment* antara poros dan bantalan. Program perawatan, terutama sistem tribology (gesekan, keausan dan pelumasan) harus diterapkan pada poros pompa dengan sempurna.

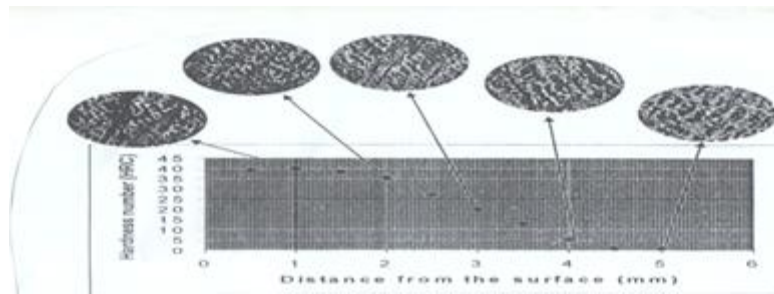
Pengujian baku metalografi dilakukan, berdasarkan prosedur Vander Voorf (1982), mulai dari pemotongan spesimen, pengerindaan dan pemolesan, dan pengetsaan pada permukaannya dengan menggunakan *marble's reagent* untuk menampakkan struktur mikro di bawah mikroskop optik. Pemeriksaan metalograf yang diperoleh (pada pembesaran 100 X dan 200 X) diintegrasikan dalam Gambar 2, menghasilkan fakta sebagai berikut:

1. Bagian tengah material mempunyai suatu struktur mikro khas baja tahan karat austenit coran. Kelas baja tahan karat ini dicirikan dengan struktur fasa dendrit austenit dimana tangan dendrit mengarah ke pusat poros. Dendrit ditunjukkan oleh feature seperti daun cemara, sementara austenit diperlihatkan oleh fasa-fasa lebih terang. Ukuran butiran sekitar 4-5 μ m menyatakan bahwa proses pembekuan dengan laju pendinginan normal dari temperatur fasa austenitnya.

2. Bagian luar (sampai kedalaman kira-kira 4 mm) material mempunyai struktur mikro dengan berbagai bidang slip ke segala arah (dan meliputi twin) yang menyatakan bahwa poros itu telah mengalami proses pengerjaan dingin.

3. Bagian terluar (dari kulit sampai kedalaman kira-kira 1 mm) juga mempunyai struktur mikro dendrit dengan bidang slip ke segala arah, bahkan tampak kristal yang merupakan *twin*, yang menyatakan bahwa poros ini telah mengalami deformasi mekanis. Lapisan-lapisan berikutnya, pada arah kedalaman (dari 1 mm ke 4 mm), terdiri dari kombinasi struktur dendrit austenit, twin, dan bidang slip dengan beberapa inklusi di dalam matrik. Ukuran butiran pada

lapisan kulit ini relatif sama dengan bagian tengah poros. Untuk lebih jelasnya, perbedaan antar lapisan kedahunan dapat diintegrasikan pada Gambar 2.

uji kekerasan dan perubahan struktur mikro terhadap ketebalan penampang poros dapat digambarkan secara simulasi seperti Gambar 2. Profil kekerasan material dan struktur mikro sebagai fungsi jarak dari permukaan poros rusak. Diameter poros sekitar 44,3 mm, dan permukaan dikeraskan dengan kedalaman hanya 4 mm, dan dengan demikian sisa material (sekitar 40,3 mm dari diameter) memiliki tingkat kekerasan sebesar 1,0 HRC (160 HVN atau 160 BHN). Hal ini adalah khas struktur dendrit austenit (secara metalografis) yang didapat dan proses pengecoran.

Gambar 2. Profil kekerasan material dan struktur mikro sebagai fungsi jarak dari permukaan poros rusak

Kemudian, berdasarkan tingkat kekerasan pada permukaan 39 HRC (384 VHN atau 372 BHN), dan secara metalografis pada permukaan (kulit) poros juga tampak begitu banyak bidang slip dengan arah yang acak menyatakan khas fasa dendrit austenit yang biasanya dihasilkan dari pengerasan permukaan secara *shot reening* terhadap material. Alasannya, apabila bahan poros itu telah mengalami proses *surface rolling*, *surface forging*, atau *case hardening* biasanya akan merubah struktur mikro sampai merambah bagian tengah poros. Apalagi proses *cave hardening* yang tidak lazim dilakukan untuk material AISI 304 ini.

Karena itu, jelaslah bahwa material ini sangat alet (karena itu sangat tangguh) pada bagian tengah atau sekitar 80% dari luas permukaan patahan, sisanya sangat keras dan getas pada permukaan. Dengan mudah dapat diperkitakan bahwa baja tahan-karat austenitik AISI 304, itu memiliki kekuatan tarik *ultimate* sekitar $\sigma_{UTS} = 541 \text{ MNm}^{-2}$ (78,5 ksi, atau 55,26 kgf/mm).

Pada profil di atas, terlihat bahwa sifat-sifat mekanik, di bagian dalam (tengah) batang poros baja tahan karat austenitik tidak-berada dalam rentang spesifikasi. Nilai kekerasan yang tinggi, pada permukaan material tampaknya lebih sesuai, digunakan untuk poros, poros-engkol, roda gigi, kawat baja, dan lain-lain karena harus memiliki kekerasan yang sangat tinggi. Jadi, berdasarkan analisis material ini dapat disimpulkan bahwa material tidak sesuai dengan spesifikasi, terutama beberapa sifat-sifat mekaniknya; sedangkan sistem paduan (untuk AISI 304) sesuai dengan spesifikasi. Namun demikian, jika poros pompa ini

menggunakan bahan yang lebih baik (seperti AISI 316 yang mengandung Molybdenum), niscaya akan sangat sesuai untuk lingkungan korosif itu.

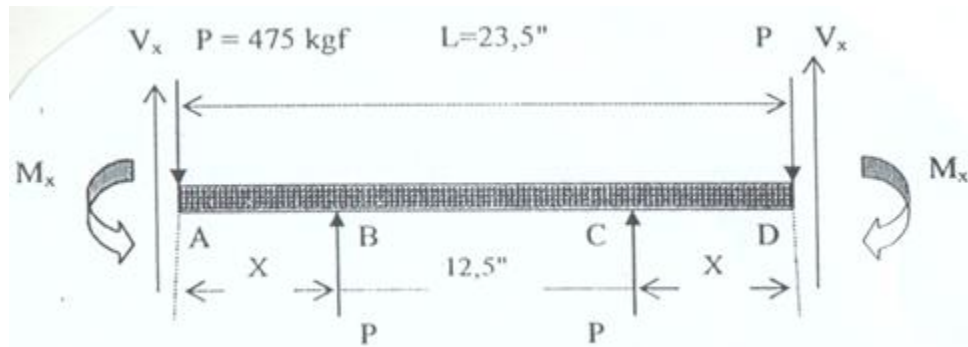
Gambar 3. Diagram gaya pada mekanis me poros pompa sentrifugal

123 ft (37,5 m) diasumsikan sebesar 475 kgf. Dari diagram benda bebas seperti pada Gambar 3, momen yang bekerja pada poros adalah momen lentur sebesar 66357,5 kgf.mm. Beban ini yang didukung oleh bantalan dekat volut, sedangkan bantalan di ujung yang lain menderita beban kopling dan akibat puntiran dari elektromotor induksi sebagai penggerak mula.

karena kontak permukaan lokal sangat sempit antara poros dan bantalan. Lenturan maksimum terjadi apabila sumbu poros yang tidak berada pada posisi yang normal dengan sumbu bantalan (*misalignment*), umpamanya disebabkan kelebihan suaian (*excessive clearance*) antara poros dan bantalan. Analisis pembebanan dan tegangan pada poros pompa terlebih dahulu menghitung gaya dan momen yang bekerja seperti ditunjukkan pada Gambar 3.

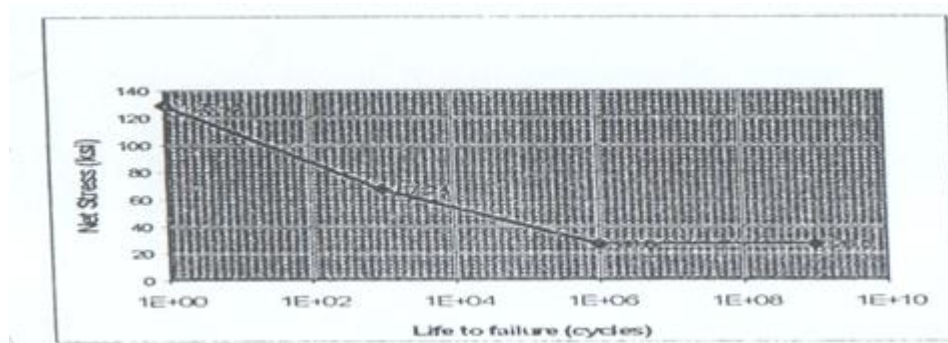
Gambar 4. Kurva S-N untuk poros

Dengan mengabaikan berat poros, maka momen lentur maksimum (M_b) dapat dihitung pada poros bulat dengan kelengkungan bahu dalam lenturan, sebesar 66357,50 kg-mm. Kemudian, melalui sejumlah manipulasi matematika, maka kurva S-N dapat dikonstruksikan dengan hasil perhitungan tegangan "*net or gross section*" (S_{net}) pada komponen poros, diperoleh sebesar 0,31 kgf/mm² atau 0,44 ksi. Apabila harga S_{net} diplot ke dalam Gambar 4. Kurva S-N, diperoleh umur poros tanpa-lakikan, $N_f \gg 10^6$ cycles (sangat aman untuk umur tak-terbatas).

Setelah menghitung dengan memasukkan dimensi geometri retak, dan membandingkan σ_{max} dengan sifat mekanik pada permukaan poros ($\sigma_{UTS} = 541$ MPa dan $\sigma_{YS} = 247$ MPa), bahwa estimasi beban sekitar 475 kgf menyebabkan poros mengalami kegagalan fatik dengan beban rotasi lentur. Pembebanan maksimum yang bekerja pada poros pompa tersebut ternyata bahwa sampai di atas 33,33 ksi (= 229,81 MPa) masih di bawah kekuatan tarik material ($\sigma_{UTS} = 541$ MPa), dan sekitar 7 % dibawah tegangan luluh material ($\sigma_{YS} = 247$ MPa). Harga ini pun memperkuat hipotesis bahwa kegagalan fatik ring terjadi pada poros itu. Karena $\sigma_{max} = 33,33$ ksi $\gg S_e/S_f = 26,5$ ksi yang berarti poros tidak aman terhadap beban fatik rotasi lentur.
