PENILAIAN KONDISI JEMBATAN KEDUANG PASCABANJIR

Dedy Hamdani¹, SA Kristiawan² dan Cahyono Ikhsan²

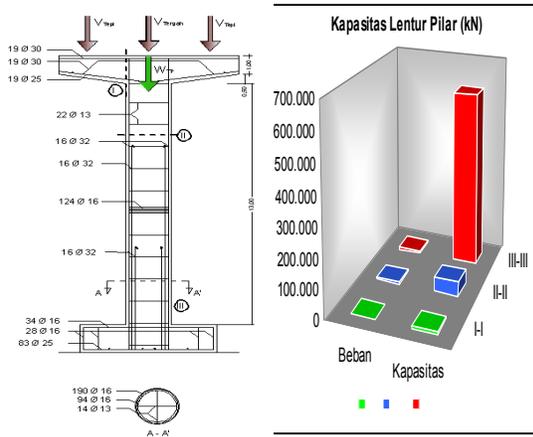
Gambar 4. Grafik kapasitas lentur pilar Jembatan Keduang

Nilai kondisi 4 mengharuskan dilakukannya penggantian jembatan. Namun demikian pemeriksaan struktur terhadap komponen pilar yang dianggap paling bertanggung jawab dalam memberi kontribusi nilai kondisi 4 tersebut harus dilakukan untuk memastikan apakah jembatan memang memerlukan penggantian sekaligus untuk menjawab kekhawatiran atas keamanan Jembatan Keduang. Hasil analisa kekuatan lentur pilar pada 3 (tiga) daerah tinjauan (lihat Gambar 4) menunjukkan bahwa kapasitas lentur pilar masih memiliki kekuatan yang melebihi momen yang timbul akibat kombinasi beban ultimit yang mungkin terjadi. Pada daerah I-I yang merupakan daerah yang paling lemah dibandingkan daerah tinjauan yang lain, kapasitas momen pilar setara dengan 7000 kNm yang mana nilai ini masih lebih tinggi dibandingkan dengan momen yang timbul akibat kombinasi beban ultimit yakni 2600 kNm. Dengan demikian dapat disimpulkan bahwa berdasarkan kapasitas lenturnya pilar masih aman.

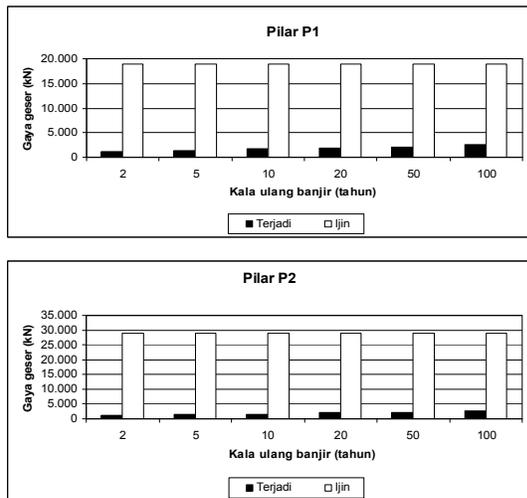
Gambar 5. Grafik kapasitas geser pilar Jembatan Keduang

Demikian juga dilihat dari tinjauan geser yang telah memasukkan kemungkinan terjadinya banjir dengan berbagai kala ulang, maka dapat disimpulkan kekuatan geser pada pilar masih aman (Gambar 5). Pada kondisi yang paling ekstrem yaitu kemungkinan terjadinya banjir dengan kala ulang 100 tahun kapasitas geser yang dimiliki pilar juga masih jauh di atas geser yang terjadi akibat kombinasi semua beban.

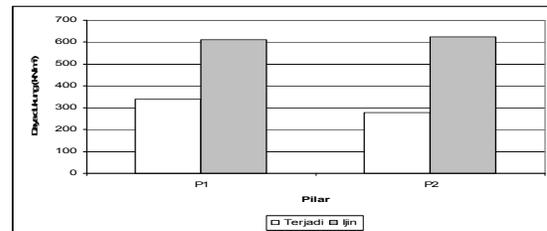
Gambar 6. Grafik stabilitas pondasi arah vertikal Jembatan Keduang

Keamanan pondasi pilar Jembatan Keduang ditinjau dari kemampuan tanah dibawah pondasi dalam memikul beban vertikal, kemungkinan terjadi pergeseran serta guling pada pondasi akibat kombinasi gaya-gaya yang bekerja. Dilihat dari Gambar 6 maka terlihat bahwa daya dukung tanah dibawah pondasi masih aman dalam memikul tegangan yang disebarkan oleh pondasi. Dengan demikian pondasi cenderung stabil dalam memikul

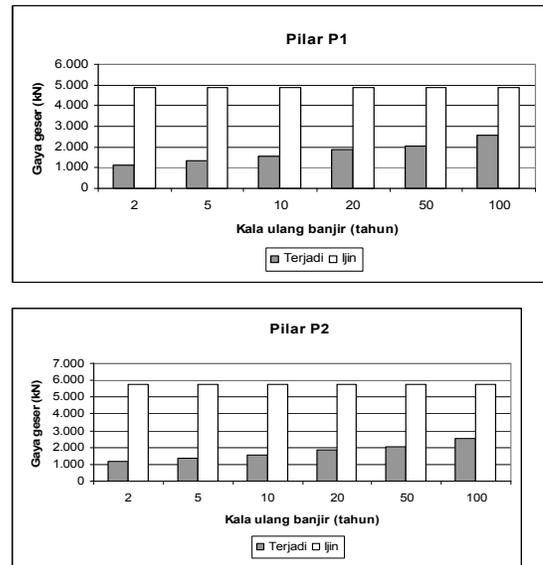
Gambar 7. Grafik stabilitas horisontal pondasi Jembatan Keduang

beban vertikal. Pondasi juga cenderung stabil terhadap gaya-gaya yang dapat menimbulkan pergeseran baik pada P1 maupun P2 (lihat Gambar 7). Namun demikian ditinjau dari kemungkinan terjadinya guling, pondasi akan rentan apabila gaya horizontal dari aliran air saat banjir diperhitungkan pada kala ulang 50 tahun untuk P1 dan 20 tahun untuk P2 (Gambar 8). Dengan demikian banjir dengan kala ulang 20 tahun menjadi batasan terhadap kemampuan struktur pilar dalam memikul kombinasi beban. Untuk meningkatkan kemampuan pilar dalam memikul kombinasi beban, maka langkah terpenting yang dilakukan adalah meningkatkan kestabilan pondasi pilar terhadap guling. Hal ini bisa dilakukan dengan memperbesar luasan pondasi (panjang pondasi arah hulu-hilir) sampai momen tahanan terhadap guling melampaui momen yang mengakibatkan guling. Dapat dibuktikan bahwa dengan menambah panjang pondasi sebesar 1m arah hulu-hilir, pondasi pilar akan memiliki angka keamanan terhadap guling lebih dari 1,75 baik pada P1 maupun P2.

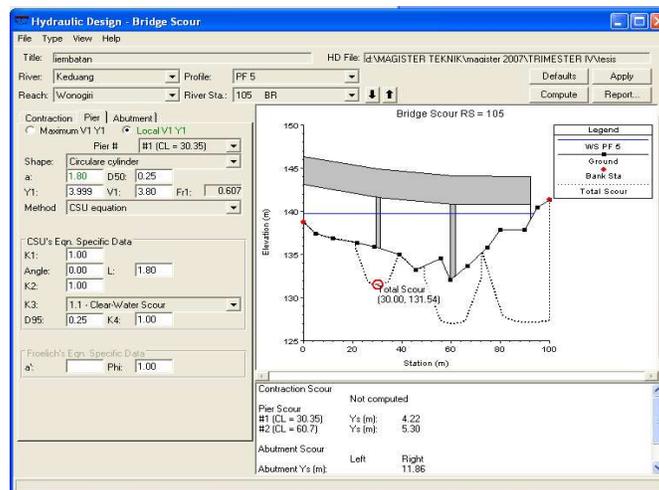
Gambar 9. Analisa scouring pada P1 dengan HEC-RAS 4 pada banjir kala ulang 50 tahun.

Disamping kombinasi gaya-gaya luar yang dapat mengganggu kestabilan pilar, keamanan pilar juga dapat terganggu oleh terjadinya perubahan muka tanah dasar sungai akibat terjadinya penggerusan (*scouring*) yang terus menerus oleh aliran air disekitar pilar. Kedalaman *scouring* yang disimulasikan dengan HEC-RAS 4 (Gambar 9-10) akan berguna untuk menentukan apakah pilar

masih stabil. Mengingat kedua pondasi pilar merupakan pondasi langsung, maka apabila kedalaman *scouring* telah mencapai dasar pondasi berarti kestabilan pilar dalam kondisi kritis.

Penggerusan yang berlanjut setelah kondisi ini dapat menimbulkan pilar mengalami penurunan dan penggulingan/miring. Pondasi pada P1 dan P2 masing-masing berada pada kedalaman 3,6 m dan 5,6 m dari tanah dasar sungai sehingga apabila kedalaman *scouring* telah mencapai angka tersebut, pondasi dalam keadaan kritis terhadap terjadinya penurunan dan penggulingan. Dari Gambar 11 terlihat bahwa pada banjir dengan kala ulang 2 tahun saja, kedalaman *scouring* telah mencapai batas kritis untuk P1. Untuk melindungi pilar-pilar jembatan terhadap *scouring* dapat dilakukan dengan mereduksi kecepatan aliran. Hal ini dapat dicapai dengan bangunan *ground sill*. Dapat dibuktikan melalui simulasi HEC-RAS 4 apabila *ground sill* dibangun pada jarak 9 m ke arah hilir jembatan maka dapat mereduksi kecepatan aliran dari 3,8 m/det pada banjir dengan kala ulang 50 tahun menjadi 2,64 m/det. Pada kecepatan yang telah direduksi ini kedalaman *scouring* mencapai 3,61 m pada P1 yang berarti *ground sill* mampu mengurangi waktu tercapainya kondisi kritis pada P1 yang semula terjadi saat banjir dengan kala ulang 2 tahun menjadi 50 tahun. Teknik lain yang dapat dilakukan adalah melindungi secara langsung pilar-pilar tersebut dengan *rip rap* sebagai pengelak aliran air. *Rip-rap* dibuat dari susunan batu-batu besar yang mempunyai kecepatan kompetensi lebih besar dari kecepatan aliran air saat banjir.
