ANALISIS KERUSAKAN STRUKTUR PERKERASAN DAN TANAH DASAR PADA RUAS JALAN SEMEN – NGLUWAR KABUPATEN MAGELANG

EKO WIYONO

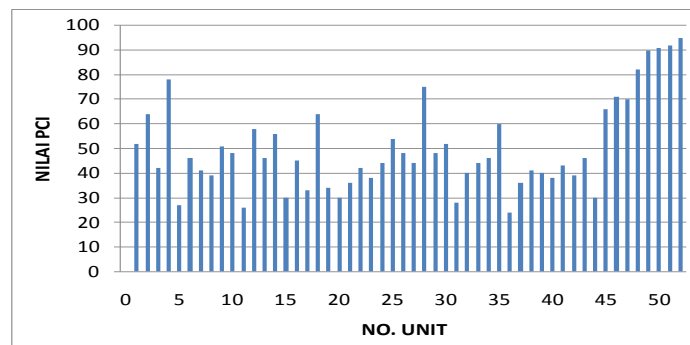
Dari data pengamatan yang dilakukan pada perkerasan lentur ruas jalan Semen – Ngluwar secara visual dengan jumlah 52 segmen, diperoleh nilai PCI rata-rata = 50,06 dan *rating* perkerasan = Sedang (*fair*). Nilai PCI setiap segmen ditunjukkan pada gambar 2.

Hasil analisis diperoleh nilai pci rata-rata = 50,06 dan *rating* perkerasan = sedang (*fair*), nilai pci maksimum sebesar 95 dengan *rating* sempurna (*excellent*) pada unit 52, nilai pci minimum sebesar 24 dengan *rating* sangat buruk (*very poor*) pada unit 36. Jika dilihat dari *rating*, persentase

kerusakan yang terbesar adalah pada *rating* sedang (*fair*) sebesar 38,46% diikuti *rating* buruk (*poor*) sebesar 30,77%. Hal ini menunjukkan bahwa kerusakan jalan tersebut dalam kondisi sedang sampai buruk dan kerusakan termasuk kerusakan fungsional (Tabel 3).

Gambar 2. Nilai PCI ruas jalan Semen – Ngluwar.

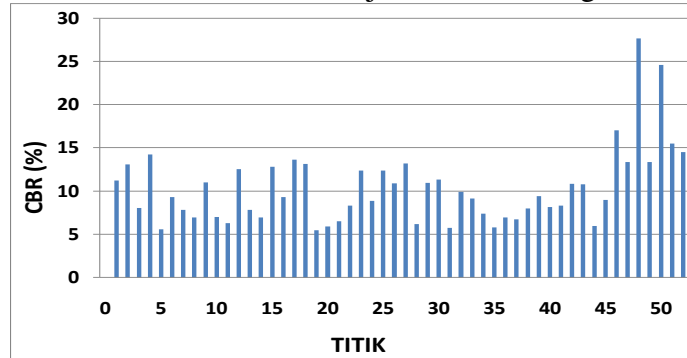
Hasil uji DCP dari 52 titik pengujian diperoleh nilai CBR rata-rata sebesar 10,33%, dan hasil setiap titik ditunjukkan pada gambar 3.

Dari hasil analisis uji dcp tanah dasar ruas jalan semen – ngluwar diperoleh cbr rata-rata sebesar 10,33% dan cbr mewakili sebesar 6%.

Gambar 3. Nilai CBR tanah dasar ruas jalan Semen – Ngluwar

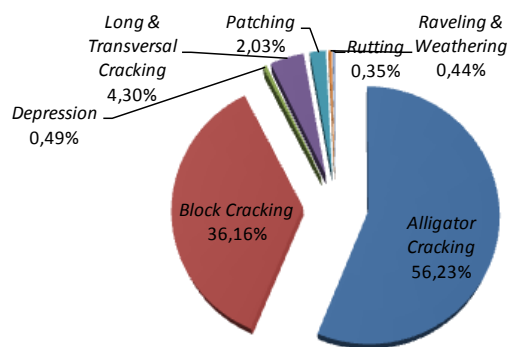
Berdasarkan jenis dan luas kerusakan perkerasan yang terjadi pada ruas jalan semen – ngluwar, dari hasil survey sepanjang 5,2 km, lebar 5,5 meter (luas = 28600 m²) diperoleh luas kerusakan seperti tertuang dalam tabel 4. Kerusakan terbesar terjadi pada kerusakan *alligator cracking* atau retak buaya sebesar 56,23% dari luas kerusakan jalan atau 14,23% dari luas jalan yang ditinjau diikuti kerusakan *block cracking* sebesar 36,16% atau 9,15% dari luas jalan yang ditinjau (gambar 3).

Gambar 4. Jenis dan prosentase kerusakan

Jika dilakukan perbaikan, maka cara perbaikan sesuai dengan jenis kerusakannya, dan dapat dilanjutkan dengan pelapisan tambahan, dari hasil analisis diperoleh tebal lapis tambahan = 2 in atau 5 cm untuk umur rencana 10 tahun dan bahan lapis tambahan *hot rolled asphalt* (hra)

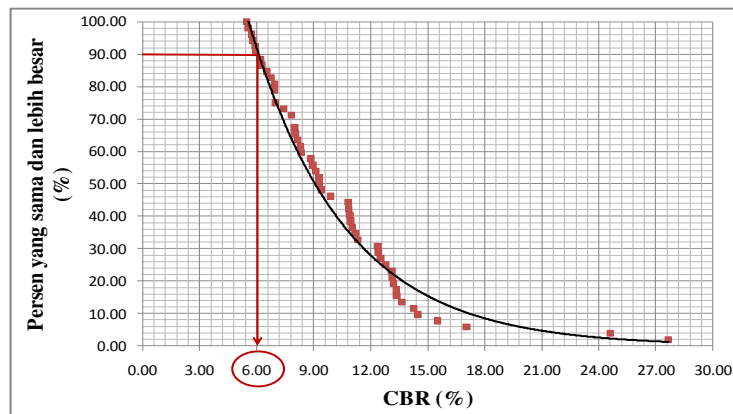
Gambar 5. CBR yang mewakili
