ANALISIS SFC PADA BANDAR UDARA SULTAN SYARIEF KASIM II PEKANBARU

Roselina Rahmawati¹ dan Harmein Rahman²

Abstract

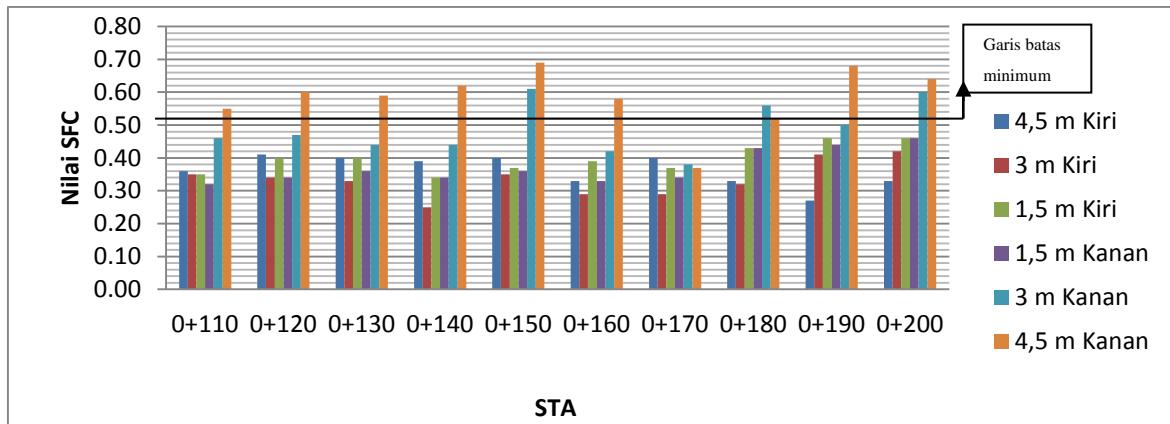
Berada 4.5 m kiri pada STA 0 + 110 s/d STA 0 + 200; 3 m kiri pada STA 0 + 110 s/d STA 0 + 200; 1.5 m kiri pada STA 0 + 110 s/d STA 0 + 200; 1,5 m kanan pada STA 0 + 110 s/d 0 + 200; pada 3m kanan pada STA 0 + 110 s/d STA 0 + 140 dan STA 0 + 160 s/d STA 0 + 190; 4.5 m kanan pada STA 0 + 110, STA 0 + 170 dan STA 0 + 180. Dengan demikian dapat dihitung persentase lokasi yang bermasalah adalah sebesar **92%**.

Gambar 1 Grafik nilai SFC sesudah pembersihan *rubber deposit* pada STA 0 + 110 – STA 0 + 200 Bandar Udara Sultan Syarief Kasim II, Pekanbaru (Persentase lokasi yang bermasalah adalah sebesar 92%)

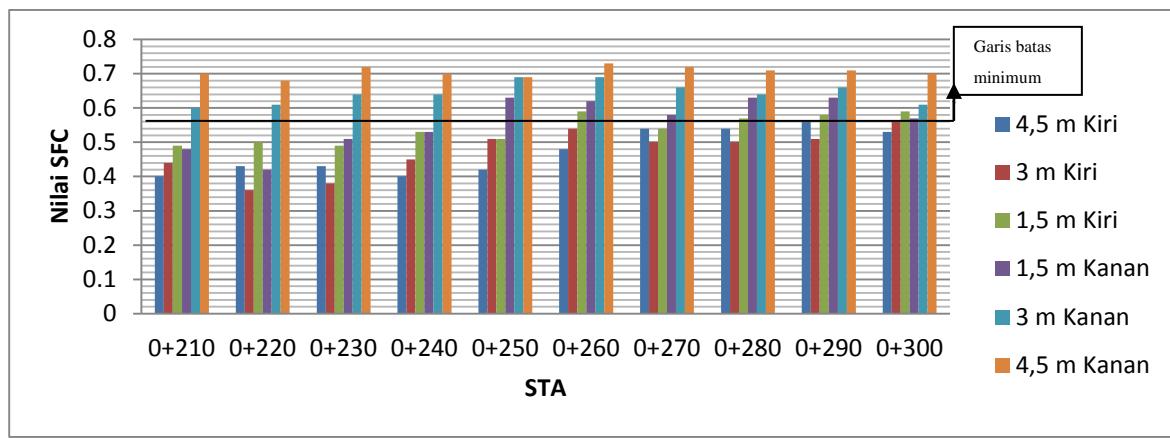
Berada 4.5 m kiri pada STA 0 + 210 s/d STA 0 + 300; 3 m kiri pada STA 0 + 210 s/d STA 0 + 300; 1.5 m kiri pada STA 0 + 210 s/d STA 0 + 250 dan STA 0 + 270; 1,5 m kanan pada STA 0 + 210 s/d 0 + 240. Dengan demikian dapat dihitung persentase lokasi yang bermasalah adalah sebesar **50%**.

Gambar 2 Grafik nilai SFC sesudah pembersihan *rubber deposit* pada STA 0 + 210 – STA 0 + 300 Bandar Udara Sultan Syarief Kasim II, Pekanbaru (Persentase lokasi yang bermasalah adalah sebesar 50%)

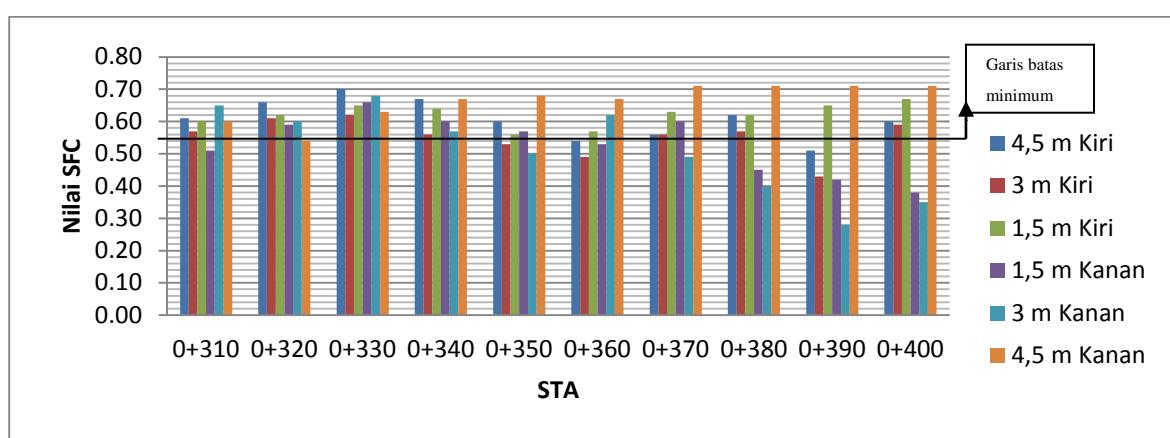
Berada 4.5 m kiri pada STA 0 + 360, STA 0 + 370, STA 0 + 390; 3 m kiri pada STA 0 + 350 s/d STA 0 + 370 dan STA 0 + 390; 1.5 m kiri pada STA 0 + 350; 1,5 m kanan pada STA 0 + 310, STA 0 + 360, STA 0 + 380 s/d 0 + 400; pada 3m kanan pada STA 0 + 350, STA 0 + 370 s/d STA 0 + 400. 4.5 m kanan pada STA 0 + 320. Dengan demikian dapat dihitung persentase lokasi yang bermasalah adalah sebesar **32%**

Gambar 3 Grafik nilai SFC sesudah pembersihan *rubber deposit* pada STA 0 + 310 – STA 0 + 400 Bandar Udara Sultan Syarief Kasim II, Pekanbaru (Persentase lokasi yang bermasalah adalah sebesar 32%)

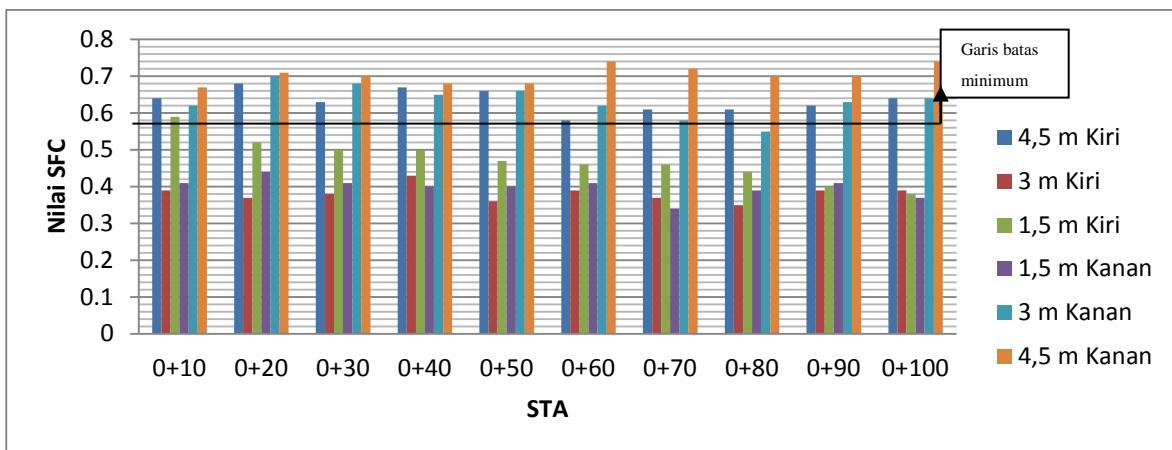
Berada 3 m kiri pada STA 0 + 10 s/d STA 0 + 100; 1.5 m kiri pada STA 0 + 20 s/d STA 0 + 100; 1,5 m kanan pada STA 0 + 10 s/d 0 + 100; pada 3m kanan pada STA 0 + 80. Dengan demikian dapat dihitung persentase lokasi yang bermasalah adalah sebesar **50%**.

Gambar 4 Grafik nilai SFC sebelum pembersihan *rubber deposit* pada STA 0 + 10 – STA 0 + 100 Bandar Udara Sultan Syarief Kasim II, Pekanbaru (Persentase lokasi yang bermasalah adalah sebesar 50%)

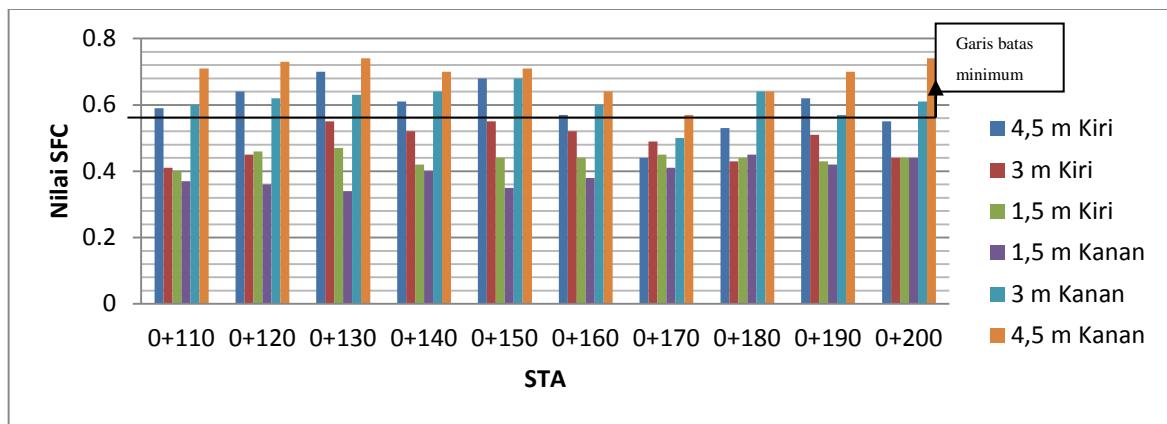
Berada 4.5 m kiri pada STA 0 + 170, STA 0 + 180, STA 0 + 200; 3 m kiri pada STA 0 + 110 s/d STA 0 + 200; 1.5 m kiri pada STA 0 + 110 s/d STA 0 + 200; 1,5 m kanan pada STA 0 + 110 s/d 0 + 200; pada 3 m kanan pada STA 0 + 170. Dengan demikian dapat dihitung persentase lokasi yang bermasalah adalah sebesar **57%**.

Gambar 5 Grafik nilai SFC sebelum pembersihan *rubber deposit* pada STA 0 + 110 – STA 0 + 200 Bandar Udara Sultan Syarief Kasim II, Pekanbaru (Persentase lokasi yang bermasalah adalah sebesar 57%)

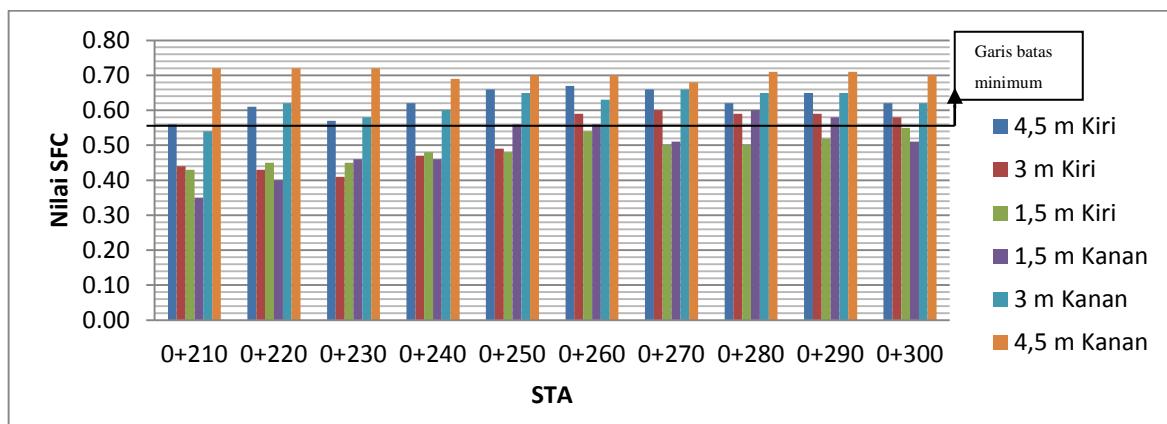
Berada 4.5 m kiri pada STA 0 + 210; 3 m kiri pada STA 0 + 210 s/d STA 0 + 250; 1.5 m kiri pada STA 0 + 210 s/d STA 0 + 300; 1,5 m kanan pada STA 0 + 210 s/d 0 + 240 dan STA 0 + 300; 3 m kanan pada STA 0 + 210. Dengan demikian dapat dihitung persentase lokasi yang bermasalah adalah sebesar **38%**.

Gambar 6 Grafik nilai SFC sebelum pembersihan *rubber deposit* pada STA 0 + 210 – STA 0 + 300 Bandar Udara Sultan Syarief Kasim II, Pekanbaru (Persentase lokasi yang bermasalah adalah sebesar 38%)

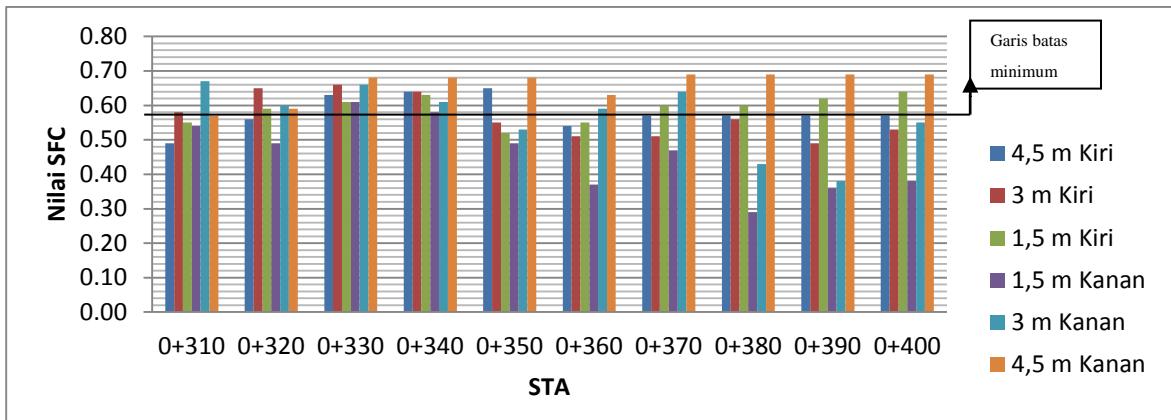
Berada 4.5 m kiri pada STA 0 + 310 dan STA 0 + 360; 3 m kiri pada STA 0 + 350 s/d STA 0 + 400; 1.5 m kiri pada STA 0 + 350 dan STA 0 + 360; 1,5 m kanan pada 0 + 310, STA 0 + 320, dan STA 0 + 350 s/d STA 0 + 400; 3m kanan pada STA 0 + 350 dan STA 0 + 380 s/d STA 0 + 400. Dengan demikian dapat dihitung persentase lokasi yang bermasalah adalah sebesar **38%**.

Gambar 7 Grafik nilai SFC sebelum pembersihan *rubber deposit* pada STA 0 + 310 – STA 0 + 400
Bandar Udara Sultan Syarief Kasim II, Pekanbaru (Persentase lokasi yang bermasalah adalah
sebesar 38%)
