# ANALISA KEGAGALAN *BLADE* BARIS TERAKHIR PADA *ROTOR TURBINE UAP TIPE CONDENSING*

**Adhi Komara dan Yuriadi Kusuma**  
 Program Studi Teknik Mesin, Fakultas Teknik  
 Universitas Mercu Buana Jakarta  
 Email: adhikomara@yahoo.com

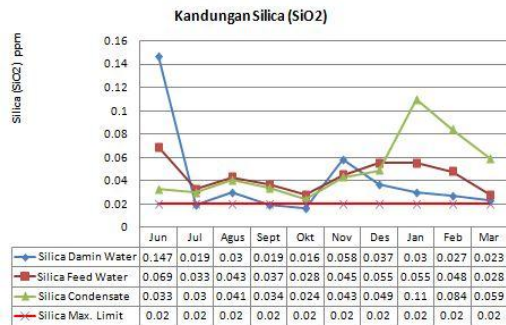
beberapa titik pengambilan sample condensate ditemukan bahwa kandungan Silica ( $\text{SiO}_2$ ) melebihi dari standard yang diperbolehkan oleh VGB (Vereinigung der Großkesselbesitzer/Asosiasi Pengguna boiler ukuran besar di German).

Gambar 1. Kandungan Silika

1. *Meningkatkan dan pemantauan kualitas uap*; Langkah-langkah harus diambil untuk memastikan kualitas uap konstan sesuai standard pabrikan & VGB.
2. *Kegiatan perawatan terus menerus pada turbine unit sesuai dengan rekomendasi pabrikan.*
3. Memperbesar ukuran *damping wire* yang memadai; Ukuran damping wire harus disesuaikan dengan kondisi operasi yang sebenarnya. Oleh karena itu diameter wire harus ditingkatkan. Diameter yang akan dimodifikasi harus dipertimbangkan yang mana juga mempengaruhi gaya sentrifugal dan vibration mode
4. Memperkuat *blade* pada bagian *damping wire* karena meningkatnya ukuran damping wire.
5. Modifikasi diameter pengikat *damping wire* sesuai *vibration mode* baru.

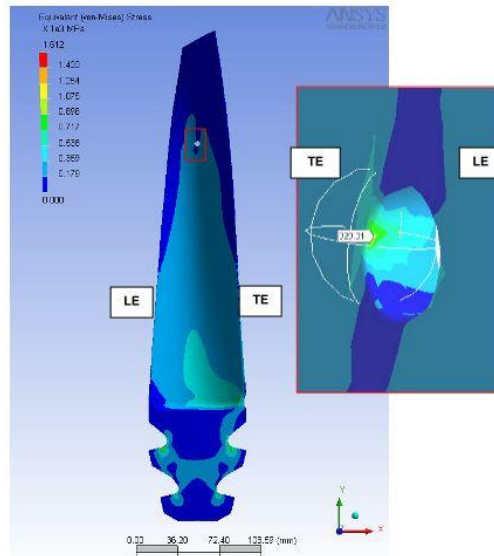
Gambar 2. Simulasi Mechanical Stress

- Tegangan maximum / yield strength blade yaitu 72% melebihi standard blade material X20CrMo13 pabrikan.
- Tegangan maximum / yield strength damping wire yaitu 20% dibawah standard material TiAl6V4, sehingga memiliki faktor keamanan sebesar 1.25%.

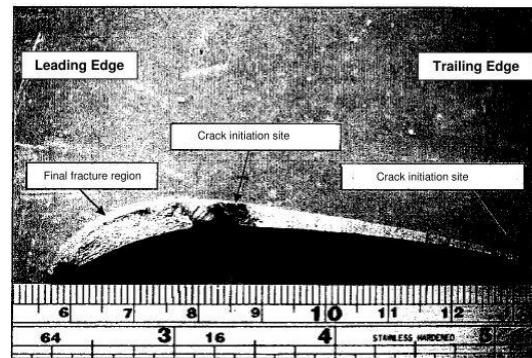
Gambar 3. Macrograph pada titik awal retakan/ patahan blade

- a. Crack pertama kali pada blade terjadi pada area lubang damping/ lacing wire yang ditandai dengan tanda titik gelap. Wilayah titik gelap yang terdapat pada permukaan patahan mengindikasikan bahwa crack telah berhadapan langsung dengan kondisi sekita dalam jangka waktu cukup lama atau dihasilkan dalam proses quenching/ pendinginan.

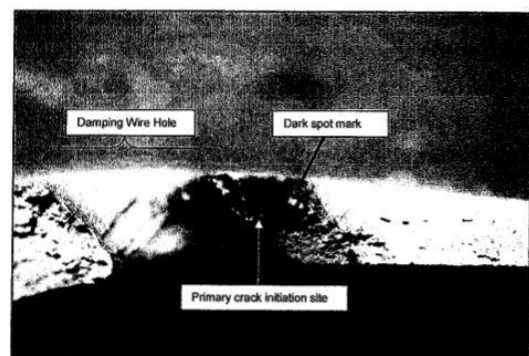
Gambar 4. Macrograph pada permulaan primary crack

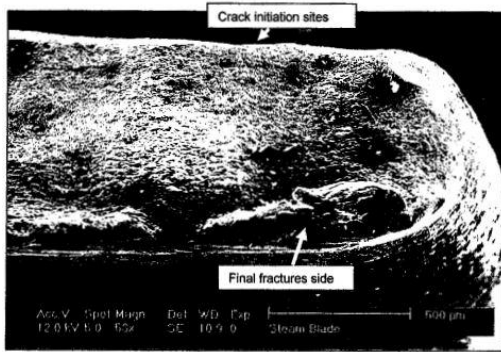
Gambar 5. Fractograph pada blade sekitar *secondary crack - Trailing edge* , SEM macrograph

- b. Crack kedua pada blade terjadi pada wilayah trailing edge dengan ditandai oleh jejak pergoresan fatigue yang diamati pada permukaan retakan.
- c. Crack ketiga atau final pada blade retakan terjadi pada area leading edge. Wilayah ini mengalami gagal karena kegagalan fatigue. Retakan bermula terjadi pada kedua sisi dan berakhir dengan patahan static yang dikarenakan potongan melintang tidak dapat lagi menampung beban.
- d. Fracture pada damping/ lacing wire bermula terjadinya deformasi yang cukup parah oleh gerakan pengikisan permukaan antara lubang blade dengan damping wire. Gerakan pengikisan permukaan hanya mungkin terjadi jika terdapat gerakan relative antara blade dan damping wire. Gerakan relative terjadi jika ukuran lubang membesar sehingga menjadikan ikatan longgar pada damping wire ke blade.

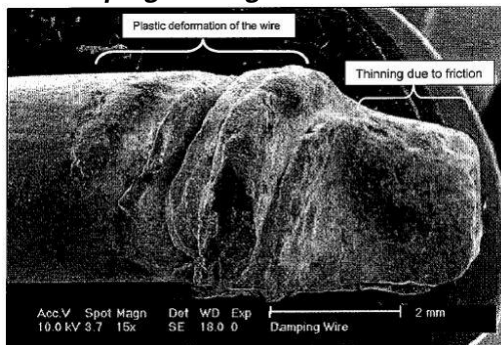
Gambar 7. Fractograph pada damping wire yang mengalami kegagalan. Deformasi plastic serta permukaan yang mengalami pengecilan diameter

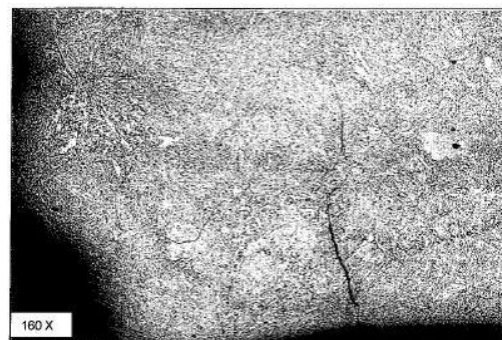
Gambar 8. Optical Micrograph pembesaran 160 kali pada sisi permulaan primary crack

- a. Sifat yang paling membedakan adalah adanya koloni carbide, pengelompokan carbide, ukuran besar carbide, dan microcracks yang tersebar luas melalui carbide.
- b. Sebaliknya, distribusi carbide dan ukuran specimen dekat pada lokasi permulaan crack kedua adalah seragam, dan tidak terdapatnya microcracks.
- c. Pembentukan koloni carbide, pengelompokan carbide, dan ukuran partikel carbide besar menjadi pemicu premature crack pada permulaan primery crack.
- d. Dalam phase brittle/ rapuh, carbide akan sangat mudah retak dibawah beban mekanis.
- e. Jalur perambatan retakan akan cenderung mengikuti phase carbide.

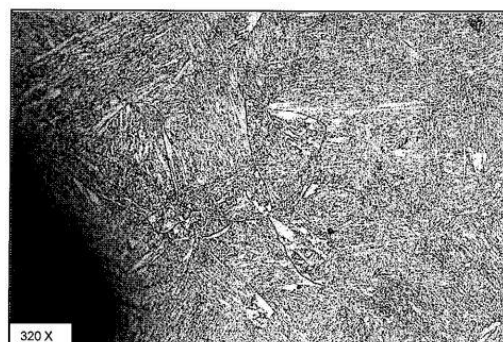
Gambar 9. Optical Micrograph pembesaran 320 kali pada sisi permulaan primary crack
