ANALISA KEGAGALAN MATERIAL SA-210C PADA APLIKASI BOILER STEAM PIPE

Andi Rinaldi Hasan
Pasca Sarjana Teknik Mesin Universitas Trisakti
Email : andi.rinaldi@indonesiapower.co.id

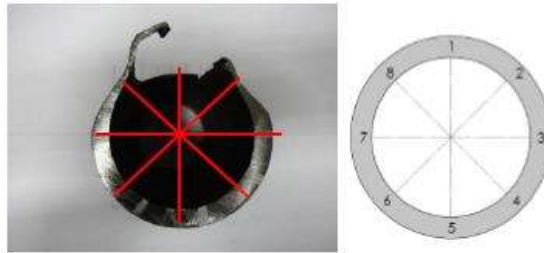
Gambar 1. Titik pengukuran ketebalan dan penentuan lokasi

Hasil pengukuran menunjukkan, pada lokasi

1 yang merupakan sampel terjadinya kegagalan material, mengalami pengurangan ketebalan yang paling tinggi, 2,69 mm diikuti pada lokasi 2 dan lokasi 8 dengan nilai pengurangan ketebalan

2,45 mm dan 2,24 mm. Adapun lokasi yang paling kecil mengalami pengurangan ketebalan terdapat pada lokasi 4 dan lokasi 6, dengan nilai pengurangan ketebalan 0,1 mm.

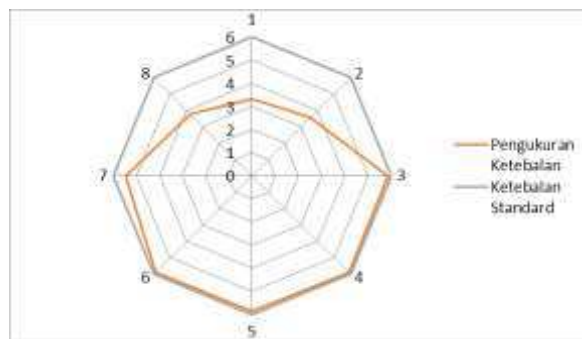
Gambar 2. Perubahan nilai ketebalan terhadap ketebalan standar

Perubahan ketebalan ini dianalisa akibat korosi erosi dari semburan uap bantu dalam pengoperasian sootblower dimana lokasi 1 merupakan lokasi pipa menerima secara langsung semburan uap bantu (auxiliary steam) dari sootblower.

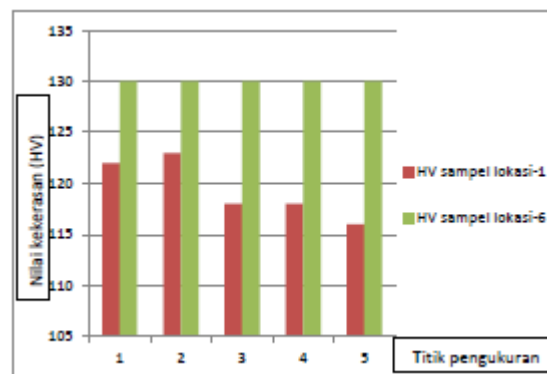
Gambar 3. Pengukuran kekerasan sampel lokasi 1 dan sampel lokasi 6

Berdasarkan gambar 3 ditunjukkan nilai kekerasan sampel pada lokasi 1 lebih kecil dibandingkan nilai kekerasan pada lokasi 6, dengan selisih nilai rata-rata 10.6 HV. Perbedaan nilai kekerasan ini sangat dipengaruhi oleh persentase unsur karbon (C) dimana sampel pada lokasi 1 memiliki unsur karbon yang lebih kecil dibandingkan sampel pada lokasi 6.

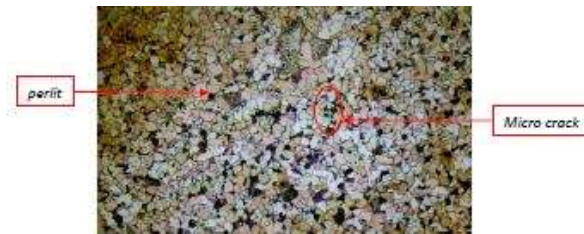
Gambar 4. Pengamatan struktur mikro dilokasi 6

Hasil pengamatan gambar 4 untuk struktur *mikro* material standar (lokasi 6), yaitu:

- Struktur mikro ferrit
- Jumlah perlit (sementit dan ferrit) banyak
- Sedikit mikro crack
- Pengamatan ukuran butir perlit banyak dan halus

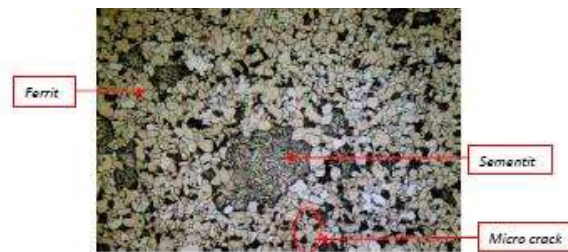
Gambar 5. Pengamatan struktur mikro dilokasi 1

Hasil pengamatan gambar 5 untuk struktur mikro material yang gagal (lokasi 1), yaitu:

- Struktur mikro ferrit
- Pengamatan ukuran butir sementit besar dan banyak
- Pengamatan mikro crack banyak
- Pengamatan ukuran butir perlit sedikit dan tidak halus

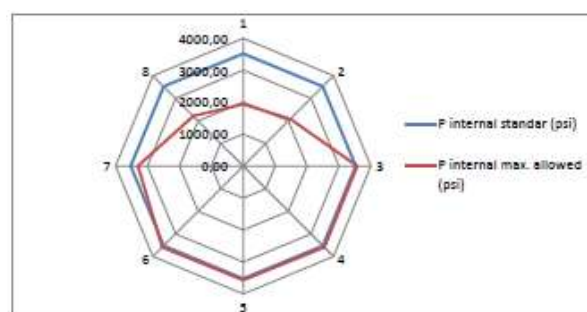
Gambar 6. Perhitungan tekanan internal maksimum akibat perubahan ketebalan

Berdasarkan perhitungan dapat dilihat bahwa tekanan internal maksimum untuk ketebalan pipa standar yaitu 3524.77 psi atau

24.30 MPa. Perubahan ketebalan pada lokasi 1 dengan kondisi pengukuran ketebalan 0.130083 inci hanya diizinkan mendapat tekanan internal maksimum sekitar 1938.57 psi atau 13.36 MPa. Kegagalan material SA-210C ini dianalisa akibat tekanan internal maksimum fluida yang melewati pipa pada lokasi 1 melebihi perhitungan yang diizinkan, dengan penyebab perubahan ketebalan masing-masing lokasi akibat korosi erosi.
