Analisa Kegagalan Pipa *Desuperheater Spray* pada Pembangkit Listrik Tenaga Uap Unit 4 PT. PJB UP. Gresik

Niko Adi Lukito, Mas Irfan P. Hidayat, Haniffudin N.

Jurusan Teknik Material dan Metalurgi, Fakultas Teknologi Industri, Institut Teknologi Sepuluh Nopember (ITS)

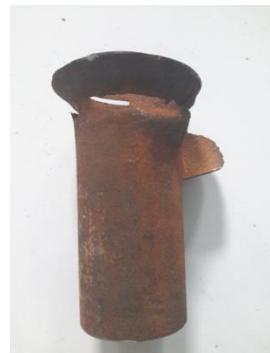
Pipa *desuperheater primary spray* di PLTU unit 4 buatan Ishikawajima-Harima Heavy Industries milik PT. PJB UP. Gresik ini mengalami *rupture* (pecah) yang terlihat melingkar pada permukaan seperti yang terlihat pada Gambar 4.1 sehingga perlu dilakukannya pergantian Pipa *desuperheater primary spray* yang memakan biaya dan membutuhkan waktu yang cukup lama

Gambar 1 Pipa *desuperheater spray* yang mengalami *rupture*

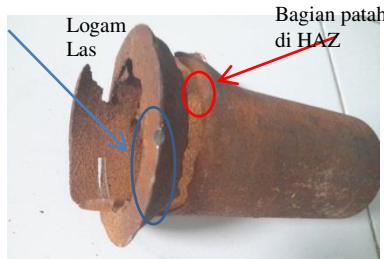
Gambar 2 Patahan yang terjadi pada pipa *desuperheater spray*

Hasil pemeriksaan visual pipa *desuperheater spray* pada Gambar 2 menunjukkan bahwa kegagalan atau patahan terjadi pada daerah dekat lasan yang diindikasi daerah tersebut sebagai daerah HAZ karena tepat terjadi di samping daerah weld metal. Dimana pada daerah tersebut patahan terjadi secara melingkar.

Pengamatan yang dilakukan secara visual kegagalan pipa menunjukkan bahwa kegagalan atau patahan terjadi pada daerah dekat lasan yang diindikasi daerah tersebut sebagai daerah HAZ karena tepat terjadi di samping daerah logam las. Selain itu pipa telah mengalami erosi korosi ditandai dengan banyaknya kehilangan berat dan terbentuknya daerah cekungan-cekungan kecil dengan tampilan seperti dipahat yang searah pada permukaannya [2]. Cekungan terbentuk dengan pecahnya gelembung-gelembung udara yang berada di dalam air, yang menimbulkan tekanan hidrostatis yang menghantam permukaan logam dan aliran lokal yang berkecepatan sangat tinggi [1]. Selain terbentuk cekungan tentunya adanya produk korosi yang didukung oleh hasil pengujian XRD dengan ditemukan senyawa korosi pada permukaan dalam pipa yaitu Fe₃O₄, γ-FeOOH, Fe(OH)₃, dan α-FeOOH. Dari data laboratorium diketahui bahwa air yang mengalir melewati pipa dalam kondisi basa dan tidak terdapat senyawa pengotor yang berbahaya sehingga menunjukkan jika korosi yang terjadi bukan karena kandungan air yang melewati pipa namun karena erosi yang terjadi pada dinding pipa.

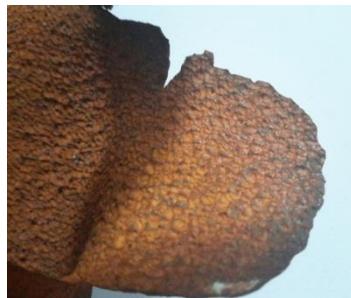
Gambar 3 Permukaan dalam pipa *desuperheater spray*

Dari pengamatan yang dilakukan pada permukaan dalam pipa seperti pada gambar 3 ditemukan bahwa permukaan pipa tidak lagi halus, terdapat cekungan-cekungan kecil yang searah pada permukaannya. Hal ini dapat terjadi karena adanya erosi korosi. Selain itu terjadi penipisan pada ketebalan pipa yang disebabkan erosi dari air yang mengalir serta adanya korosi yang ditandai dengan warna kecoklatan pada permukaan dalam pipa yang mengalami kegagalan.

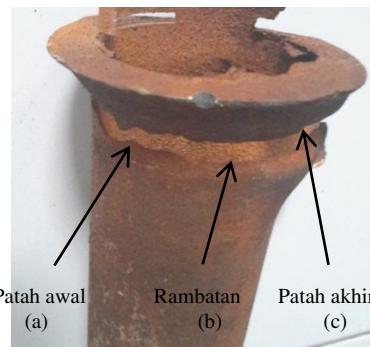
Gambar 4 Pembagian daerah patahan pada pipa

Pada Gambar 4 merupakan pembagian daerah patahan, dibagi menjadi 3 daerah yakni awal retakan, penjalaran retak, dan patah akhir. Berikut ini ditampilkan perbesaran pada masing-masing daerah tersebut menggunakan mikroskop stereoskopik.

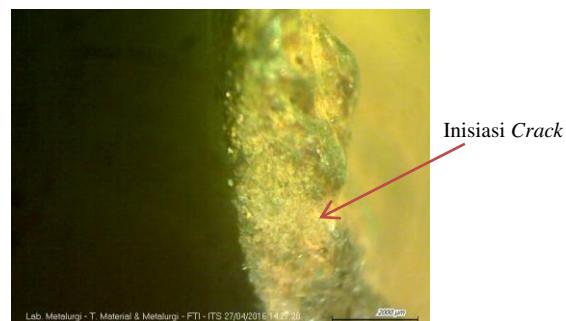
Gambar 5 Daerah initial crack (a) diambil dengan mikroskop stereo perbesaran 10x

Dari hasil pengujian dengan menggunakan mikroskop stereoskopik pada gambar 5 diindikasi sebagai daerah inisiasi crack. Pada daerah awal retak ini tidak terdapat beachmark dan striasi yang terlihat dan juga permukaan terlihat halus dan lebih terang dimana komponen ini menerima beban statis

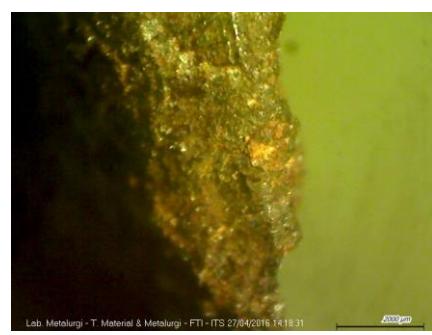
Gambar 6 Daerah perambatan (b) diambil dengan mikroskop stereo perbesaran 10x

Pada gambar 6 adalah daerah perambatan patahan pada pipa yang mengalami kegagalan dimana terlihat adanya berbedaan ketinggian secara nyata serta warna yang lebih gelap dibandingkan daerah awal patahan.

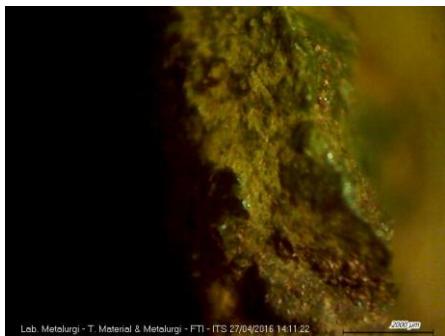
Gambar 7 Daerah akhir patahan (c) diambil dengan mikroskop stereo perbesaran 10x

Pada gambar 7 merupakan daerah patahan akhir yang ditandai dengan adanya permukaan yang terlihat kasar dan tajam berserabut dan tidak adanya beachmark yang terlihat secara makro yang merupakan ciri dari patahan ulet.

Dari pengamatan makroskopis yang telah dilakukan dengan alat mikroskop stereo menunjukkan bahwa material mengalami patah ulet dengan adanya permukaan yang kasar berserabut, tajam dan berwarna gelap [3].

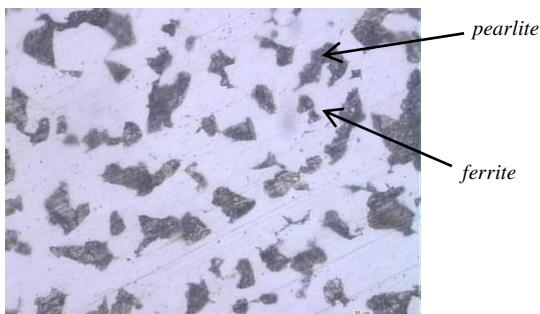
Gambar 8 Struktur mikro pada daerah jauh dari patahan dengan perbesaran 50x

Dari hasil pengujian struktur mikro yang dilihat dibawah mikroskop optik pada bagian jauh dari patahan, diperoleh hasil seperti pada gambar 8. Dari hasil pengujian metalografi dengan menggunakan etching nital didapatkan struktur mikro

berupa *pearlite* yang berwarna gelap dan fasa *ferrite* yang sesuai dengan struktur mikro baja karbon rendah. Pada gambar tersebut dapat diketahui fasa *pearlite* dan *ferrite* tersebar merata dan butir-butirnya normal tidak mengalami deformasi.

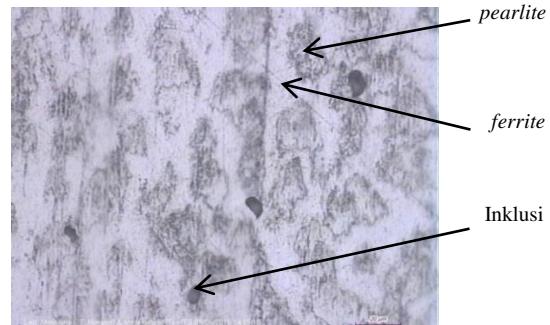
Gambar 9 Struktur mikro pada daerah dekat dengan patahan dengan perbesaran 50x

Dari gambar struktur mikro pada daerah dekat dengan patahan diketahui adanya perbedaan dengan struktur mikro pada daerah yang jauh dari patahan. Pada struktur mikro dekat dengan patahan mempunyai butir-butir yang memanjang yang menunjukkan adanya deformasi pada daerah ini, selain itu butir-butir *pearlite* warna hitamnya terlihat memudar tidak seperti pada daerah jauh dari patahan yang mempunyai *pearlite* hitam pekat. Dan pada daerah ini juga ditemukan struktur bulatan-bulatan kecil yang berwarna hitam yang menunjukkan adanya inklusi pada daerah ini.

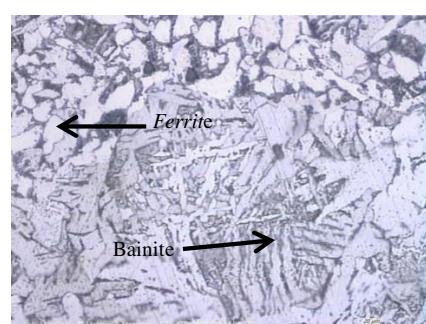
Dari Gambar 10 tampak bahwa struktur mikro pada HAZ yang diamati dengan mikroskop optik pada perbesaran 50 kali terdiri dari, *ferrite* kasar, *pearlite* dan *bainite* yang berstruktur seperti bulu. Karena memiliki struktur ferit yang kasar dan bainit pada daerah HAZ mengalami kenaikan kekerasan.

Gambar 10 Struktur mikro pada daerah HAZ dengan perbesaran 50x

Ukuran besarnya butir kristal menunjukkan tingkat kekerasannya. Kekasaran butir Kristal menunjukkan bahwa kekerasan bahan meningkat dibanding dengan logam induk. Jika dilihat diagram transformasi pada Gambar 12 menunjukkan bahwa pada daerah HAZ ini mengalami pendinginan yang agak cepat yang juga menyebabkan kekerasan tinggi.

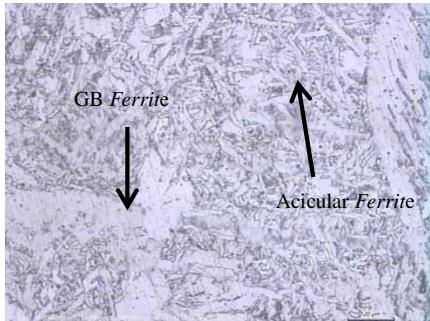
Gambar 11 Struktur mikro pada daerah logam las dengan perbesaran 50x

Pada Gambar 11 tampak struktur mikro daerah las yang diamati dengan mikroskop optik pada perbesaran 50 kali, terdiri dari *acicular ferrite* dan *grain boundary ferrite*. Ferit batas butir yang terbentuk kecil dan memanjang dan ferit acicular berupa bilah-bilah yang menyilang dan berbutir lembut. Struktur *acicular ferrite* inilah yang diharapkan dari setiap proses pengelasan, karena struktur ini sebagai *interlocking structure* yang mampu menghambat laju perambatan retak. Kelestan dan ketangguhan logam las akan meningkat jika struktur mikro yang terbentuk berupa *acicular ferrite*. Jika dilihat pada diagram transformasi menunjukkan bahwa pada daerah logam las mengalami pendinginan sedang.

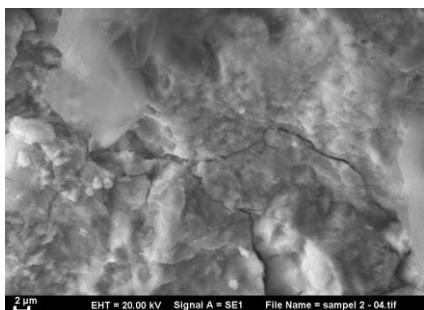
Gambar 13 Hasil pengujian SEM pada daerah patahan yang menunjukkan adanya retak mikro dengan perbesaran 5K x

Dari gambar 13 menunjukkan adanya *crack* atau retak mikro, jika kita lihat retakan tersebut mengikuti alur batas butir yang menunjukkan bahwa reatakan terjadi secara *intergranular*.

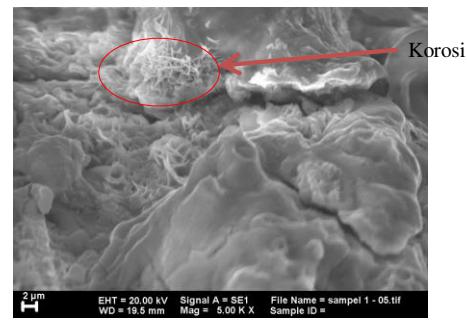
Gambar 14 Hasil pengujian SEM pada daerah patahan yang menunjukkan adanya korosi dengan perbesaran 5K x

Pada gambar 14 merupakan hasil pengujian SEM pada daerah sekitar patahan yang terkorosi. Dari gambar tersebut menunjukkan adanya struktur korosi yang digambarkan dengan bentuk serabut-serabut bunga.

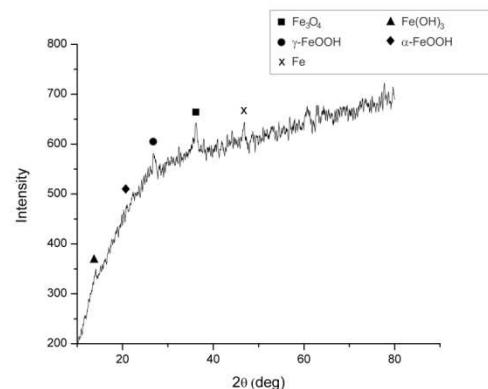
Dari pengujian XRD yang telah dilakukan didapatkan hasil bahwa terdapat adanya korosi pada permukaan dalam pipa yang menyebabkan penipisan pada dinding pipa.

Gambar 15 Hasil pengujian XRD

Hal ini dibuktikan dengan teridentifikasi senyawa korosi yaitu Fe_3O_4 yang sesuai JCPDS no. 88-0315, $\gamma\text{-FeOOH}$ yang sesuai dengan JCPDS no. 44-1415, $\text{Fe}(\text{OH})_3$ yang sesuai dengan JCPDS no. 46-1436, dan $\alpha\text{-FeOOH}$ yang sesuai dengan JCPDS no. 29-0713. Jika dilihat pada data air yang melewati pipa *desuperheater* ini menunjukkan bahwa air memiliki pH 8,61 yang berarti basa dan tidak ada senyawa pengotor yang berbahaya sehingga menunjukkan jika korosi yang terjadi bukan karena kandungan air yang melewati pipa namun karena erosi yang terjadi pada dinding pipa.
