# Analisa Kegagalan Pipa Udara A312 Tipe 304H pada *Line* A-1011-14" (25P2J) Unit Amonia PT. Petrokimia Gresik

Sopan Prayoga dan Witantyo

Jurusan Teknik Mesin, Fakultas Teknologi Industri, Institut Teknologi Sepuluh Nopember (ITS)

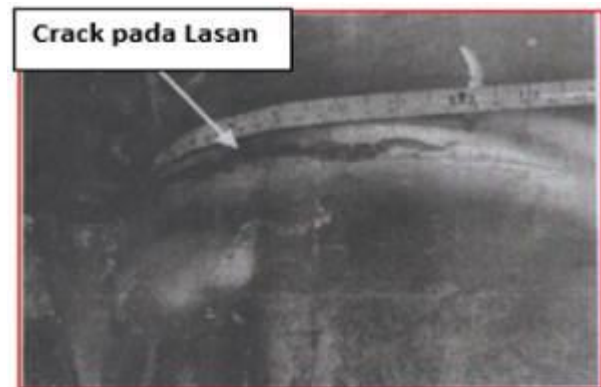
Ada dua jenis kegagalan yang terjadi pada *line A1011-14"* (25P2J), yaitu terjadinya *crack* pada sambungan *circumferential* dan pecah pada sambungan las *longitudinal*. *Crack* pada sambungan *circumferential* terjadi pada bagian lasan, dan *toe crack* di *base metal* saat terjadi pecah di sambungan las *longitudinal*.

Gambar 1. Kegagalan *Crack* pada Sambungan *Circumferential*

Untuk kegagalan pada sambungan *circumferential*, hal tersebut dapat dicegah dengan penggunaan prosedur yang sesuai pada proses *reweld* ataupun proses pengelasan pada *reinforce*.

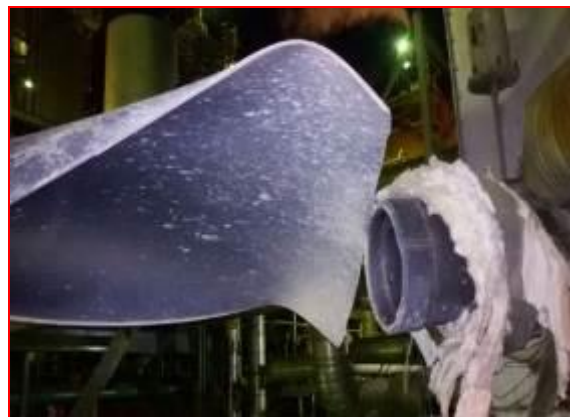
Gambar 2. Kegagalan Pecah pada Sambungan *Longitudinal*

Penggantian pipa TP304H *welded* menjadi TP304H *seamless* dapat meningkatkan kekuatan pipa. Hasil penelitian membuktikan kegagalan terjadi pada daerah HAZ sambungan *longitudinal* yang disebabkan *intergranular corrosion*, selain itu kegagalan pada pipa juga dipengaruhi dengan pipa yang sudah beroperasi lebih dari 15 tahun. Penggantian dengan TP304H *seamless* pipe dirasa lebih efektif karena dengan biaya yang minimal dapat menaikkan kekuatan pipa. Tidak adanya sambungan *longitudinal* pada pipa *seamless*, maka kegagalan serupa dapat dicegah dan akan menambah umur pakai pipa.

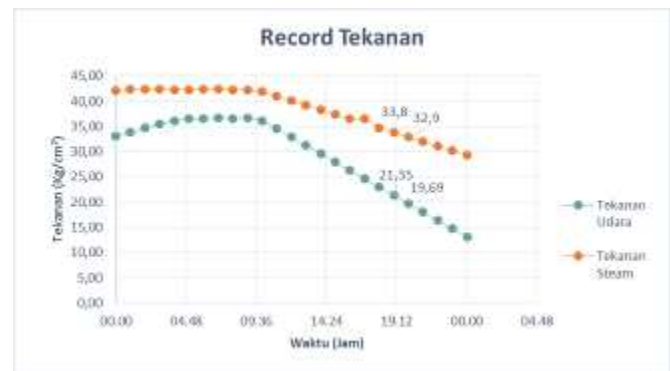
Gambar 3. *Record Tekanan* saat Terjadi Kegagalan

Gambar 3 menunjukkan adanya penurunan tekanan udara mulai pukul 11.00 WIB, hal ini disebabkan kompresor 101-J mengalami *low speed*, dengan adanya *low speed* pada kompresor maka debit udara akan menurun. Penurunannya tekanan dan debit udara maka akan mengakibatkan terjadi kenaikan temperatur pada pipa karena kurangnya fluida yang akan dipanaskan, sehingga pipa mengalami *overheat* kemudian menyebabkan pecah.

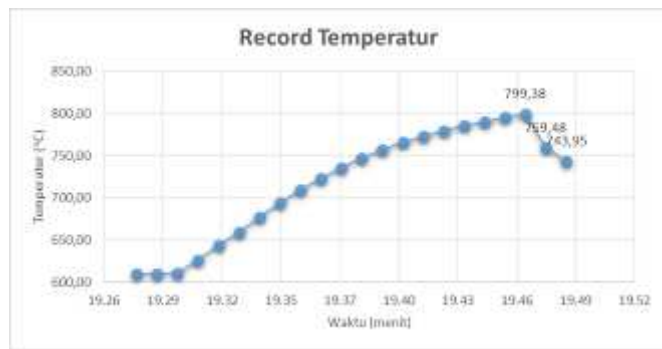
Gambar 4. Record Tekanan saat Terjadi Kegagalan

Adanya penurunan temperatur mengindikasikan bahwa ledakan yang menyebabkan pipa pecah terjadi pada pukul 19.47 WIB. Saat terjadi pecah pukul 19.47 temperatur mencapai 799.38°C dan tekanan udara turun hingga diantara 21.35 kg/cm<sup>2</sup> dan 19.69 kg/cm<sup>2</sup>.

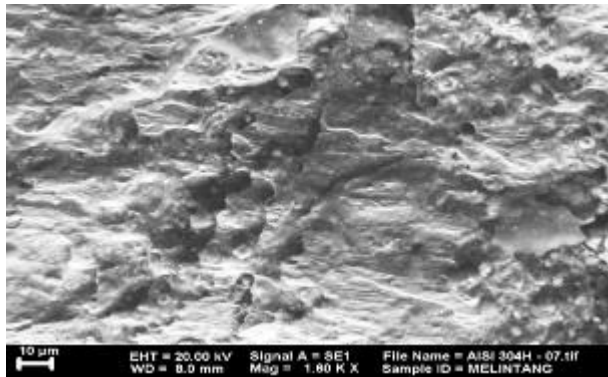
Gambar 8. Patahan *Circumferential*

Patahan *circumferential* perbesaran 1600x berdasarkan *ASM Handbook Volume 12 – Fractography* bentuk patahan dengan ciri-ciri tersebut merupakan bentuk patahan akibat proses geser (*shear process*). Bentuk patahan yang terjadi akibat tegangan geser, sehingga pada daerah *circumferential* bukan merupakan awal terjadinya *fracture*, akan tetapi patahan pada daerah *circumferential* terjadi akibat dari adanya patahan lain.

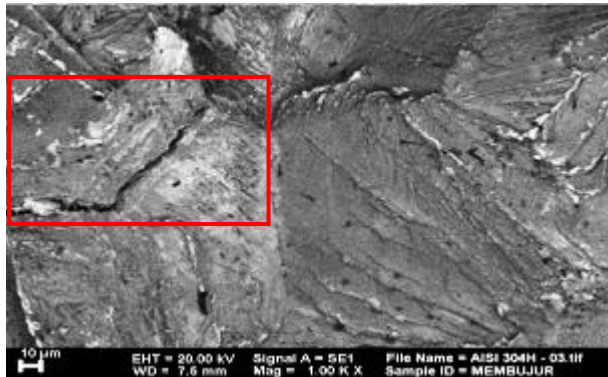
Gambar 9. Pre-existing Crack Patahan Longitudinal

Hasil pengamatan (*scanning electron microscope*) SEM dengan perbesaran 1000x pada patahan halus yang merupakan *pre-existing crack* menunjukkan pola *cracking* disebabkan *sliding* pada batas butir. *Sliding* pada batas butir diakibatkan karena lemahnya batas butir sehingga dapat mengalami deformasi.

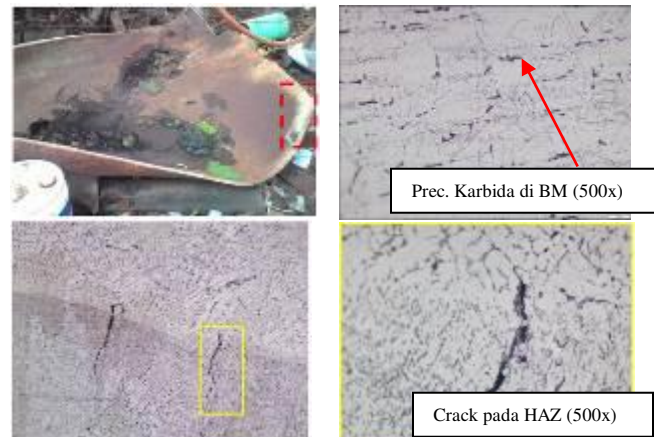
Gambar 11. Hasil Pengujian pada Sampel di Titik ke 1

Hasil perbesaran pada sampel di titik 1 terdapat adanya *crack* yang menjalar pada batas butir mulai dari HAZ melewati *fusion line* sampai berhenti di *fusion zone*. Perbesaran 500x pada *fusion zone* atau *welded* menunjukkan adanya delta ferrit. Pada perbesaran 500x daerah HAZ terlihat adanya presipitasi karbida krom pada batas butir. Perbesaran 500x presipitasi karbida krom terlihat sangat banyak. Hal tersebut yang menyebabkan daerah disekitar batas butir menjadi lemah dan terjadi retak pada daerah tersebut. Retak yang menjalar pada batas butir disebut dengan IGSCC (*intergranular stress corrosion cracking*).

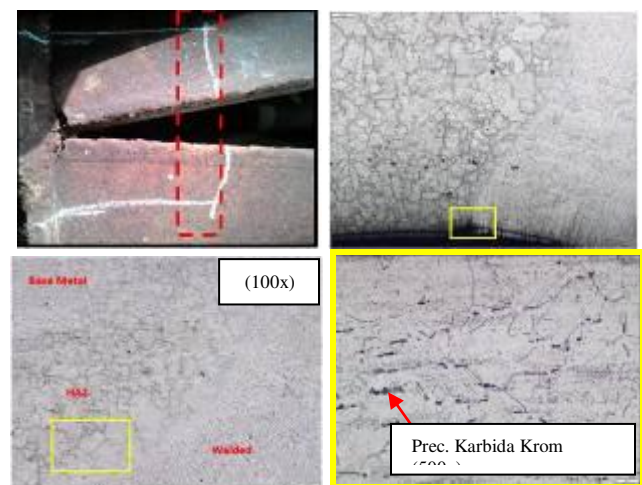
Gambar 12. Hasil Pengujian pada Sampel di Titik ke 2

Sampel diambil dari bagian las *longitudinal*, dari hasil pengamatan metalografi dengan perbesaran 100x pada terlihat adanya *initial crack* pada sisi pipa bagian dalam. *Initial crack* yang terjadi pada daerah HAZ dan menjalar melalui batas butir. Pada perbesaran 100x menunjukkan butir HAZ berukuran besar dan tidak homogen dan butir *base metal* yang berukuran lebih kecil dan homogen. Besarnya butiran HAZ maka butir akan rentan terjadi dislokasi dikarenakan batas butir yang menjadi penghambat pergerakan dislokasi sedikit, sehingga

logam akan mudah terdeformasi. Mudahnya bagian HAZ untuk terdeformasi dan dengan adanya presipitasi karbida krom pada batas butir mengakibatkan *initial crack* muncul pada daerah tersebut. Perbesaran 500x terlihat pada daerah HAZ terdapat adanya presipitasi karbida krom.

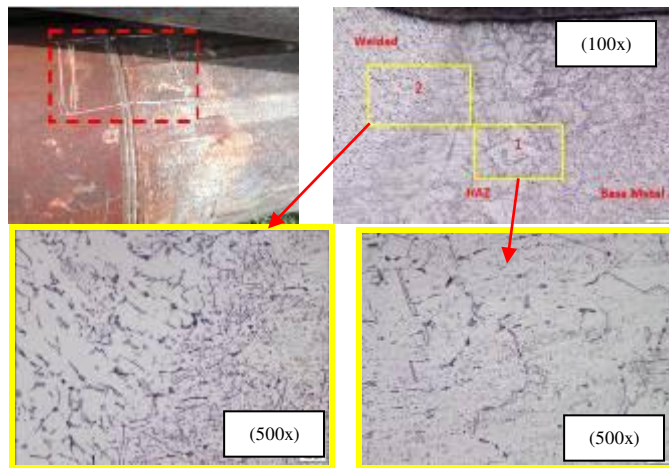
Sampel diambil dari sambungan *longitudinal* pipa yang masih utuh, pada pengamatan dengan perbesaran 100x tidak terlihat adanya cacat pada lasan maupun *base metal*, hanya saja butiran pada HAZ terlihat lebih besar dibandingkan dengan *base metal*. Perbesaran 500x menunjukkan pada daerah HAZ terjadi presipitasi karbida krom.

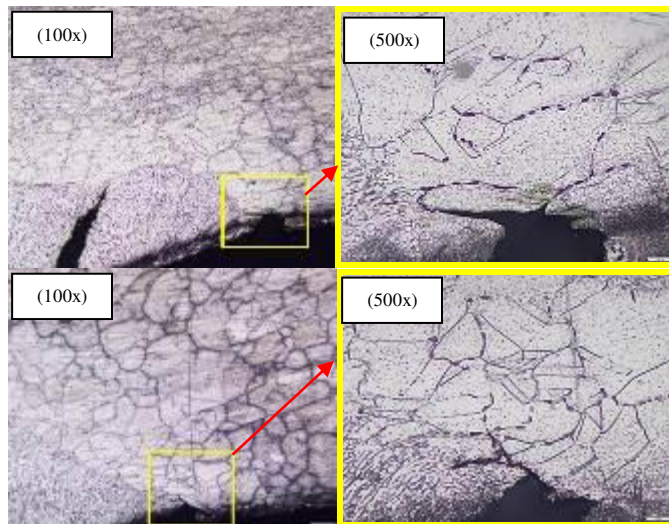
Gambar 14. Hasil Pengujian pada Sampel di Sambungan Reinforce

Sampel terdapat adanya *initial crack* yang menjalar pada batas butir daerah HAZ dan terdapat presipitasi karbida krom pada daerah tersebut. Hasil pengamatan juga terlihat adanya *undercut*. Adanya *undercut* pada lasan dapat mengurangi kekuatan sambungan las, dikarenakan tegangan akan terkonsentrasi pada daerah tersebut, sehingga berpotensi terjadinya retak. *Undercut* pada proses pengelasan disebabkan saat melakukan *capping* dengan kecepatan yang rendah, sehingga *base metal* akan ikut mencair. Adanya *initial crack* dan presipitasi karbida krom pada daerah HAZ retak akan

menjalar melalui batas butir, sehingga hal tersebut merupakan penyebab terjadinya *toe crack* saat terjadi pecah pada pipa. Proses pecahnya daerah *circumferential* diyakini selain akibat dari tegangan geser juga akibat adanya *initial crack* yang terjadi pada HAZ.

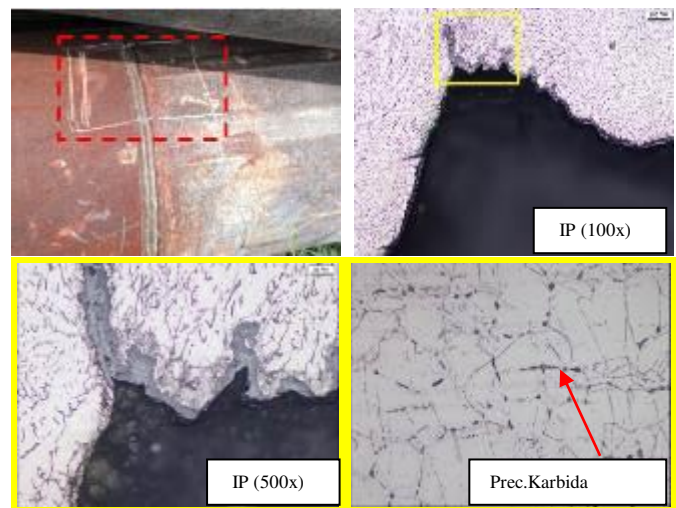
Gambar 15. Hasil Pengujian pada Sampel Potongan *Circumferential*

Sampel diambil dari bagian *circumferential*, pengamatan dilakukan untuk menemukan penyebab terjadinya *crack* pada las *circumferential*. Hasil pengamatan fotografi setelah dilakukan pemotongan sampel menunjukkan adanya *incomplete penetration* pada layer pertama proses pengelasan. *Incomplete penetration* disebabkan karena prosedur pengelasan yang kurang baik, biasanya disebabkan karena saat pengelasan tidak melakukan *preheat*, sehingga dengan kecepatan pengelasan yang tinggi dan logam dalam keadaan dingin cairan *filler* akan cepat membeku dan tidak dapat berpenetrasi sampai ke dalam. Dengan adanya *incomplete penetration* pada daerah lasan, maka dilakukan pengamatan lebih lanjut pada daerah tersebut dengan pengamatan metalografi. Hasil dari pengamatan metalografi dengan perbesaran 100x menunjukkan ujung-ujung *incomplete penetration* terlihat tajam, setelah dilakukan perbesaran hingga 500x terlihat dari ujung-ujung tajam tersebut menjalar *crack* menuju dalam bagian *fusion zone*. Selain itu pada bagian HAZ dengan perbesaran 500x sangat jelas terdapat presipitasi karbida krom pada batas butir.

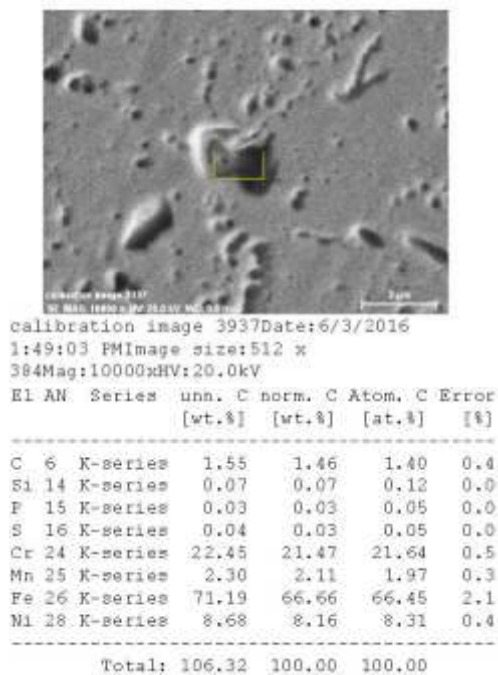
Gambar 16. Hasil SEM-EDX

Setelah dilakukan pengujian EDX pada bagian endapan berwarna hitam tersebut hasilnya adalah terdapat unsur C 1.4% dan unsur Cr 21.64%, apabila dibandingkan dengan hasil pengujian OES (*Optical Emission Spectrometry*) unsur C 0.049% dan Cr 18.16%. Hasil dari EDX menunjukkan adanya peningkatan persentase unsur karbon dan krom yang signifikan pada batas butir, hal ini menunjukkan pada daerah tersebut terdapat presipitasi karbiada krom. Hasil pengujian EDX juga tidak menunjukkan adanya unsur korosif Cl (*chloride*), sehingga *pre-existing crack* bukan terjadi karena SCC (*Stress Corrosion Cracking*) melainkan karena IGSCC (*intergranular stress corrosion cracking*).
