Studi Mekanisme Kegagalan Las pada Riser Wall Tube Nomor 2 ASTM A210 Grade A-1 pada Pembangkit Listrik Tenaga Uap Unit 2 PT X

Fajar Adi Prasetya, Lukman Noerochim, dan Rochman Rochiem

Jurusan Teknik Material dan Metalurgi, Fakultas Teknologi Industri, Institut Teknologi Sepuluh Nopember (ITS)

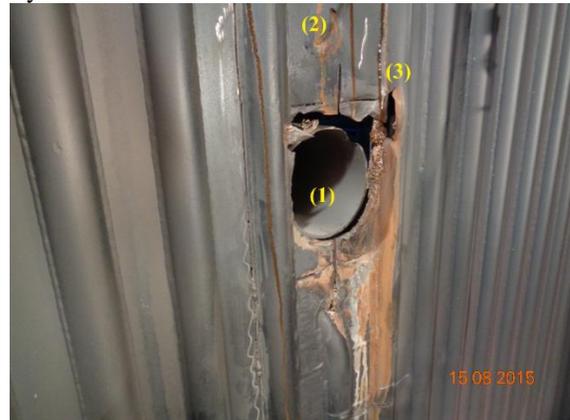
Gambar 1. Riser wall tube yang mengalami kegagalan

Tube nomor 2 (gambar nomor 2) dan tube nomor 3 (gambar nomor 3) yang terletak di dekat sootblower (gambar nomor 1) terlihat mengalami kebocoran. Namun penyebab serta mekanisme kegagalan pada kedua tube tersebut berbeda. Banyak faktor yang dapat menyebabkan gagalnya kedua tube tersebut. Faktor penyebab kegagalan yang sering terjadi di dunia industri diakibatkan oleh beberapa faktor, yaitu kesalahan dalam pemilihan material, perawatan komponen yang kurang baik, kesalahan dalam perancangan komponen, dan kondisi lingkungan yang ekstrem [3]. Oleh karena itu, diperlukan suatu analisa secara menyeluruh untuk mengetahui secara pasti faktor – faktor penyebab dari gagalnya riser wall tube tersebut, khususnya nomor 2. Analisa yang dilakukan berupa analisis dari segi metalurgi sehingga dengan dilakukannya kegiatan

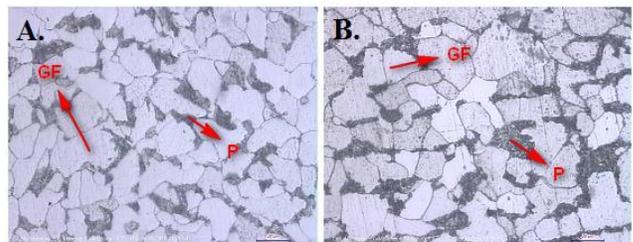
Gambar 5. Hasil pengujian metalografi pada daerah *base metal* spesimen las yang mengalami kegagalan (A) dan spesimen las pembeding (B) dengan perbesaran 500x

Berdasarkan data yang diperoleh dari hasil pengujian metalografi, didapatkan persamaan pada daerah *base metal* maupun *heat affected zone* dengan fasa dan ukuran butir yang hampir sama. Namun, didapatkan perbedaan pada daerah *weld metal* spesimen las yang mengalami kegagalan dengan spesimen las pembanding serta spesimen las yang jauh dari lokasi kegagalan.

Pengujian metalografi juga dilakukan pada penelitian ini. Pengujian ini dilakukan untuk mengamati fasa pada spesimen las yang mengalami kegagalan, spesimen pembandingan, dan spesimen las yang jauh dari lokasi kebocoran. Pengamatan dilakukan pada tiga daerah yang berbeda pada masing – masing spesimen, yaitu pada *base metal*, *heat affected zone*, dan *weld metal*. *Base metal* pada kedua spesimen menunjukkan hasil yang sama, yaitu terdapatnya fasa *grain boundary* ferit dan perlit serta dengan ukuran butir yang hampir sama. Fasa tersebut sesuai dengan diagram Fe-Fe₃C, yaitu baja dengan

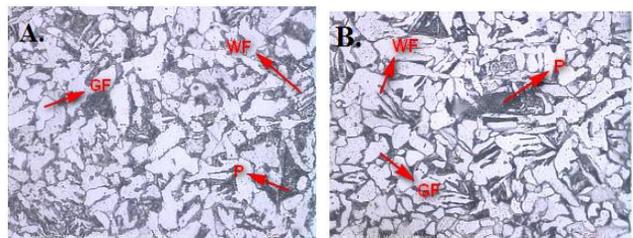
Gambar 6. Hasil pengujian metalografi pada daerah *heat affected zone* spesimen las yang mengalami kegagalan (A) dan spesimen las pembanding (B) dengan perbesaran 500x

wt% karbon 0.15-0.27% pada temperatur dibawah 723 °C adalah *pearlite* dan *ferrite* [9]. Pada gambar 5 ditunjukkan hasil metalografi pada *heat affected zone* dari kedua spesimen. Kedua spesimen menunjukkan fasa yang sama yaitu *grain boundary* ferit, *widmanstatten* ferit, dan perlit serta dengan ukuran butir yang hampir sama. Karena adanya pengaruh panas pada saat pengelasan, bentuk butir pada daerah *heat affected zone* berbeda dengan bentuk butir dari base metal. Butir ferit yang didapat menunjukkan bentuk yang lebih kecil serta cenderung memanjang dan ada pengaruh panas juga menyebabkan munculnya *widmanstatten* ferit pada daerah ini. Daerah *weld metal*, sesuai dengan gambar 7, pada spesimen las pembandingan dan spesimen las yang jauh dari lokasi kebocoran menunjukkan hasil yang sama tetapi terdapat perbedaan dengan spesimen las yang mengalami kegagalan. Didapatkan fasa poligonal ferit dengan sedikit perlit pada spesimen las yang mengalami kegagalan serta pada spesimen las pembandingan dan spesimen las yang jauh dari lokasi kebocoran menunjukkan fasa *grain boundary*, *widmanstatten* ferit, asikular ferit dan sedikit perlit. Berdasarkan hasil yang didapatkan dari pengujian metalografi, perbedaan yang signifikan hanya terdapat pada daerah *weld metal* sehingga dapat ditarik kesimpulan bahwa ada kesalahan pada daerah ini.

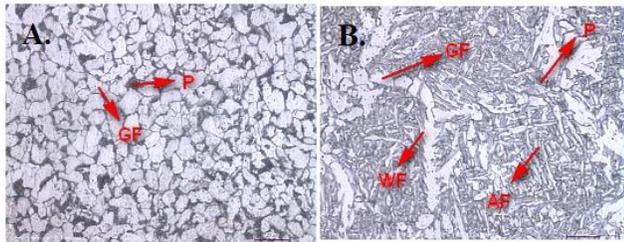
Gambar 7. Hasil pengujian metalografi pada daerah *weld metal* spesimen las yang mengalami kegagalan (A) dan spesimen las pembanding (B)

Berdasarkan pengujian – pengujian yang telah dilakukan, didapatkan hasil yang berbeda pada *weld metal* spesimen las yang mengalami kegagalan jika dibanding dengan spesimen pembanding. Pada hasil metalografi menunjukkan kesamaan pada spesimen las pembanding dan spesimen las yang jauh dari lokasi kebocoran tetapi terdapat perbedaan dengan spesimen las yang mengalami kegagalan, yaitu didapatkannya butir yang lebih besar pada spesimen las yang mengalami kegagalan. Hal ini dipengaruhi oleh *heat input* pada proses pengelasan. Heat input yang kurang menyebabkan ukuran butir hasil las menjadi lebih besar sehingga memiliki kekuatan yang lebih rendah. Sehingga dapat disimpulkan bahwa terjadi kesalahan proses pengelasan pada spesimen las yang mengalami kegagalan. Spesimen las pembanding yang dibuat juga dapat direkomendasikan untuk proses pengelasan yang benar.

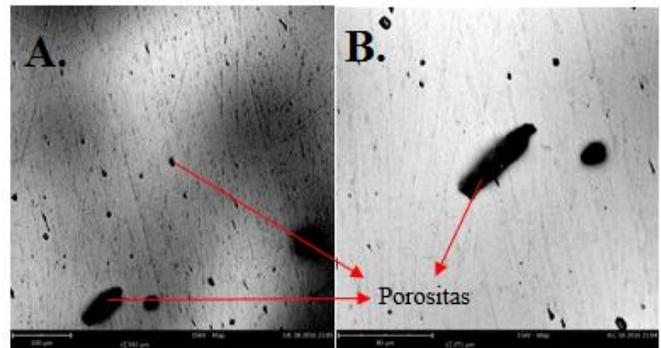
Gambar 10. Hasil Pengujian SEM dengan perbesaran sebesar 500x (A) dan perbesaran sebesar 1000x (B)

Gambar 10 merupakan hasil dari uji SEM dan menunjukkan adanya porositas di daerah *weld metal* pada spesimen las yang mengalami kegagalan.

inklusi pada bagian antara logam las dengan *base metal* serta pada gambar 10 menunjukkan adanya porositas yang terbentuk pada logam las. Inklusi dan porositas terbentuk karena adanya kesalahan dalam proses las. Inklusi merupakan pengotor yang masuk kedalam *weld pool* dan porositas merupakan adanya rongga kosong pada *weld pool* karena adanya udara yang terperangkap. Baik inklusi maupun porositas, keduanya dapat menurunkan kualitas dari hasil las.

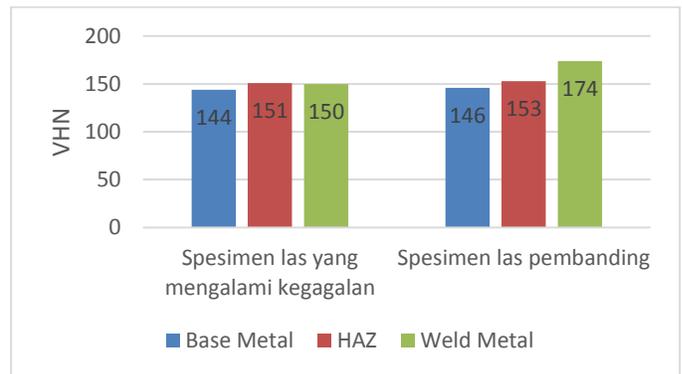
Gambar 11. Perbandingan distribusi nilai kekerasan rata – rata ketiga daerah (*base metal*, HAZ, dan *weld metal*) pada kedua spesimen

Pengujian selanjutnya adalah pengujian kekerasan. Pengujian ini dilakukan untuk mengetahui nilai kekerasan dari kedua spesimen dan juga berguna untuk mendapatkan nilai kekuatan pada daerah las dari kedua spesimen. Sesuai dengan kurva pada gambar 11, distribusi nilai kekerasan rata – rata yang didapat pada daerah *base metal*, *heat affected zone*, dan *weld metal* secara berturut – turut pada spesimen las yang mengalami kegagalan adalah 144 HV, 151 HV, dan 150 HV. Sedangkan distribusi nilai kekerasan rata – rata yang didapat pada daerah *base metal*, *heat affected zone*, dan *weld metal* secara berturut – turut pada spesimen las pembandingan adalah 146 HV, 153 HV, dan 174 HV. Dari kedua spesimen, nilai kekerasan pada *heat affected zone* lebih tinggi dibandingkan dengan nilai kekerasan pada *base metal*, hal ini dikarenakan adanya *widmanstatten* ferit yang lebih keras. Daerah *weld metal* merupakan daerah dengan nilai kekerasan yang paling tinggi karena adanya asikular ferit yang bersifat lebih keras. Berdasarkan data yang diperoleh, nilai kekerasan yang berbeda signifikan hanya pada daerah *weld metal*, yaitu 150 HV pada spesimen las yang mengalami kegagalan dan 174 HV pada spesimen las pembandingan. Hal ini juga didukung dari hasil pengujian metalografi pada daerah *weld metal* dengan didaparkannya fasa asikular ferit pada spesimen pembandingan karena sifatnya yang lebih keras dan kuat. Jika dikonversi menjadi nilai kekuatan, pada spesimen las yang mengalami kegagalan diperoleh nilai kekuatan sebesar 479 MPa, sedangkan pada spesimen las pembandingan diperoleh nilai kekuatan sebesar 550 MPa. Standar AWS E7016 memiliki nilai kekuatan minimal sebesar 490 MPa sehingga spesimen las yang gagal tidak memenuhi standar minimal kekuatannya dan spesimen las pembandingan memiliki nilai kekuatan yang lebih dari standar.

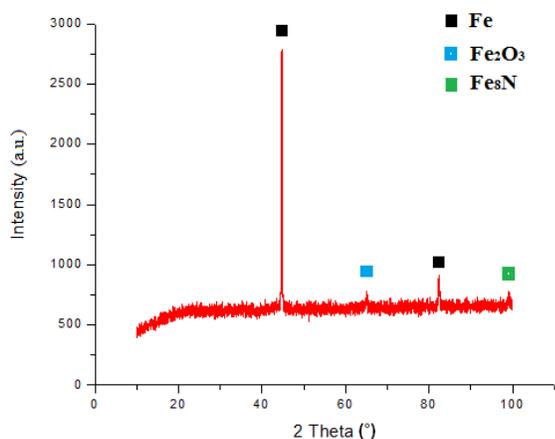
Gambar 12. Hasil pengujian XRD

Hasil pengujian XRD menunjukkan adanya unsur tunggal Fe, senyawa Fe_2O_3 dan senyawa Fe_8N .

Pengujian yang terakhir adalah pengujian XRD. Pengujian ini dilakukan untuk mengetahui adanya senyawa korosi pada spesimen las yang mengalami kegagalan. Gambar 12 menunjukkan hasil pengujian XRD pada spesimen tersebut dan didapatkan adanya unsur tunggal Fe dan senyawa Fe_2O_3 serta Fe_8N . Dengan adanya unsur tunggal Fe menunjukkan adanya korosi. Produk korosi yang terbentuk adalah Fe_2O_3 dan Fe_8N . Fe_2O_3 terbentuk karena Fe pada daerah las bereaksi dengan $H_2O(g)$ dari hasil pemanasan *feedwater*. Fe_8N terbentuk akibat Fe pada daerah las bereaksi dengan NO_x dari emisi pembakaran batubara [10]. Dengan terbentuknya dua senyawa korosi ini mengakibatkan berkurangnya kualitas pada lasan tersebut.
