Analisa Kerusakan *Superheater Tube Boiler* Tipe ASTM A213 Grade T11 pada Pembangkit Listrik Tenaga Uap

Jeremy Adrian, Lukman Noerochim, Budi Agung Kurniawan

Jurusan Teknik Material & Metalurgi, Fakultas Teknologi Industri, Institut Teknologi Sepuluh
Nopember (ITS)

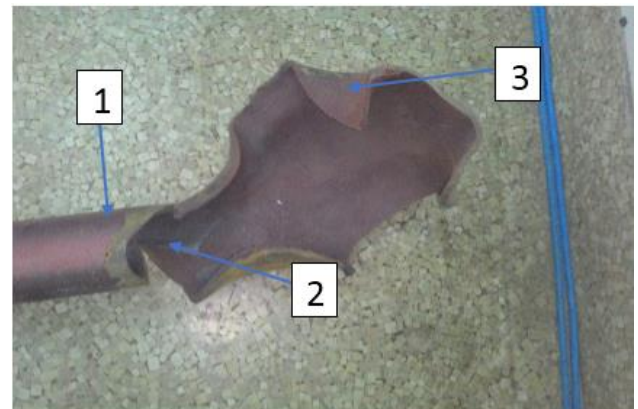
Gambar 1. Bagian Spesimen yang Dilakukan Pengujian Metallografi

Bagian 1 merupakan bagian yang masih bagus dari pipa yang mengalami kerusakan. Bagian 1 ini diambil pada 30cm dari tepi kerusakan. Sedangkan bagian 2 merupakan bagian di tepi yang mengalami kerusakan. Dan bagian 3 merupakan tempat terjadinya kerusakan dengan distribusi temperatur yang digambarkan pada Gambar 2.

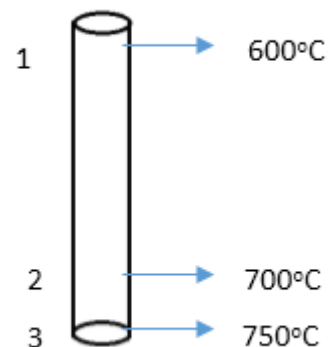
Gambar 2. Distribusi Temperatur

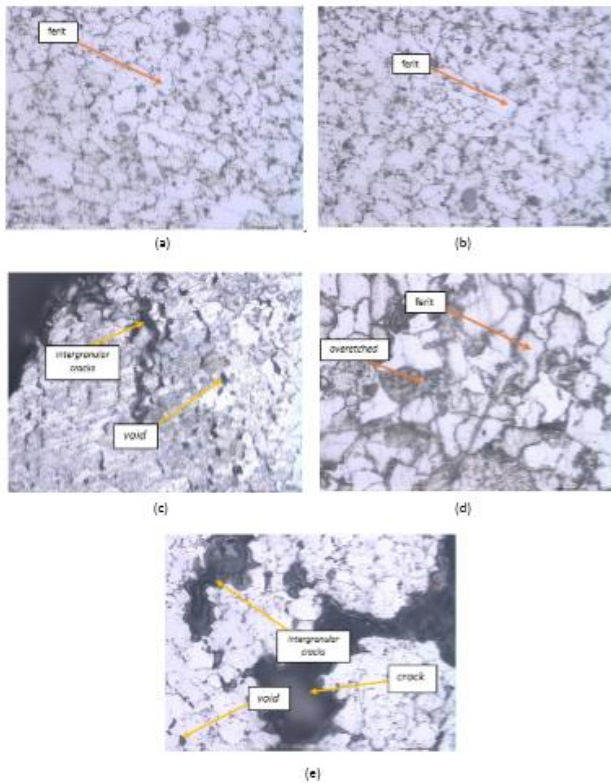
Gambar 3. Hasil Uji Metalografi (a) Bagian 1 pada perbesaran 500x; (b) Bagian 2 pada perbesaran 500x; (c) Bagian 2 pada perbesaran 500x; (d) Bagian 3 pada perbesaran 500x; (e) Bagian 3 pada perbesaran 500x.

ASTM A213 memiliki fasa ferit-perlit, dan dari struktur mikro diatas dapat dilihat bahwa fasa yang tampak berupa ferit. Fasa ferit ditampilkan dengan gambar terang, sedangkan fasa perlit terlihat dengan warna yang lebih gelap dan lamelar (struktur gelap-terang berlapis). Tetapi karena jumlah karbon yang sangat kecil, fasa perlit tidak tampak dalam Gambar 3(a), Gambar 3(b) dan Gambar 3(d). Warna gelap pada Gambar 3(d) merupakan bagian yang terkena etsa berlebih. Dari Gambar 3(c) dan Gambar 3(e) dapat terlihat bahwa pada material ini muncul void dan intergranular cracks seperti yang ditunjukkan pada gambar.

Pada metalografi bagian 2 yang ditunjukkan pada Gambar 3(c) dapat terlihat adanya *intergranular crack* dan

void. *Void* merupakan sebuah rongga kosong yang terdapat pada batas butir sedangkan *intergranular crack* adalah *void* yang bergabung menjadi suatu muluran memanjang pada batas butir. *Intergranular crack* yang terlihat masih merupakan *intergranular crack* yang pendek dan belum menjuluh jauh. Kedalaman *intergranular crack* ini masih cenderung dangkal dan belum masuk jauh dan merusak struktur yang lainnya. Sedangkan pada bagian 3 yang ditunjukkan pada Gambar 3(e) dilihat bahwa struktur mikro yang ada di bagian 3 ini memiliki *intergranular crack*, *void*, dan *crack*. *Intergranular crack* dan *void* yang ada pada bagian 3 ini mirip dengan yang ada di bagian 2. Perbedaannya adalah dengan munculnya *crack* (retak), retak ini merupakan akibat dari *intergranular crack* yang menjalar secara cepat.

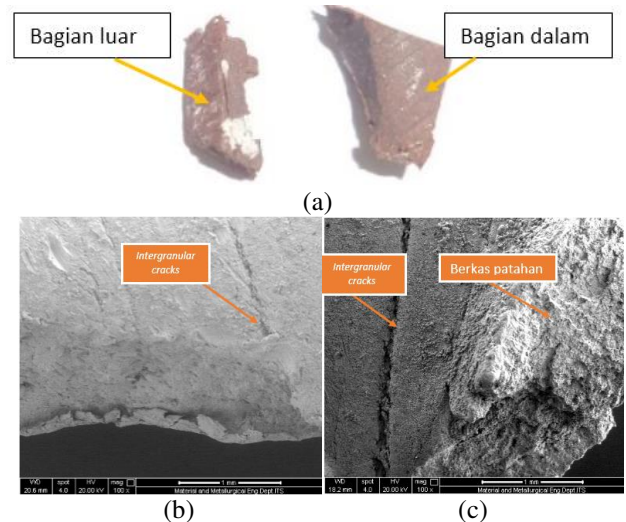
Gambar 4. Uji SEM (a) Spesimen uji SEM; (b) Hasil pengujian SEM bagian luar dengan perbesaran 100x; (c) Hasil pengujian SEM bagian dalam dengan perbesaran 100x

Pada hasil pengujian SEM dengan perbesaran 100x dilakukan pada daerah dalam dan daerah luar pada bagian 3 (bagian yang mengalami kegagalan). Dapat dilihat beberapa profil permukaan yaitu dengan adanya intergranular crack yang tersebar di permukaan bagian dalam maupun bagian luar dari material yang mengalami kerusakan. Intergranular crack yang terjadi merupakan intergranular crack yang hanya terdapat pada permukaan dan tidak menembus ke permukaan sebaliknya.

Intergranular crack pada bagian dalam terlihat lebih sedikit dibanding bagian luar. Dari Gambar 4(c) dapat dilihat bahwa berkas patahan yang terjadi berbentuk granular dan tidak mengkilap. Hal ini mengatakan bahwa patahan yang terjadi pada benda tersebut merupakan patahan yang terjadi secara cepat (*rapid failure*). *Rapid failure* ini terjadi karena penjurusan *crack* dari awal terjadinya *crack* sampai terjadi kerusakan berjalan dengan cepat.

Berdasarkan hasil pengujian SEM yang ditunjukkan dengan Gambar 4(a) dan Gambar 4(b), dapat dilihat bahwa terdapat *intergranular crack*. *Intergranular crack* yang terdapat pada bagian 3 ini terdapat di bagian luar maupun dalam, tetapi lebih banyak terdapat pada bagian luar.

Intergranular crack ini ditimbulkan karena adanya aliran panas yang fluktuatif menyebabkan benda tersebut mengalami *Thermal Fatigue*. Temperatur pengoperasian yang dilakukan biasanya berlebih sehingga benda melewati temperatur ketahanan panasnya (diatas 570°C) sehingga membuat benda ini mudah terdeformasi, dan karena deformasi yang terus menerus menyebabkan benda tersebut *fatigue* [12]. *Thermal Fatigue* ini membuat benda mulur ketika terkena panas dan menyusut ketika panas tersebut berkurang ataupun hilang. Fenomena ini disebut pemuluran atau *creep* yang nantinya menimbulkan *void*. *Void* muncul pada batas butir dan sejalan waktu *void* akan semakin banyak dan bertemu dengan *void* yang lain. Kumpulan *void* ini akan menjalar di batas butir dan membentuk *Intergranular Crack* [13]. *Intergranular crack* yang terjadi di banyak tempat menyebabkan material itu menjadi rentan, *intergranular crack* ini dapat bergabung dengan *intergranular crack* yang lain membentuk suatu *crack*. Jika *crack* ini terbentuk, besar kemungkinan suatu material mengalami kegagalan.
