CANDI PRAMBANAN PASCA GEMPA BUMI

Kabul Basah Suryolelono

Jurusan Teknik Sipil dan Lingkungan, Fakultas Teknik,
Universitas Gadjah Mada, Yogyakarta

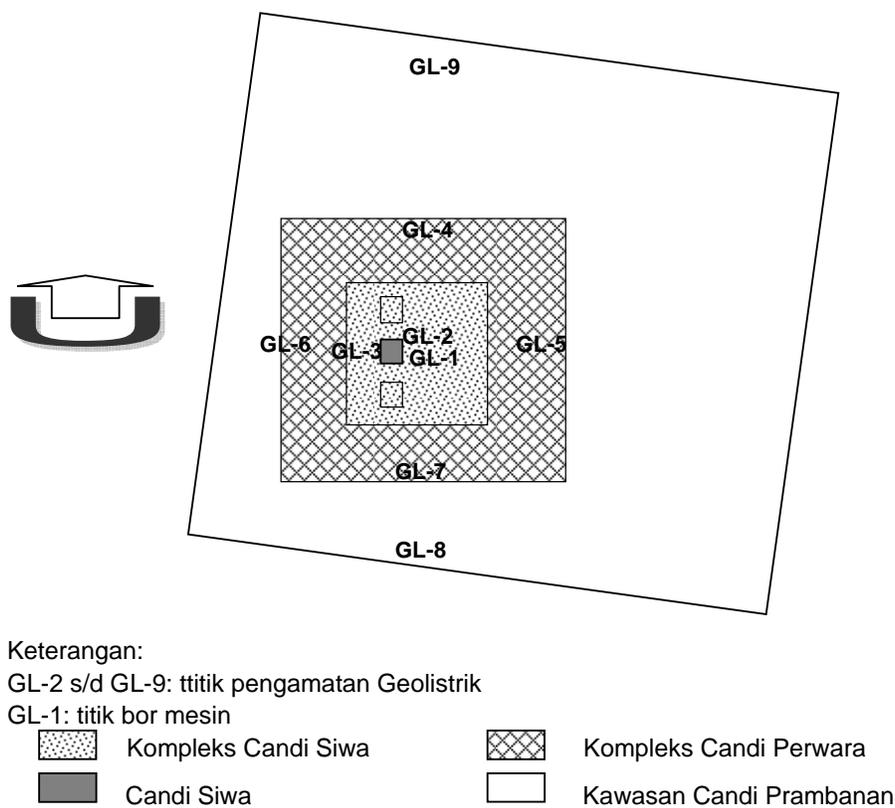
Gambar 2. Skema lokasi uji bor mesin dan geolistrik di lokasi Candi Prambanan.

Kompleks bangunan Candi Prambanan tampaknya terletak pada suatu cekungan yang kemudian ditimbun. Hal ini didukung dari hasil uji bor dan geolistrik. Letak muka tanah asli bervariasi, namun dapat dikatakan bahwa muka tanah asli ini, secara umum miring dari arah barat laut ke tenggara. Di bagian barat laut kedalaman muka tanah asli pada -8,00 m sedangkan di arah tenggara pada kedalaman sekitar -8,00 sampai dengan -16,00 m, sedangkan di lokasi Candi Çiwa, pada kedalaman -14,00 m. Letak lapisan tanah keras (batuan) terletak cukup dalam, namun dengan arah kemiringan yang sama dengan permukaan tanah asli. Di bagian barat laut kedalaman lapisan batuan bervariasi pada -25,00 m sampai dengan -33,00 m sedangkan di arah tenggara pada kedalaman yang sangat dalam.

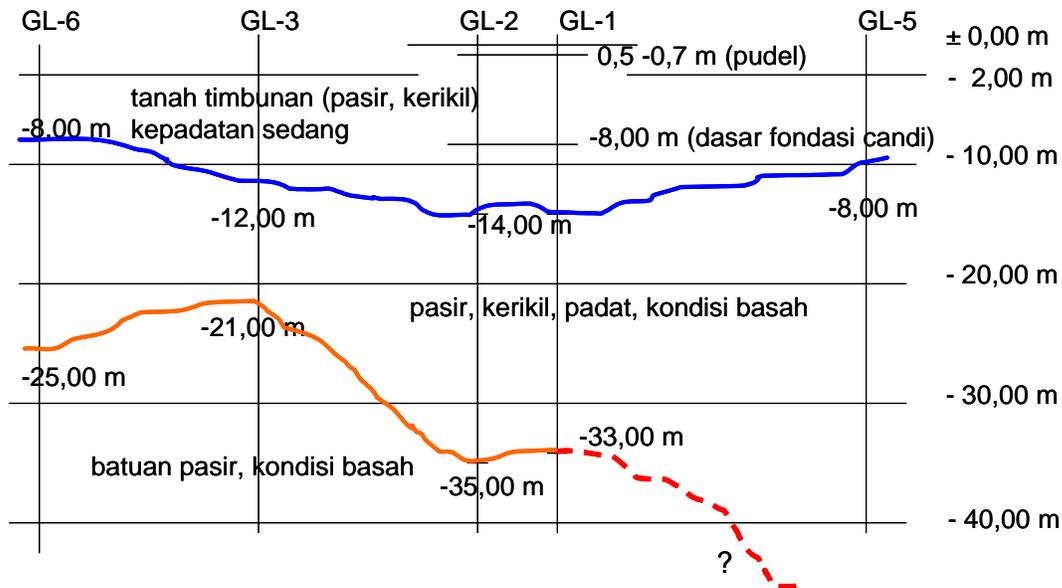
a. Potongan barat – timur (GL-6; GL-3; GL2; GL-1; GL-5)

Gambar 2. Interpretasi kondisi muka tanah asli dan muka tanah keras di Lokasi Candi Prambanan

Tampak tanah di lokasi Candi Çiwa merupakan tanah timbunan dengan kepadatan sedang, pada kedalaman sampai dengan $-14,00$ m. Di bawah lapisan ini merupakan lapisan tanah asli dengan kepadatan yang lebih tinggi, serta kemampun dukung lebih besar. Muka air tanah dijumpai pada kedalaman $11,20$ m (dari hasil interpretasi geolistrik di seluruh kompleks di jumpai kedalaman muka air tanah pada $-12,00$ sampai dengan $-15,00$ m).
