# ANALISIS KEGAGALAN SHAFT POMPA *SUBMERSIBLE* PADA UNIT PENGEBORAN MINYAK BUMI *FAILURE ANALYSIS OF PUMP SHAFT SUBMERSIBLE ON OIL DRILLING UNIT*

Hadi Sunandrio<sup>a)</sup>, Sutarjo<sup>b)</sup>

<sup>a),b)</sup>Balai Besar Teknologi Kekuatan Struktur - BPPT  
Kawasan PUSPIPTEK Gd.220 Serpong, Tangerang 15314  
e-mail : [hadisunandrio@yahoo.com](mailto:hadisunandrio@yahoo.com), [sutarjodurahman@yahoo.com](mailto:sutarjodurahman@yahoo.com)

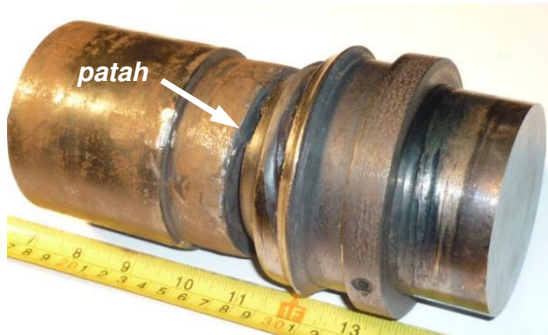
Gambar 2 : Photo Shaft Pompa yang patah.

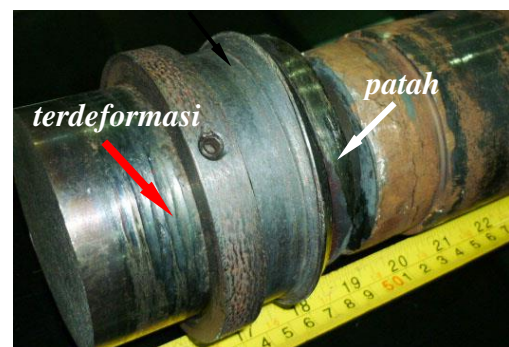
Pemeriksaan secara visual dan fraktografi pada permukaan shaft ditemukan adanya cacat berupa alur-alur akibat terdeformasi dengan jarak  $\pm 8$  cm dari lokasi patah (lihat tanda panah merah pada gambar 3).

Gambar 3 : Pemeriksaan secara visual pada permukaan shaft ditemukan adanya cacat berupa alur-alur (tanda panah merah), tanda panah putih merupakan lokasi patah.

Shaft Pompa yang rusak atau patah diperiksa secara visual dan fraktografi, dimana terlihat pada permukaan shaft tempat dudukan bearing ditemukan adanya cacat berupa alur-alur akibat terdeformasi dengan jarak  $\pm 8$  cm dari lokasi patah (lihat tanda panah merah pada gambar 3).

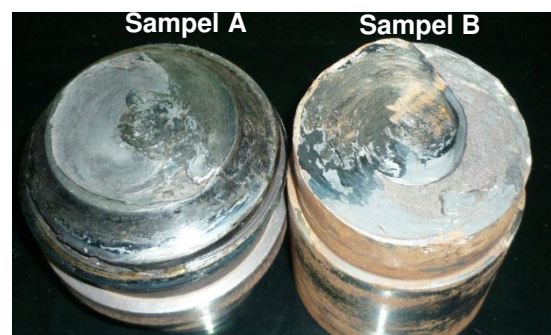
Gambar 4 : Kedua permukaan patahan shaft terlihat mengalami kerusakan akibat saling bergesekan,

Pada kedua permukaan patahan shaft di atas terlihat mengalami kerusakan yang disebabkan oleh gesekan antara kedua bidang permukaan patahan (lihat gambar 4).

Sedangkan pada permukaan patahan dikedunya (berpasangan) terlihat mengalami kerusakan (gambar 4) yang disebabkan pada saat shaft

patah, shaft tetap berputar akibatnya kedua bidang permukaan patahan saling bergesekan, padahal pada permukaan patahan tersebut dapat memberikan informasi mengenai penyebab patahnya shaft. Sehingga pemeriksaan hanya dapat dilakukan pada sisa permukaan patahan yang masih dapat teridentifikasi. Pada permukaan patahan shaft yang masih utuh (belum rusak) terlihat bahwa shaft bersifat ulet yang ditunjukkan dengan adanya alur-alur akibat terdeformasi karena putaran (gambar 10 dan 11).

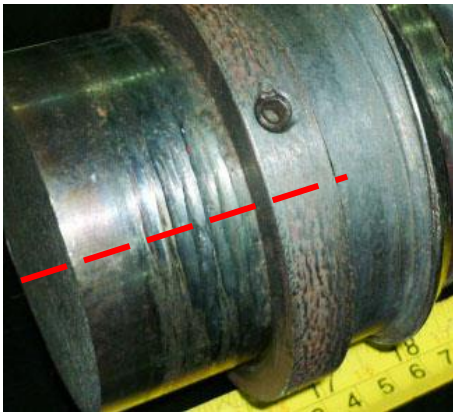
Gambar 5 : Shaft yang terdeformasi akibat gesekan dengan bearing (sample A - terdeformasi) dipotong arah memanjang untuk mengetahui kondisi struktur mikronya.

Dari hasil pemeriksaan metalografi pada potongan memanjang shaft di daerah yang terdeformasi (gambar 5) terlihat adanya perubahan struktur yang semula berupa ferit - perlit telah berubah menjadi bainit dan ferit-perlit, lihat gambar 6 s/d 9. Hal ini menunjukkan bahwa antara permukaan shaft dengan permukaan dalam bearing pada saat shaft berputar telah terjadi gesekan, sehingga timbul panas yang mengakibatkan kedua material mengalami pemuaihan hingga mengakibatkan kedua permukaan saling melekat dan secara tiba - tiba shaft terhenti menimbulkan beban kejut (*impact load*) pada shaft, yang mengakibatkan shaft terpuntir hingga patah.

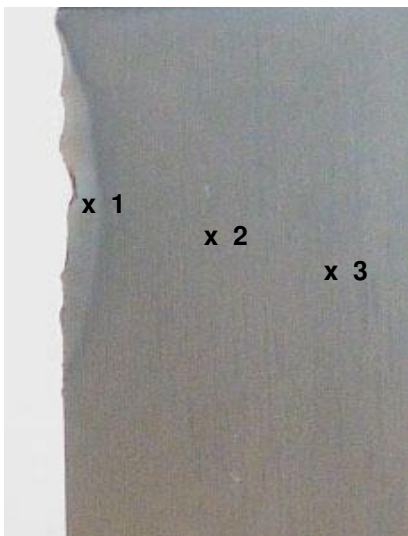
Gambar 6 : Photo makro etsa di daerah yang cacat (terdeformasi) akibat gesekan dengan bearing. Tanda silang (x) merupakan lokasi pemeriksaan metalografi.

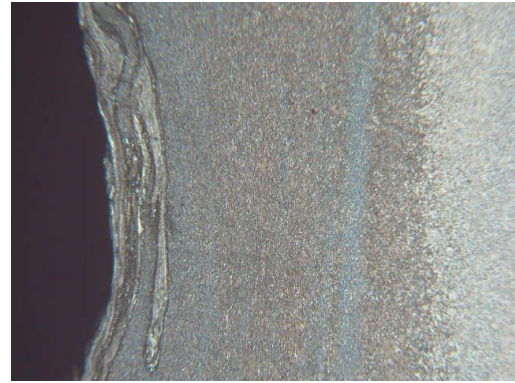
Gambar 7 : Struktur mikro di daerah yang terdeformasi akibat bergesekan dengan bearing (lokasi 1). Perbesaran : 50X. Etsa : Kalling's Reagent.

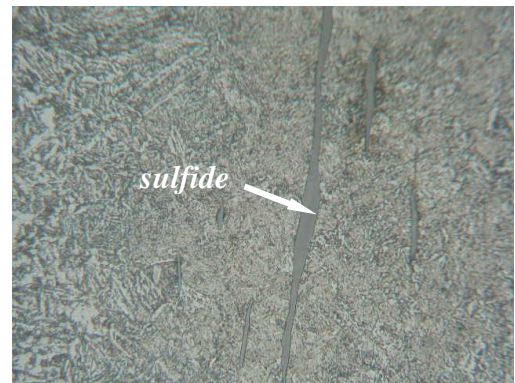
Gambar 8 : Struktur mikro pada lokasi 2 berupa bainit dan ferit-perlit, serta mengandung unsur pengotor berupa sulfide. Perbesaran : 500X.

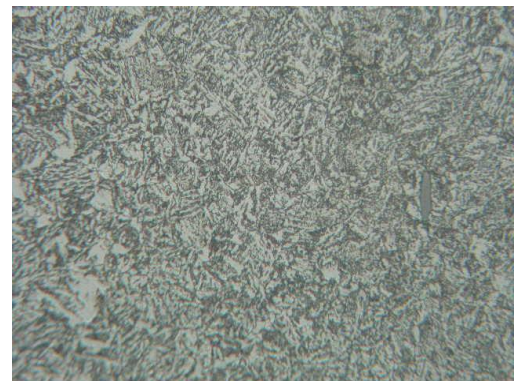
Gambar 9 : Struktur mikro berupa matrik bainit dan ferit - perlit. Perbesaran : 500X.

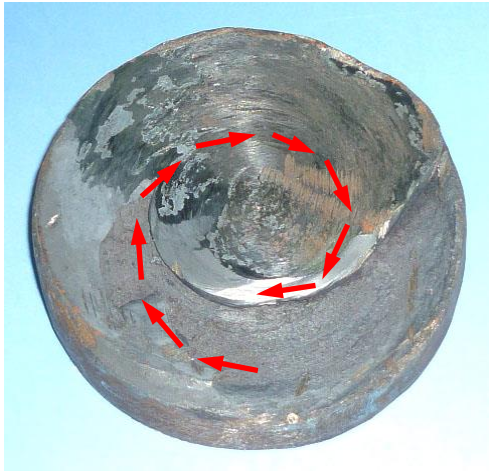
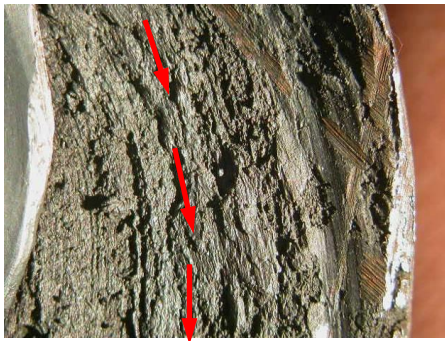
Gambar 10 : Permukaan patahan shaft yang masih utuh (sampel B), terlihat bahwa shaft bersifat ulet yang ditunjukkan dengan adanya alur-alur akibat terdeformasi karena terpuntir (lihat tanda panah merah).

Gambar 11 : Perbesaran 6X dari gambar 10.

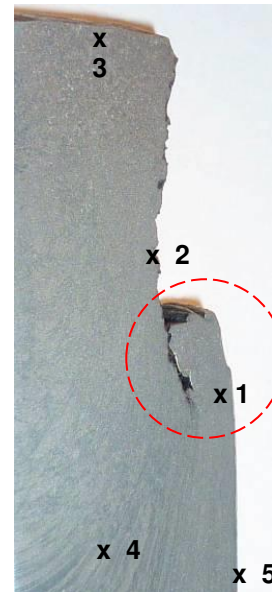
Gambar 13 : Photo makro etsa potongan memanjang di daerah patahan (sample B), terlihat strukturnya mengalami deformasi. Tanda silang (x) merupakan lokasi pemeriksaan metalografi.

Sedangkan struktur mikro pada potongan memanjang didaerah patahan (gambar 13), terlihat strukturnya telah mengalami deformasi akibat dari puntiran (gambar 14).

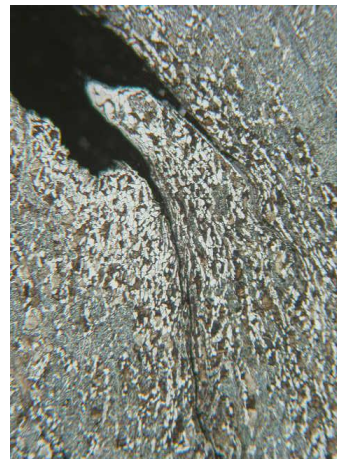
Gambar 14 : Struktur mikro pada lokasi 1 di daerah yang terdeformasi akibat puntiran dan mengalami pemanasan akibat gesekan (lihat lingkaran merah pada gambar 7) adalah berupa ferit-perlit halus dan bainit. Perbesaran : 100X.

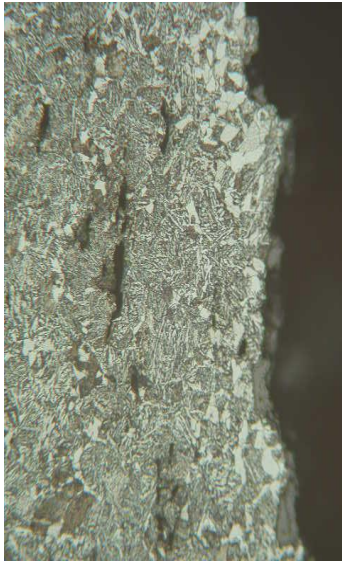
Gambar 15 : Struktur mikro di daerah tepi patahan (lokasi 2) terlihat terjadi perubahan struktur menjadi ferit dan bainit yang diakibatkan oleh gesekan, sehingga timbul panas yang cukup tinggi. Perbesaran : 200X.

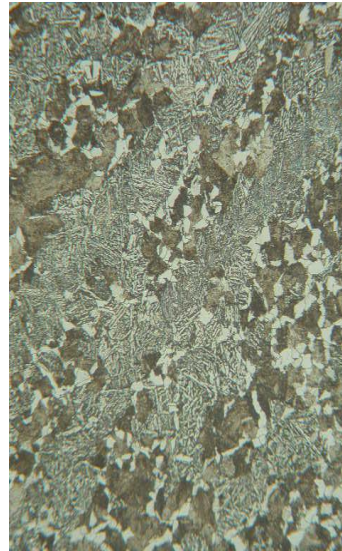
Gambar 17 : Struktur mikro pada lokasi 4 berupa ferit-perlit dan bainit, terlihat adanya alur struktur yang terdeformasi. Perbesaran : 500X.

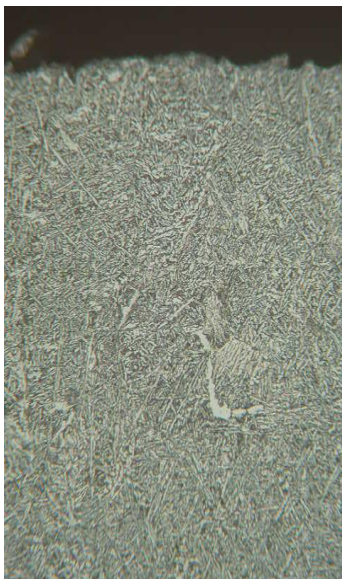
Gambar 16 : Struktur mikro didaerah ujung patahan (lokasi 3) telah mengalami perubahan struktur yang semula berupa ferit - perlit menjadi matrik bainit. Perbesaran : 50X.

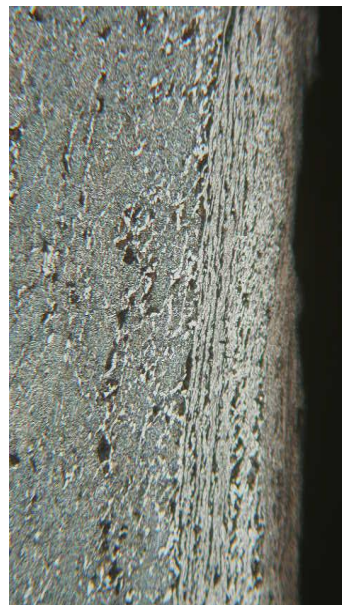
Gambar 18 : Struktur mikro pada lokasi 5 terlihat permukaannya terdeformasi akibat gesekan dengan shaft pasangannya pada saat shaft patah. Perbesaran : 100X.

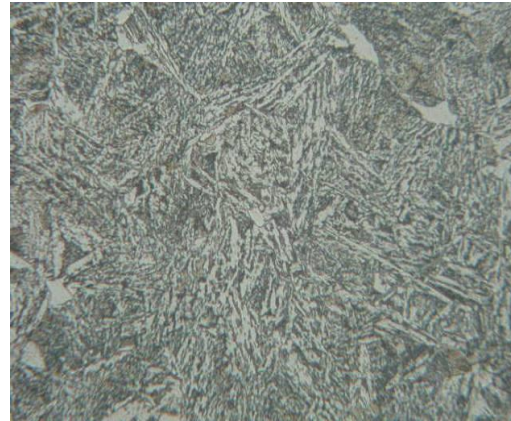
Gambar 22 : Struktur mikro pada lokasi 2 berupa matrik bainit dan ferit - perlit. Perbesaran : 500X

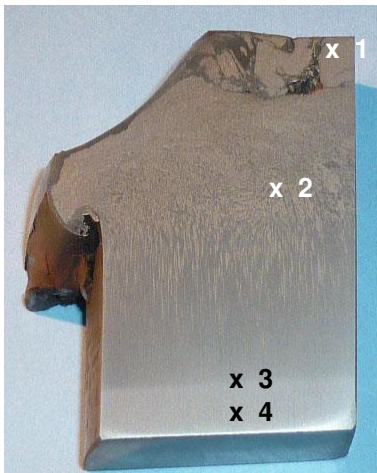
Gambar 20 : Photo makro etsa potongan memanjang di daerah patahan (sample A), terlihat strukturnya mengalami deformasi. Tanda silang (x) merupakan lokasi pemeriksaan metalografi..

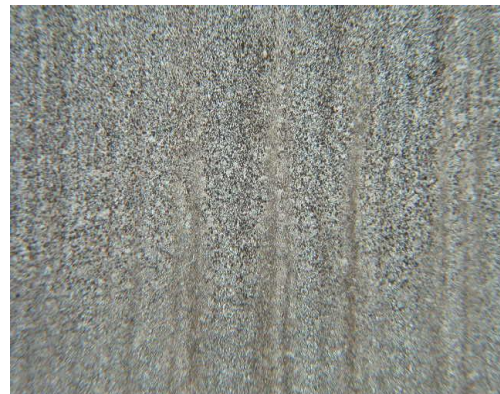
Gambar 23 : Struktur mikro yang menunjukkan adanya batas perbedaan struktur antara yang mengalami panas akibat gesekan (lokasi 3) Perbesaran : 100X

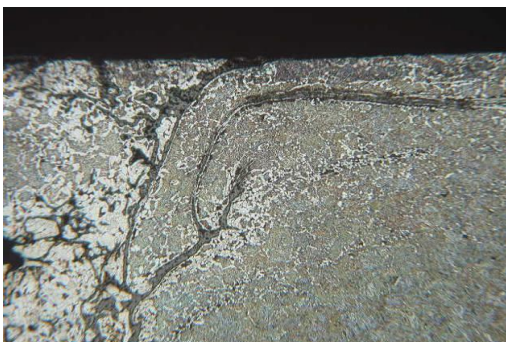
Gambar 21 : Struktur mikro potongan memanjang yang memperlihatkan bahwa pada ujung patahan shaft telah mengalami pergesehan setelah terjadi patah (lokasi 1). Perbesaran : 100X.

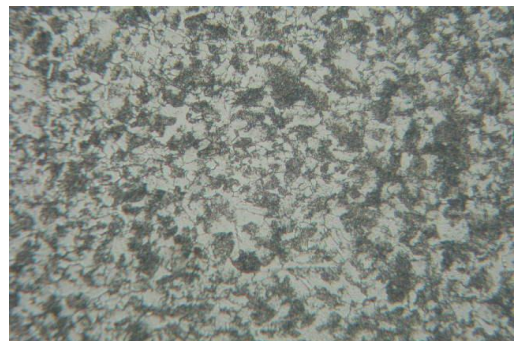
Gambar 24 : Struktur mikro yang tidak terkena panas berupa ferit-perlit halus (lokasi 4). Perbesaran : 500X
