KERUSAKAN *TUBE FURNACE* AKIBAT DEPOSIT DAN KOROSI SULFIDA DI INDUSTRI MIGAS *THE FAILURE OF FURNACE TUBE CAUSED BY DEPOSIT AND SULFIDE CORROSION IN MIGAS INDUSTRY*

Laili Novita Sari

Balai Besar Teknologi Kekuatan Struktur - BPPT
Kawasan PUSPIPTEK Gd.220 Serpong, Tangerang 15314
e-mail : laili.novita@gmail.com

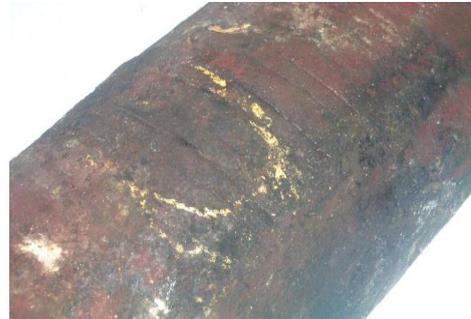
Secara visual terlihat adanya retakan- retakan pada bagian luar *fire side tube furnace* (lihat gambar 1 dan 2). Pada bagian luar terlihat banyaknya deposit pada daerah sekitar patahan dan pada bagian dalam terlihat adanya lapisan endapan yang tebal (lihat gambar 3). Pada gambar 3 menunjukkan terjadinya *scale* dan deposit melapisi bagian dalam pipa atau bagian luar pipa.

Gambar 1 : Tube furnace yang mengalami retakan. Terlihat terdapat beberapa retakan. Retakan berada pada arah jam 12.

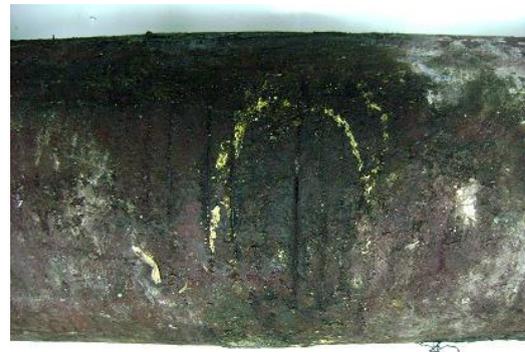
Gambar 2 : Terlihat banyak deposit pada daerah patahan.

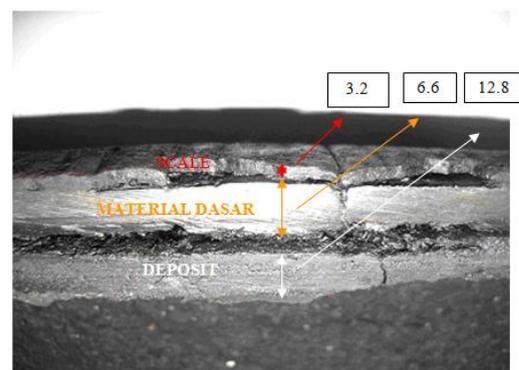
Gambar 3 : Terlihat retakan merambat menembus dari bagian dalam sampai bagian luar.

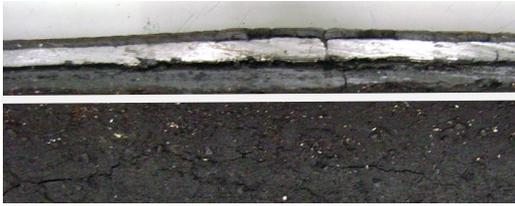
Gambar 4 : Daerah patahan terjadi *bulging*

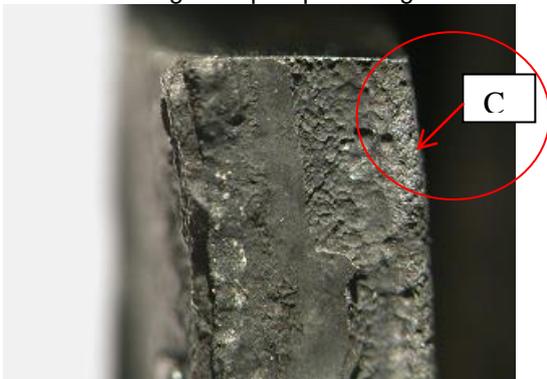
Gambar 5 : Permukahan patahan yang menunjukkan awal patahan.

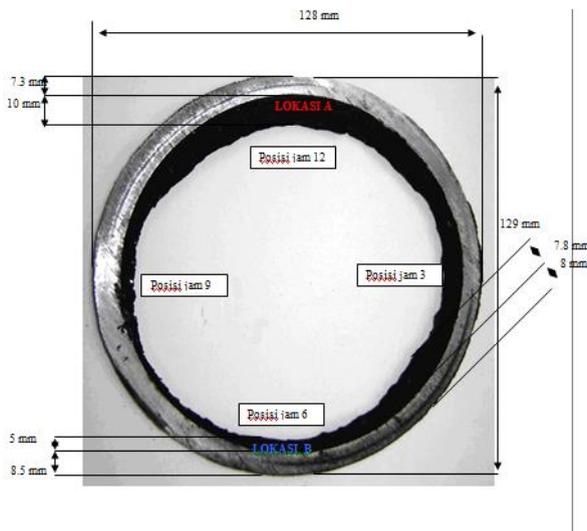
Lokasi A yang merupakan lokasi yang jauh dari patahan berada pada *fire side* (arah jam 12) sedangkan lokasi B adalah lokasi yang jauh dari patahan berada pada *wall side* (arah jam 6). Dapat ditandai dari endapan pada gambar 6 menunjukkan *tube furnace* bagian A lebih tebal dibanding endapan pada bagian B.

Gambar 6 : Penipisan tube terjadi pada jam 12 (*fire side*) dengan ketebalan 7.3 mm dan pada lokasi yang sama ketebalan karat sekitar 10 mm.

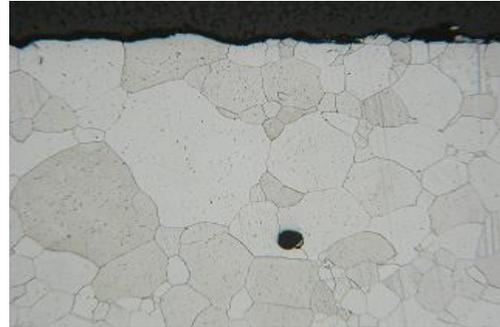
Gambar 7: Material pada lokasi A. Terlihat adanya graphitisasi yang sudah parah.

Terjadi perubahan besar butir pada lokasi A yang terletak pada *fire side*. Pada lokasi A juga terlihat bahwa grafit yang terbentuk lebih besar dan telah terjadi perubahan mikrostruktur menjadi ferritic dimana cementit dari stuktur ferrite pearlite berubah menjadi grafit (lihat gambar 7 dan 8). Pada lokasi B yang berada pada *wall side* tidak terjadi grafitisasi dan tidak mengalami perubahan mikrostruktur serta tidak mengalami perubahan besar butir (lihat gambar 9-11). Terlihat banyak cacat permukaan (lokasi D,E dan F) pada

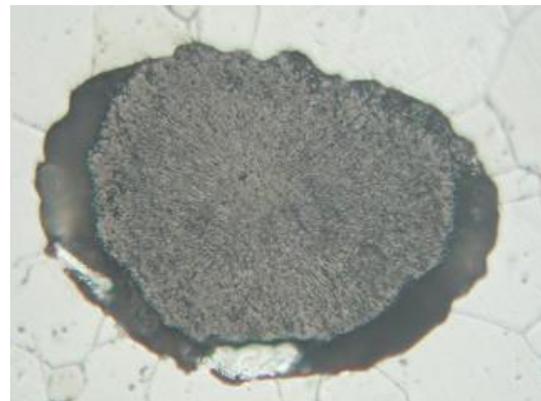
Gambar 8 : Mikrostruktur lokasi A. Terlihat adanya graphite. Mikrostruktur ferrite pearlit telah berubah menjadi ferritic.

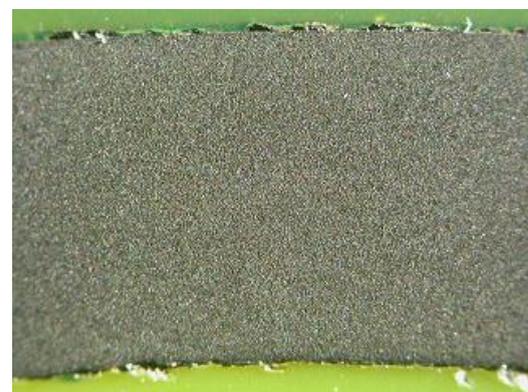
Gambar 9 : Foto penampang melintang lokasi B. Tidak terlihat perubahan besar butir.

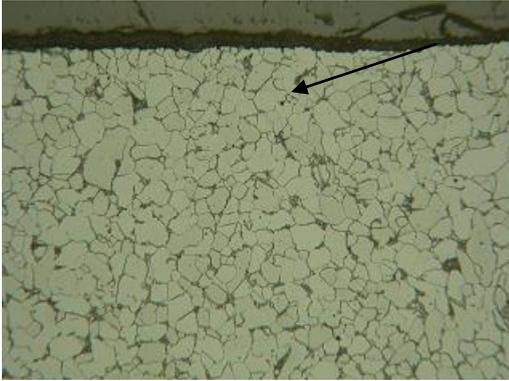
Gambar 10 : Material pada lokasi B. Bagian permukaan outside

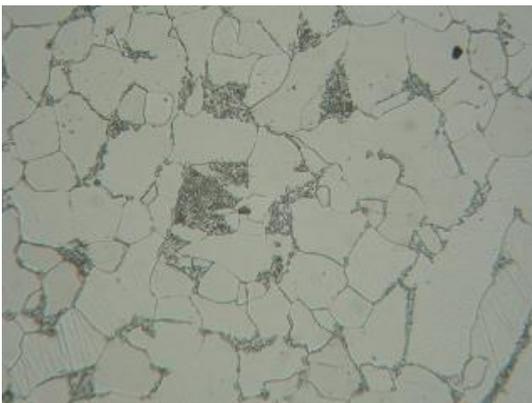
Gambar 11: Mikrostruktur lokasi B menunjukkan mikrostruktur ferrite pearlite.

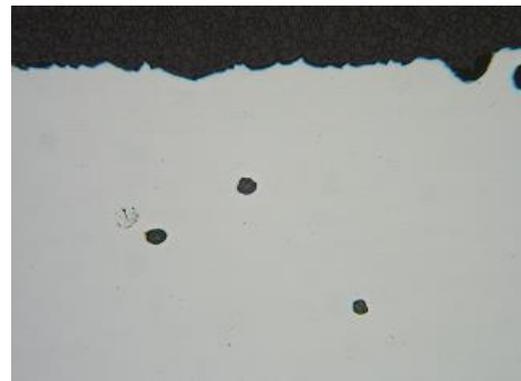
permukaan luar (*fire side*) material (lihat gambar 12) . Pada daerah patahan *tube furnace* bagian dalam terlihat adanya korosi intergranular. Grafit yang terekspose ke permukaan dari dalam lekukan. Proses grafitisasi terjadi juga pada lekukan didaerah dekat patahan (lihat gambar 13 dan 14). Mikrostruktur di lokasi *wall side* patahan merupakan ferrite pearlite sedangkan pada *fire side* patahan cementite dari dalam struktur ferrite pearlite berubah menjadi graphite (lihat gambar 13 - 18). Pada bagian *wall side* telah terjadi grafitisasi tahap awal (lihat gambar 17).

Gambar 13 : Pecahan dari tube furnace tanpa etsa. Terlihat adanya grafitisasi. Perbesaran : 50 x.

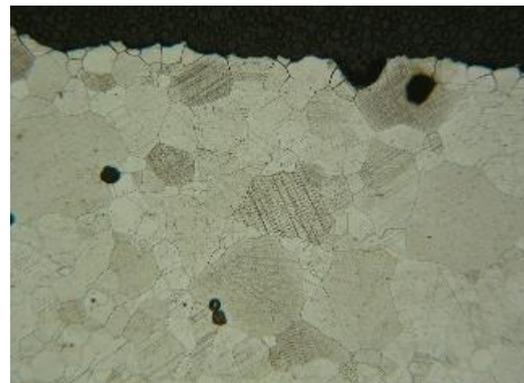
Gambar 14 : Gambar 13 setelah dietsa. Terlihat adanya grafitisasi dan perubahan struktur mikro. Perbesaran : 50 x.

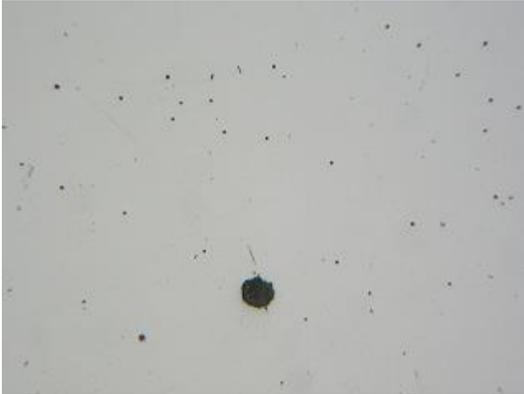
Gambar 15 : Foto tanpa etsa pada fire side patahan(arah jam 12). Terlihat grafitisasi yang banyak dan membesar.

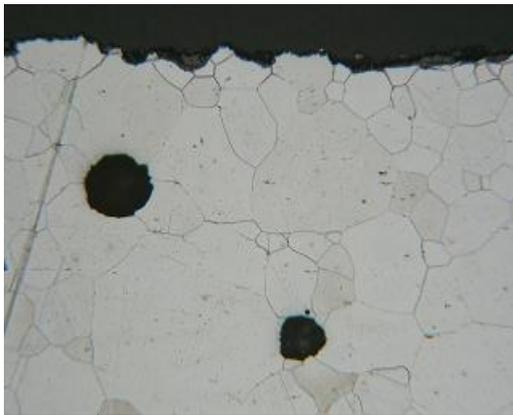
Gambar16 : Struktur mikro pada permukaan fire side patahan (arah jam 12)Terlihat grafitisasi yang banyak dan membesar.

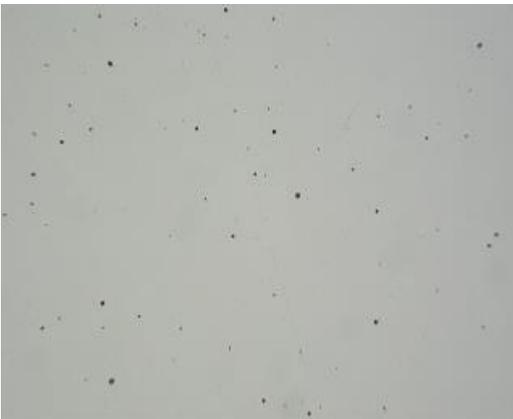
Gambar 17 : Foto nonetsa pada cool side patahan (arah jam 6).Terlihat adanya grafit yang menyebar tetapi belum membesar.

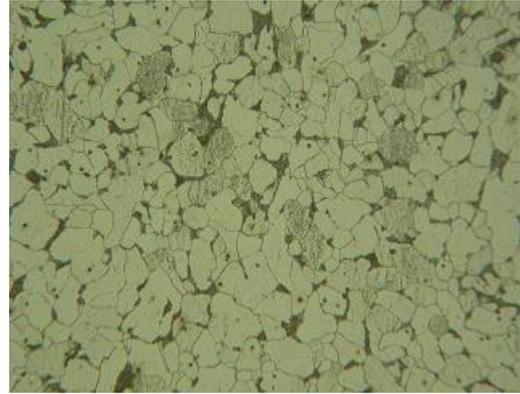
Gambar 18 : Struktur mikro pada permukaan cool side patahan (arah jam 6) Jika diamati dengan seksama sudah terlihat adanya graphite.

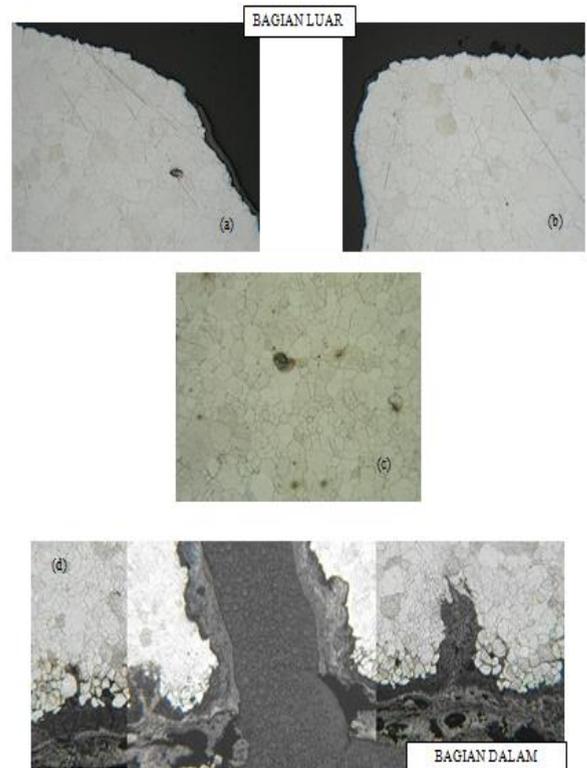
Gambar 19:

Pada gambar 19 (a), (b) , (c) menunjukkan mikrostruktur telah terjadi grafitisasi dan pada gambar 19 (d) menunjukkan bahwa material mengalami korosi intergranular, pada gambar tersebut juga menunjukkan terjadinya perbesaran butir, dengan intensitas perbesaran paling besar dibagian luar.

- (a) Dan (b). Foto mikrostruktur kanan dan kiri bagian luar tube furnace yang mengalami patah. Pembesaran 100x.
- (c) Foto struktur mikro bagian tengah tube furnace yang mengalami patah. Perbesaran 100 x.
- (d) Foto struktur mikro bagian dalam tube furnace yang mengalami patah. Menunjukkan adanya korosi di permukaan. Perbesaran 100x.

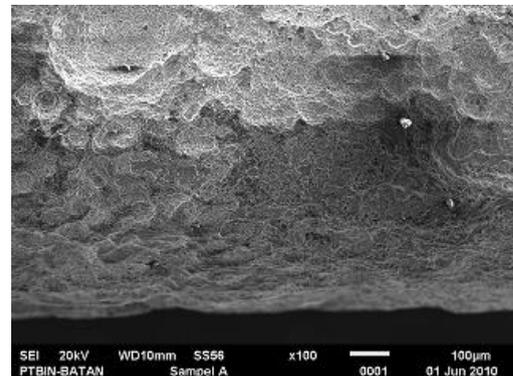
Hasil uji SEM tidak memperlihatkan alur kerusakan karena bagian tengah dari material meleleh. Patahan dengan sudut 45 derajat dapat dilihat pada hasil SEM tersebut yang mempertegas bahwa kerusakan berawal dari luar. Bentuk patahan di bagian luar lebih kasar sedangkan bagian dalam lebih halus (lihat gambar 20).

Gambar 20 : Gambar SEM bagian luar *tube furnace*. Perbesaran 30 x
