STUDI LAPANGAN TERHADAP PENYUSUNAN DESAIN AMBROLNYA PONDASI JEMBATAN KERTEN

Fatchur Roehman

Program Studi Teknik Sipil Fakultas Teknik Universitas Sultan Fatah (UNISFAT)
Jl. Diponegoro 1B Jogoloyo Demak Telpn (0291) 686227

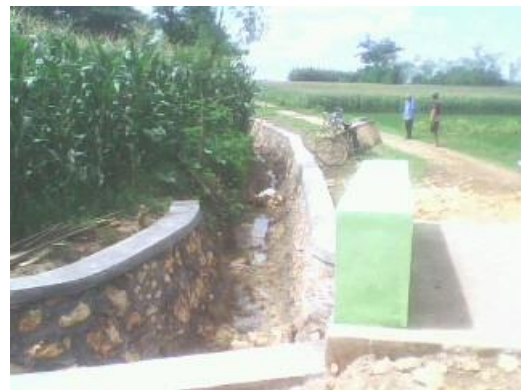
Gambar 2 : posisi jembatan

Posisi jembatan yang dipojok atau berada disudut yakni pada dua titik pertemuan sungai yang mengalir sehingga sulit untuk air mengalir dengan lancar karena harus mengalami pembelokan terlebih dahulu padahal dari awal pihak fasilitator memberikan pengarahan agar anak sungai yang satunya bisa dilakukan sudetan sehingga hantaman aliran tidak langsung

mengenai pondasi jembatan yang dimana dapat membawa gerusan pondasi yang bisa berakibat tergulingnya pondasi atau ambrol.

1. Melakukan penggalian tanah sampai dengan tanah dasar atau tanah keras dan sebelum dilaksanakan pengerjaan harus ada pengecekan dan pemotretan oleh pengawas atau FT, untuk meminta persetujuannya.
2. Adanya alur sungai yang teratur dan tidak boleh jembatan pada tikungan aliran deras nantinya dapat menghantam secara langsung pada pondasi.

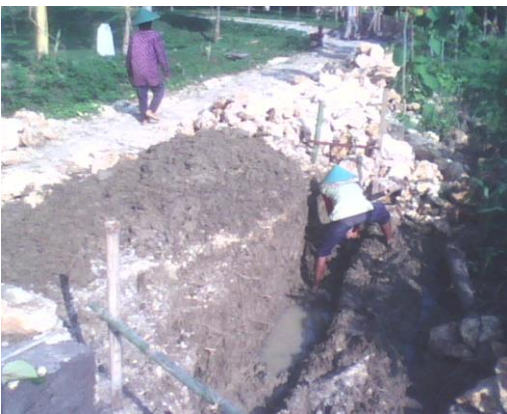
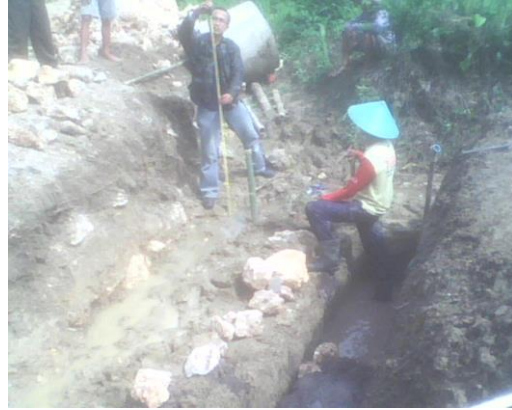
Gambar 3 : Pemasangan bouwplank

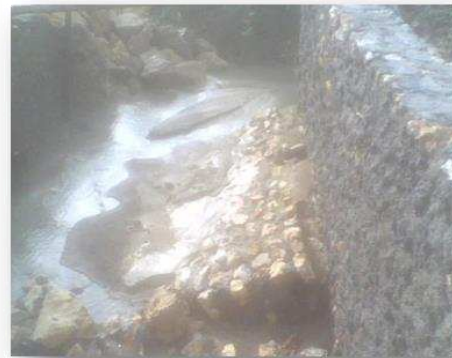
Faktor-faktor penyebab ambrolnya jembatan adalah :

- a. Curah hujan yang lebat selama semalam sebelum kejadian penggerusan tanah dasar.
- b. Kemiringan galian pondasi yang tegak, menyebabkan tanah mudah labil apabila jenuh air.
- c. Galian pondasi yang kurang dalam walaupun sudah sesuai dengan RAB dan apabila dilakukan yang lebih dalam terjadinya sumber air tanah yang tinggi.

- d. Masuknya air drainase dari pemukiman pada areal sungai karena sungai tidak mampu menampung aliran air hujan yang sangat besar.
- e. Alih fungsi lahan sekitar lokasi dari tanaman keras menjadi tanaman semusim (ketela pohon dan jagung), menjadikan tanah pelapukan lempung menjadi gembur dengan pori-pori tanah melebar sehingga air hujan menjadi mudah masuk kedalam tanah dan meningkatnya kejenuhan tanah.

- f. Adanya aliran air yang deras yang mengalami pemutaran dibawah dasar pondasi, sehingga mengakibatkan gerusan atau erosi pada dasar pondasi. Karena tanah yang dibawahnya sudah terkikis tak lama kemudian pondasi yang sudah dikerjakan ketinggian 2 m ambrol dan spesi campurannya juga hanyut terbawa banjir

- g. Tidak adanya kisdam pembendung aliran air yang sekiranya tidak masuk pekerjaan pondasi dan memperlambat proses pengeringan pengerjaannya
- h. Posisi jembatan yang terletak disudut pada titik pertemuan arus

diantara dua sungai yang arusnya ketika hujan sangat deras.

Gambar 2. Pondasi yang dibangun ambrol setelah terjadi penggerusan

Dalam perencanaan desain semula, asumsi tekanan tanah yang paling ekstrim apabila terjadi longsor adalah tekanan terhadap tanah dari samping luar. Namun diluar asumsi awal bahwa asumsi longsor dengan volume kecil ternyata tidak sesuai dengan perencanaan awal. Longsor yang terjadi adalah disamping ada tekanan dari tanah pondasi pada bagian samping luar juga terjadi penggerusan dari bawah yang sangat kuat.

Pengerjaan kembali pondasi jembatan yang jebol dengan penyempurnaan proses terhadap beberapa hal yang masih belum benar. Beberapa hal yang perlu disempurnakan adalah mengenai spesifikasi bahan penyusun dan teknik pelaksanaannya. Faktor - faktor penting yang harus diperhatikan dalam pelaksanaan pekerjaan pondasi jembatan adalah :

3. Sebelum pengerjaan pondasi perlu dibuatkan kisdam sehingga aliran sungai tidak mengganggu gerusan pondasi dan dibutuhkan spesi campuran yang baik.

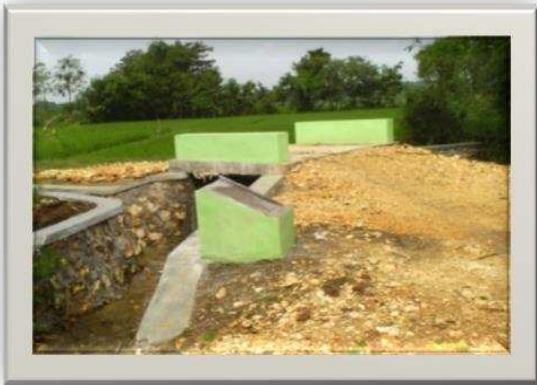
Gambar 4. Kondisi jembatan setelah dibangun
