KAJIAN IDENTIFIKASI INFRASTRUKTUR JARINGAN PIPA MIGAS BAWAH LAUT DI PERAIRAN SEBELAH UTARA PROVINSI BANTEN

B. Rachmat, C. Purwanto dan P. Raharjo

Pusat Penelitian dan Pengembangan Geologi Kelautan, Jl. Dr. Junjungan 236 Bandung

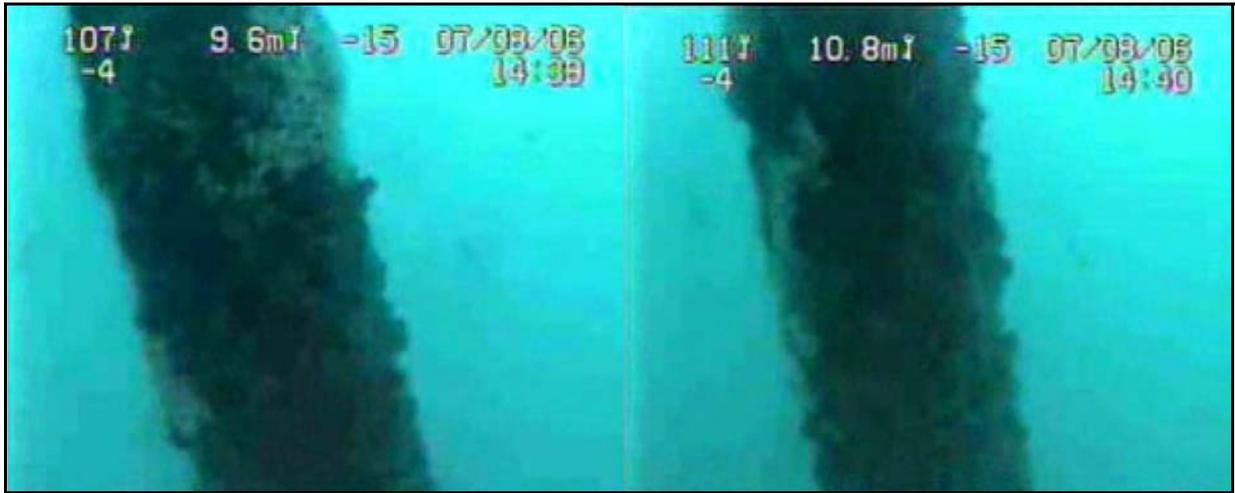
- Adanya marine growth di sepanjang pipa yang mempengaruhi ketahanan pipa (Foto 2, Foto 3, Foto 4 dan Foto 5). Dari foto tampak sekeliling pipa migas telah ditumbuhi tumbuhan karang yang cukup tebal, sehingga pipanya hampir tidak terlihat. Kondisi ini akan menyebabkan pipa menjadi rapuh dan rawan terjadi kebocoran.

Foto 2. Hasil rekaman ROV dari pipa hulu milik ARCO/BP yang digelar di kedalaman laut 9.6 – 10.8 m di perairan sekitar utara Banten

1. Melakukan pemeriksaan secara periodik dan berkala pada jaringan pipa transmisi, distribusi dan pipa hulu yang terdapat di dasar laut, terutama pada lokasi-lokasi yang potensial untuk terjadinya kegagalan struktur pipa dengan menggunakan beberapa metode geofisika, seperti Remotely Operated Vehicle (ROV) (Foto 7), Side Scan Sonar (SSS) (Gambar 10), Multibeam Echosounder (Gambar 11), dan Geomagnetik Laut (Gambar 12).
2. Melakukan pemeriksaan secara periodik dan berkala pada jaringan pipa untuk mendeteksi adanya korosi, kebocoran pipa, pipa retak dan *marine growth* dengan menggunakan *Remotely Operated Vehicle* (ROV), sesuai dengan standar DNV RP-F101. Terutama pada jaringan pipa hulu yang umurnya sudah mencapai lebih dari 20 tahun.
3. Melakukan pemendaman pada pipa yang digelar secara terbuka di dasar laut pada kedalaman laut kurang dari 13 m.

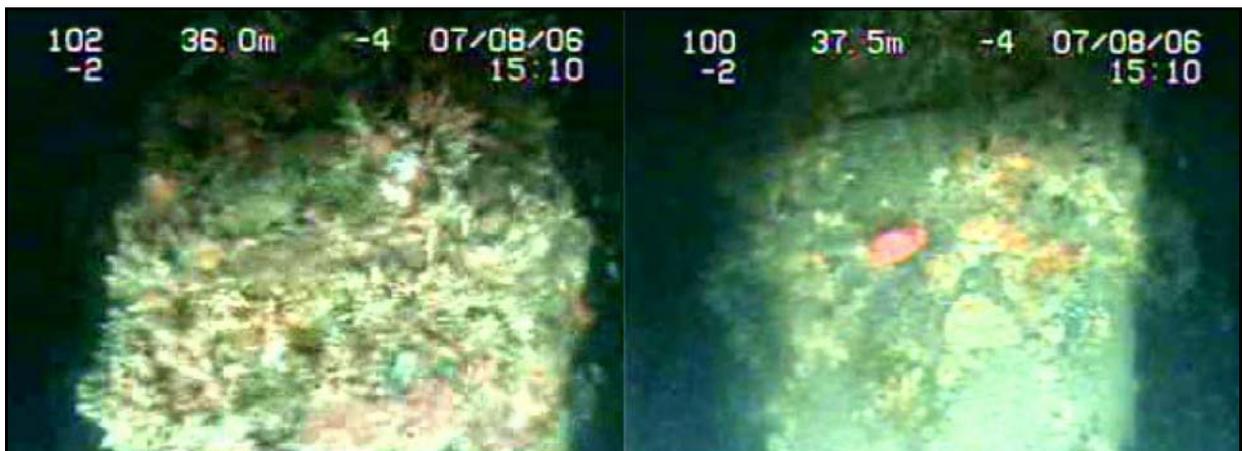
1997 pasal 13 ayat 3, yang menyatakan pipa yang digelar di kedalaman laut kurang dari 13 m posisinya harus terkubur sedalam 2 m atau lebih, sedangkan pipa yang digelar di perairan yang kedalaman lautnya lebih dari 13 m pipa boleh digelar di atas dasar laut (*seabed*) dengan dilengkapi dengan sistem pemberat agar pipa tidak bergeser atau berpindah tempat. Namun berdasarkan kondisi lapangan (hasil rekaman *Remotely Operated Vehicle* (ROV)) yang dilakukan PPPGL pada tahun 2006 ternyata ada pipa migas bawah laut di perairan utara Banten yang digelar di kedalaman kurang dari 13 m tidak dikubur dan hanya digelar di atas dasar laut secara terbuka. Foto 2 memperlihatkan pipa milik ARCO/BP di kedalaman 9 – 11 m yang digelar secara terbuka di atas dasar laut. Sedangkan Foto 3 memperlihatkan kondisi pipa hulu milik ARCO/

BP yang di gelar di dasar laut secara terbuka pada kedalaman laut 36 – 37.5 m. Pipa-pipa ini kemungkinan adalah pipa-pipa yang dipasang sebelum diberlakukannya Kepmen tersebut di atas, yaitu pipa yang dipasang antara tahun 1970–1995.

Foto 3. Hasil rekaman ROV dari pipa hulu milik ARCO/BP yang digelar di kedalaman laut 36 – 37.5 m di perairan sekitar utara Banten

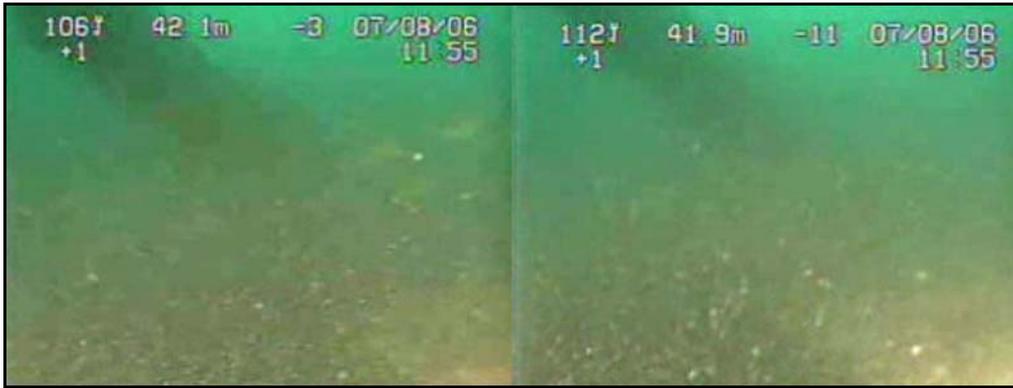
Foto 4. Posisi pipa yang digelar di atas dasar laut secara terbuka tampak dalam posisi terbentang bebas (freespan) di perairan sebelah utara Banten

4. Memberi bangunan pendukung (*concrete*) pada pipa yang terindikasi mengalami kondisi bentang bebas (*freespan*), sesuai dengan standar DNV-RP-F105 (Gambar 13).
5. Melakukan penimbunan pada lokasi persilangan (*crossing*) antar pipa bawah laut atau dengan kabel bawah laut agar tidak terjadi kondisi *freespan* (Gambar 14).
6. Memberi *buckle arrestor* pada pipa yang mengalami *buckling* atau pemipihan atau pembengkokan sesuai dengan standar DNV OS F101-2000 untuk kondisi *local buckling* dan DNV RP-F110 untuk kondisi *global buckling*.
7. Memberi rambu-rambu dan sarana bantu navigasi pelayaran pada jalur pipa yang digelar di daerah alur pelayaran.
8. Memberi rambu-rambu dan tanda bahaya navigasi tambahan pada daerah penangkapan ikan nelayan, sehubungan dengan banyaknya pipa yang digelar secara terbuka di dasar laut pada daerah penangkapan ikan.

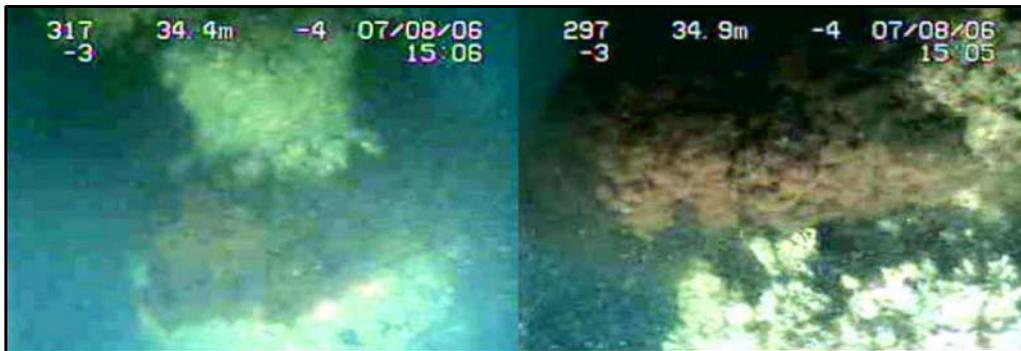
Dari faktor-faktor tersebut di atas, maka kemungkinan pipa migas akan mengalami kegagalan struktur seperti patah atau kebocoran sangat besar, seperti yang diperlihatkan pada Foto 5. Foto ini memperlihatkan kebocoran pipa yang terjadi pada pipa hulu milik ARCO/BP di lokasi perairan sebelah utara Banten pada kedalaman laut 34 – 35 m. Dari foto tersebut terlihat adanya buih/gelembung udara berwarna hitam yang keluar secara terus menerus, indikasi ini menunjukkan adanya semburan minyak yang keluar dari pipa bawah laut yang bocor.

Foto 5. Hasil rekaman ROV dari pipa hulu milik ARCO/BP yang mengalami kebocoran

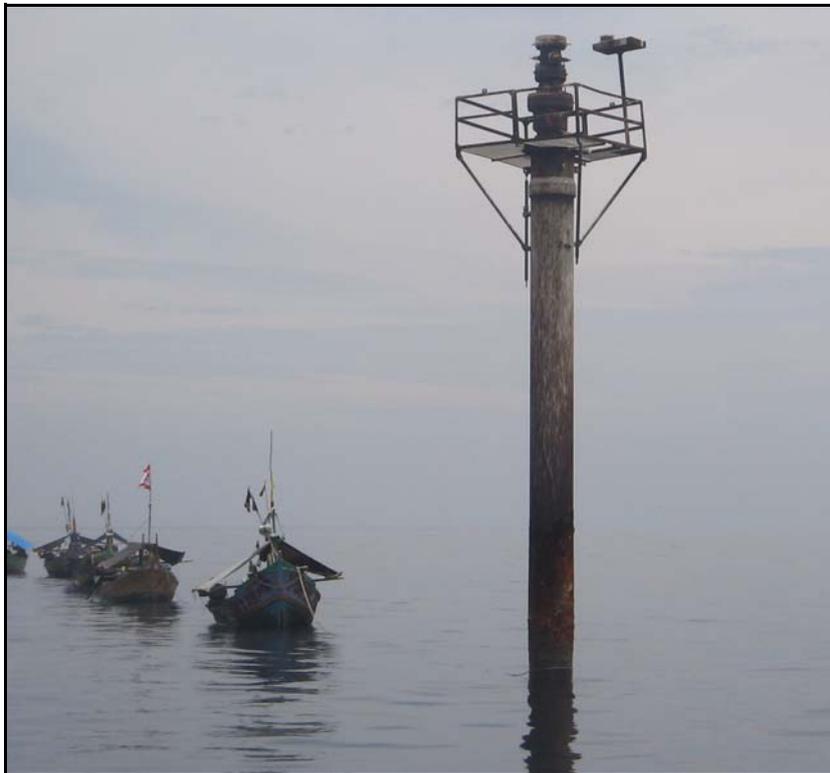
- Tertimpa dan terseret jangkar kapal besar yang sedang berlabuh. Nelayan sering kali berlabuh di lokasi dekat jalur pipa dengan cara menurunkan jangkar. Kondisi ini sangat berbahaya karena apabila jangkar menimpa

pipa akan menyebabkan terjadinya kebocoran. Foto 6 memperlihatkan contoh nelayan yang sedang berlabuh di lokasi dekat pipa migas.

Foto 6. Nelayan sedang berlabuh di dekat jaringan pipa migas (Rachmat dkk., 2010)
