RETAK KOROSI TEGANGAN PADA PRESSURE INDICATOR LINE TUBE

A. Djoko Wiyono dan Yusuf Afandi

UPT-LUK BPP TEKNOLOGI, Kawasan PUSPIPTEK Serpong

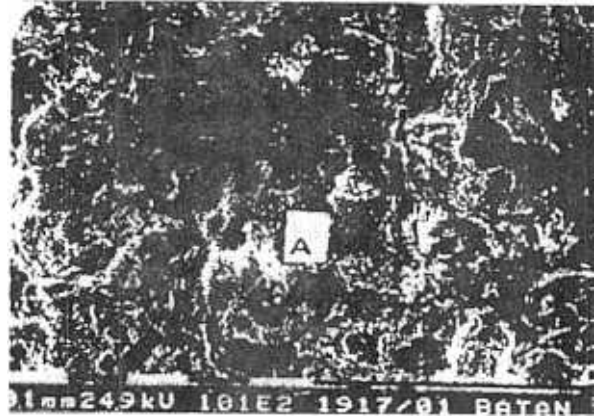
Secara visual tidak terjadi perubahan bentuk deformasi plastis) dan ketebalan rata-rata sebesar 3,85 mm. Pada spesimen yang rusak menunjukkan adanya penjalaran retak bercabang. Permukaan kasar dan iregular menunjukkan bahwa *tube* mengalami retak getas (*brittle cracks*) dan dengan menggunakan SEM

Gambar 2. Pemeriksaan SEM menunjukkan permukaan patahan yang kasar tertutup dengan produk korosi (Perbesaran 100 X)

memperlihatkan bahwa permukaan retakan tertutup dengan endapan korosi (Gambar 2 dan 3).

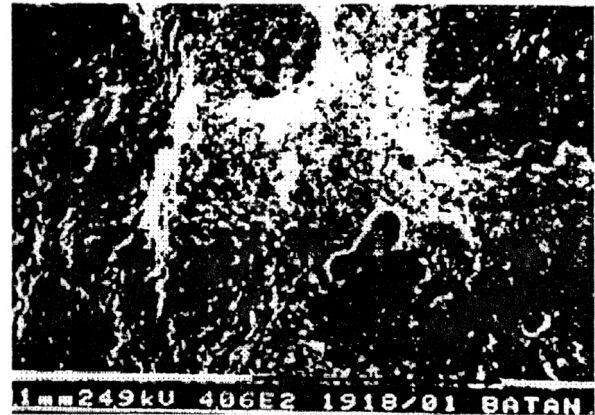
Gambar 3. Perbesaran dari lokasi A, memperlihatkan endapan korosi relatif tebal (Perbesaran 400 X)

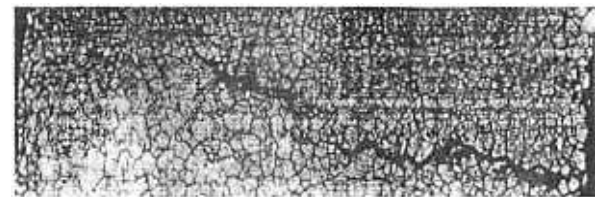
Pada spesimen potongan melintang menunjukkan adanya retak interkristalin dimulai dari kedua sisi diameter luar dan dalam *tube* dan tampak dari diameter luar awal retak kristalin lebih parah serta terisi dengan endapan korosi (Gambar 4).

Gambar 4. Penjaluran retak interkristalin dari diameter dalam dan luar tube (perbesaran 50 X; Etsa Vilela's)

Permukaan patahan atau retakan berbentuk kasar, iregular dan di bawahnya mengandung retak interkristalin yang terisi dengan endapan korosi. Ada indikasi bahwa retak bercabang interkristalin dimulai dari sisi diameter luar dan terisi endapan korosi, karena lebih parah dibandingkan dengan retak serupa pada diameter dalam *tube*. Retak bercabang interkristalin dan

metalografi ada indikasi kuat bahwa *pressure indicator tube* mengalami retak di daerah *elbow* akibat mekanisme *Intercrystalline Stress Corrosion Cracking* (ISCC). Dalam kasus ini SCC dominan terjadi di daerah *elbow* sisi cekung dan pada diameter luar *tube* (Gambar 4) dibandingkan *elbow* sisi cembung pada sisi diameter luar (Gambar 6). Menurut salah satu referensi bahwa "SCC hanya terjadi di bawah pengaruh tegangan sisa atau yang diterima dan bersifat tarik, sedangkan tegangan tekan tidak berpengaruh".[1]

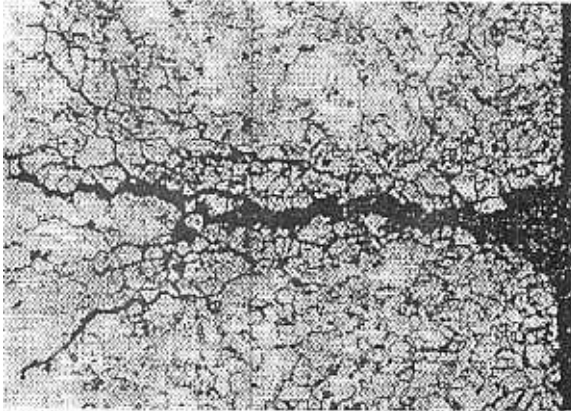
terisi endapan korosi juga tampak dengan jelas pada spesimen potongan memanjang dan sejajar permukaan *tube* (Gambar 5).

Gambar 5. Diameter luar sisi cekung memperlihatkan retak bercabang interkristalin, tampak di dalam retakan terisi dengan produk korosi (Perbesaran 50 X; Etsa Vilela's)

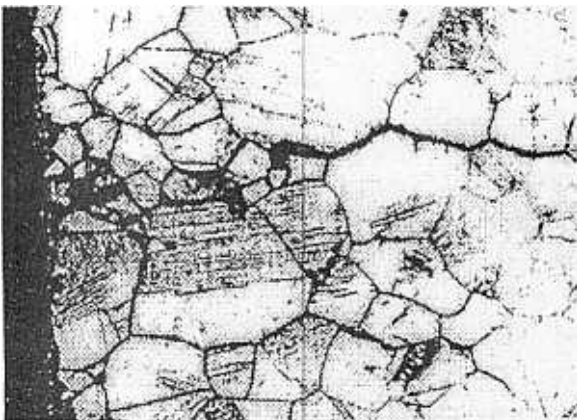
Berdasarkan hasil pemeriksaan terhadap spesimen tersebut di atas, retak bercabang interkristalin yang terisi endapan korosi dan diketemukan pada diameter luar sisi cekung ternyata lebih parah dibandingkan dengan diameter luar sisi cembung (Gambar 6).

Gambar 6. Diameter luar sisi cembung juga tampak retak bercabang interkristalin (perbesaran 200 X; Etsa Vilela's)
