# IDENTIFIKASI MASALAH APLIKASI TEKNOLOGI PENGOLAHAN AIR PAYAU DENGAN SISTEM RO DI KABUPATEN REMBANG DAN CARA MENGATASINYA

P. Nugro Rahardjo

Pusat Teknologi Lingkungan, BPPT  
Jln. MH. Thamrin No.8 Jakarta Pusat. Gedung II Lt.20

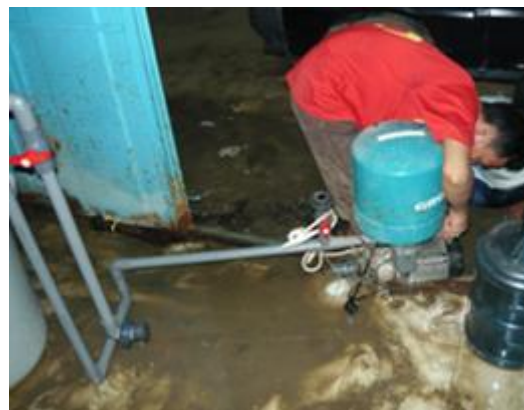
Pompa air baku dalam unit IPA RO ini mempunyai kapasitas maksimum sebesar 30 liter per menit dan bekerja dengan daya  $\pm$  500 Watt. Jenis pompa air baku ini adalah pompa semi jet dan mampu memberi tekanan maksimum hingga 7 sampai 8 bar. Pompa ini mempunyai *casing* yang terbuat dari bahan *stainless steel*. Pada saat survey diketahui bahwa pompa dalam keadaan rusak dan ternyata sudah sejak bulan Maret 2010 tidak pernah dihidupkan lagi. Karena sudah sekitar 5 bulan pompa tidak pernah dioperasikan lagi, dan karena letak pompa yang terletak di lantai dan dalam keadaan lembab, serta dudukannya sering terendam oleh air payau, maka hampir di seluruh bagian pompa air baku ini telah tampak teroksidasi atau berkarat, tidak terkecuali pada bagian terpenting dari pompa, yaitu motor penggeraknya. Karena itu motor penggerak tidak dapat berputar lagi dan demikian pula dengan *propellernya*. Kemudian dilakukan pembersihan karat yang terdapat pada bagian motor penggerak dengan cara membuka sebagian *casing* dan dengan memberikan daya dorong pancingan, maka motor dapat mulai berputar dan siap digunakan kembali (lihat Gambar 2).

Gambar 2. Perbaikan Pompa Air Baku.

Setelah mesin pompa dapat bekerja kembali, baru kemudian diketahui pula bahwa sistem otomatisnya sudah rusak. Indikasi ini dapat dilihat pada saat pipa outlet ditutup dan dalam keadaan ini mesin pompa terus berjalan, seharusnya pompa akan secara otomatis berhenti bekerja. Bila dalam keadaan seperti ini pompa air baku terus bekerja, sementara tidak ada aliran air, maka kerja mesin pompa semakin berat dan tekanan dalam perpipaan semakin tinggi. Akibat selanjutnya adalah kemungkinan terjadi kebocoran dalam sistem perpipaan dan

mesin pompa menjadi lemah, serta *propelernya* cepat haus. Untuk lebih terjaminnya kondisi pompa air baku ini, maka selayaknya dilakukan perawatan, yaitu dengan melakukan pengecatan (*adhesive coating*) bagian luar pompa (untuk mencegah proses pengkaratan) dan pembersihan kerak-kerak karat besi pada bagian dalam, serta motor penggeraknya dan alat otomatisasinya. Pembersihan *propeller* pompa sebaiknya dilakukan juga dengan frekwensi 2 kali setahun.

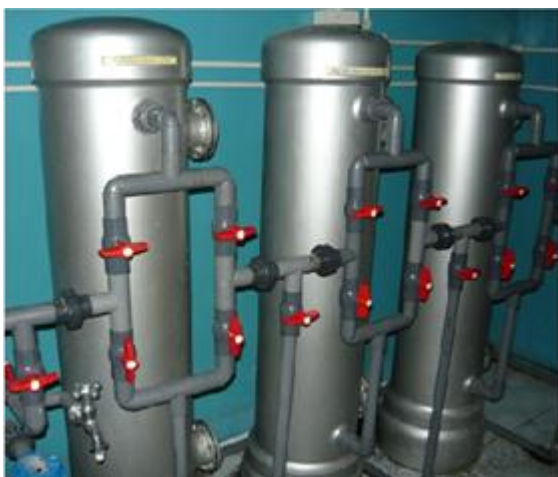
Masalah yang timbul adalah karena material yang digunakan sebagai *microstrainer* juga berupa kawat kasa yang terbuat dari bahan besi yang mudah termakan karat. Akibatnya setelah setahun IPA RO dioperasikan, semua *microstrainer* rusak dan akibat selanjutnya adalah hilang atau terbuangnya media penyaring yang terhalus ikut aliran air. Peristiwa seperti ini juga dapat terjadi pada saat pengoperasian IPA RO. Pada saat selesai proses pencucian dengan kondisi *microstrainer* yang rusak, memang masih terdapat butiran-butiran media penyaring yang tertinggal dalam sistem perpipaan, sehingga begitu proses operasi penyaringan dijalankan dengan tekanan yang lebih besar, maka butiran-butiran media penyaring tersebut akan ikut mengalir dalam aliran air produk. Dengan demikian banyak gangguan-gangguan proses pengoperasian IPA RO karena timbulnya masalah-masalah seperti itu. Bila hal itu terjadi, maka dapat dikatakan merupakan kegagalan proses.

Masalah yang terjadi pada unit ini pun sama seperti yang terjadi pada unit saringan pasir cepat, yaitu *microstrainer* yang rusak, sehingga media *manganese greensand* seringkali ikut lolos ke unit berikutnya. Untuk mengatasi masalah ini, sederhana saja, yaitu dengan mengganti *microstrainer* yang rusak dengan yang baru. Namun tetap disarankan untuk menggunakan material *microstrainer* yang kuat dan tidak mudah berkarat.

Gambar 5. Saringan Pasir Cepat, Iron Manganese Filter, dan Filter Karbon Aktif.

Penanggulangan masalah tersebut adalah dengan mengganti *microstrainer* yang rusak dengan yang baru. Namun karena material yang digunakan pada *microstrainer* juga masih berupa kawat kasa yang terbuat dari bahan besi, maka dalam waktu yang tidak terlalu lama ( $\pm 6$  bulan) *microstrainer* tersebut harus segera diganti lagi dengan yang baru. Karena itu disarankan agar bahan material dari *microstrainer* terbuat dari

bahan yang tidak mudah berkarat, seperti *stainless steel*, keramik atau plastik yang kuat.

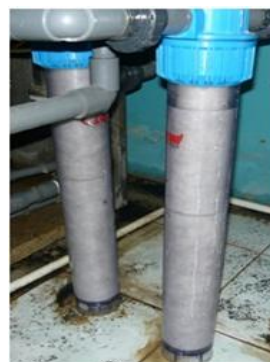
Masalah pada unit ini adalah kesalahan pemasangan media penyaringnya. Untuk jenis *Cartridge Filter* yang besar (panjang  $\pm$  50cm) media penyaringnya dapat berupa hanya satu buah elemen yang besar dengan panjang 50cm, atau dua buah elemen kecil dengan panjang masing-masing 25 cm (lihat Gambar 6).

Gambar 6. Cartridge Filter.

Namun pemasangan dua buah elemen yang kecil membutuhkan satu konektor pada bagian tengahnya dimana kedua elemen tersebut digabungkan. Ternyata pada unit *Cartridge Filter* disini pemasangan dua elemen kecil tersebut tidak menggunakan konektor, sehingga proses penyaringan mengalami kebocoran tepat pada bagian sambungan kedua elemen tersebut dan proses penyaringan gagal total. Akibat kegagalan unit *Cartridge Filter* ini ternyata sangat fatal, yaitu serbuk karbon aktif yang sangat halus dan ikut aliran air (karena rusaknya *micro strainer* pada unit *Carbon Filter*) tak tertahan dan masuk ke unit Membran RO.

Untuk mengatasi masalah ini hanya dilakukan penggantian media penyaring dengan jenis satu elemen saja (panjang  $\pm 50$ cm). Namun karena *micro strainer* pada unit *Carbon Filter* juga sudah diganti dengan yang baru, maka tidak lagi terdapat serbuk karbon aktif yang halus masuk ke dalam aliran air menuju *Cartridge Filter*. Karena suku cadang media penyaring untuk *Cartridge Filter* yang telah disediakan banyak yang ukuran kecil (panjang  $\pm 25$ cm), maka lebih baik Unit IPA RO disini disuplai dengan konektor elemen-elemen media penyaring tersebut.

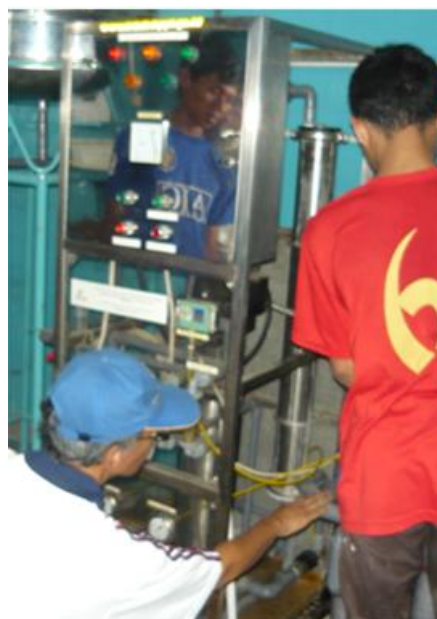
Masalah pertama pada unit (*Membrane*) RO adalah tidak sempurnanya hasil proses pengolahan air pada bagian *Pretreatment*. Bagian *Pretreatment* dimulai dari Pompa air

baku sampai pada unit *Cartridge Filter* (lihat Gambar 1). Proses pengolahan air pada bagian *Pretreatment* harus dapat memproduksi air dengan kualitas yang memenuhi seluruh parameter sesuai dengan standar air minum, kecuali kadar garamnya. Namun karena begitu banyaknya permasalahan yang ada pada bagian *Pretreatment*, maka akibat seriusnya adalah membran RO akan mengalami kebuntuan jauh lebih cepat dan selanjutnya produktivitasnya akan menurun dengan sangat drastis. Contoh nyata adalah kegagalan proses pada unit *Cartridge Filter* yang menyebabkan banyak pengotor (serbuk karbon aktif halus) yang masuk ke unit Membran RO.

Gambar 7. Unit Membran RO yang sedang di Pasang.

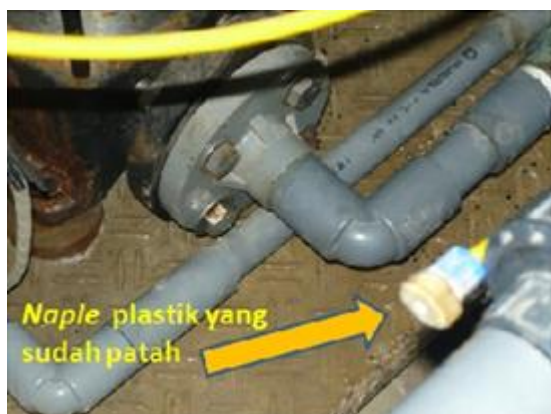
Masalah ketiga adalah beberapa bagian dari unit Membran RO ini sudah mulai mengalami kerusakan, seperti rusaknya (patah) komponen *naple* konektor pada titik pengukuran tekanan air baku masuk (lihat Gambar 8) dan *end cup* pada dua buah *casing* membran yang sudah mulai bocor, baik pada sisi bawah maupun atasnya. Kerusakan-kerusakan ini jelas menurunkan produktivitas unit Membran RO. Penanggulangan sementara telah dilakukan, yaitu dengan menyumbat titik-titik kebocoran dengan menggunakan lem epoksi. Namun cara penanggulangan tersebut tidak dapat bertahan lama dan sebaiknya segera dilakukan penggantian *end cup packing* dan *naple* konektor pada titik pengukur tekanan-tekanan.

Gambar 8. Konektor Selang Plastik (*Naple*) yang Rusak Karena Getas dan Rapuh.

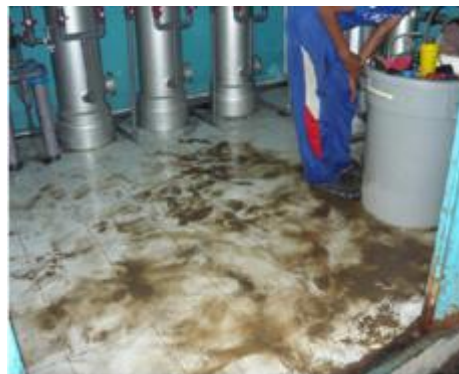
saat monitoring sungguh memprihatinkan. Genangan air yang kotor di lantai dalam ruangan tampak sangat tidak higienis. Di sudut-sudut ruangan dan di beberapa bagian peralatan unit-unit pemroses masih terlihat tidak pernah dibersihkan dan diperhatikan (lihat Gambar 12). Demikian juga halnya dengan pintu-pintu besi dan pipa-pipa penyangga tangki penampung yang sudah berkarat, bahkan ada yang sampai hancur, tampak tidak terpelihara dengan baik. Karena itu disarankan agar dilakukan rehabilitasi menyeluruh dalam unit IPA RO ini.

Gambar 12. Kondisi Ruang UNIT IPA RO yang Tampak Kotor.
