PENYELIDIKAN KARAKTERISTIK LAPISAN DIAMOND FILM PAHAT KARBIDA TERHADAP PEMBEBANAN MEKANIK PADA PEMBUBUTAN KERING

Fransnazoan Sitorus¹, Armansyah Ginting², Basuki Wirjosentono³

Penelitian ini bertujuan untuk mengkarakterisasi lapisan diamond-film yang digunakan sebagai bahan pelapis pahat karbida khususnya bahan pelapis (diamond-film CVD), sehubungan dengan adanya laporan penelitian perihal kegagalan fungsi dari bahan pelapis pahat karbida yang digunakan pada proses pemesinan kering bahan non-ferro metal pada awal proses pemotongan berlangsung (initial wear). Kajian karakteristik lapisan diamond-film pahat dilakukan melalui pendekatan beban mekanik melalui proses pemesinan kering menggunakan bahan paduan aluminium 6061. Kondisi pemotongan yaitu $v= 350$ m/min; $f= 0.15$ mm/put; $a= 1.5$ mm pada fasa Initial-wear ($t_c= 1.736$ min). Uji beban mekanik menggunakan bahan uji berkekerasan berbeda, Aluminium 6061 (53.3 HRB/95 HV) dan AISI 1070 (93.3 HRB/200 HV), hasil pengujian pada bahan uji Aluminium 6061 diperoleh keadaan Aus-abrasive $V_B= 0.070$ mm, dan pada bahan uji AISI 1070 diperoleh keadaan Aus tepi $V_B= 0.250$ mm, analisa menggunakan scanning electron microscope (SEM) dan en

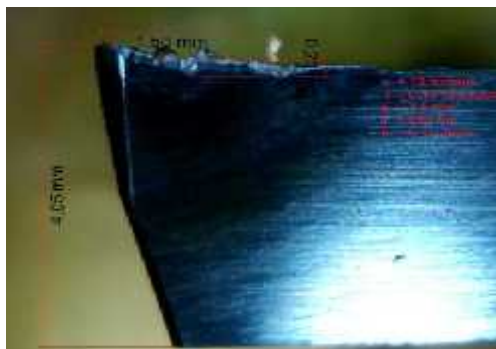
Gambar 21. Kegagalan pahat karbida un-coated pemesinan bahan uji AISI-1070 Kondisi: $V=70$ m/min; $t_c=5.138$ min; $V_B=0.230$ mm.

Analisa pertumbuhan telah terjadi Aus mekanik pada pahat berupa Aus tepi akibat tidak konsistennya tekana potong yang terjadi, yaitu besarnya kedalaman potong (a) dan besarnya pemakanan (f) pada proses pemesinan menggunakan bahan uji Baja AISI-1070 yang memiliki kekerasan 93.3 HRB. Disimpulkan Aus tepi yang terjadi berada pada batas yang diizinkan yaitu: $V_B > 0.3$ mm (dibawah batas V_{Bmax}), dalam waktu tidak kurang dari $t_c=5.00$ min, [18].

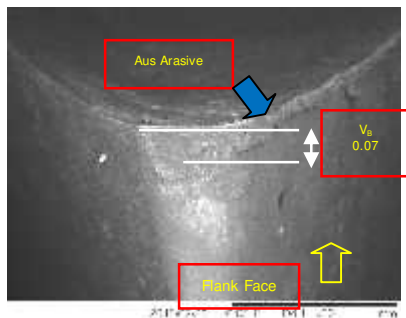
Gambar 25. Aus abrasif (initial-wear) pahat karbida berlapis diamond film bahan uji Al-6061. Kondisi: $V=350$ m/min; $t_c=1.736$ min; 104.160 dtk; $V_B=0.070$ mm; $V_B^\circ=0.000672$ mm/dtk.

Sebagaimana diperlihatkan pada Gambar 25, besar pertumbuhan Aus pada tepi yaitu: $V_B=0.070$ mm dengan percepatan aus rata-rata $V_B^\circ=0.000672$ mm/dtk yang terjadi terhadap pahat pada fasa Initial-wear $t_c=1.736$ min. Secara rinci bentuk kegagalan yang terjadi pada mata potong pahat ditetapkan sebagai Aus pengikisan (abrasive-wear), dimana besaran Aus pengikisan diukur dari puncak muka sadak mata pahat (rake face) terhadap batas bawah terjadinya Aus (wear). Terhadap besar Aus abrasif yang terjadi masih dalam batas dibawah V_{Bmax} ($V_B > 0.3$ mm). Maka hasil penelitian terhadap pengaruh beban mekanik dapat diartikan bahwasanya pada penggunaan bahan uji Aluminium 6061 (non-ferro metal) mengindikasikan bahwa keadaan yaitu tidak dijumpai kegagalan pahat dalam wujud pengelupas lapisan/pelapis pahat terhadap material substrate. Percepatan pertumbuhan Aus pahat rata-rata (V_B°)

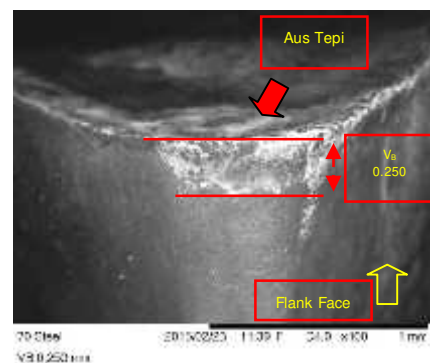
Gambar 27. Aus tepi (initial-wear) pahat karbida berlapis diamond film pemesian bahan uji AISI-1070. Kondisi: $V=70$ m/min; $t_c=0.734$ min; 44.040 dtk; $V_B=0.250$ mm; $V_B^\circ=0.005677$ mm/dtk.

Hasil penelitian yang ditunjukkan pada Tabel 11, terhadap analisa didapat pertumbuhan Aus tepi sebesar $V_B=0.250$ mm dengan percepatan Aus rata-rata $V_B^\circ=0.005677$ mm/dtk yang terjadi pada fasa Initial-wear dengan waktu pemotongan $t_c=0.734$ min. Efek dominan terhadap cepatnya pertumbuhan Aus tepi yang terjadi disinyair terutama terhadap kekerasan bahan uji, besarnya kedalaman potong (a) dan besarnya pemakanan (f) yang diaplikasikan.

Sebagaimana diperlihatkan pada Gambar 27. Aus tepi mencolok yang terjadi disebabkan hilangnya sebagian dari volume material terluar ujung mata pahat, sehingga dikhawatirkan menyebabkan penurunan intim kontak pahat terhadap bahan uji untuk aplikasi waktu pemotongan yang lebih lama lagi. Percepatan pertumbuhan Aus pahat rata-rata (V_B°) pada initial-wear bahan uji Baja AISI-1070 dijelaskan pada Tabel 12.

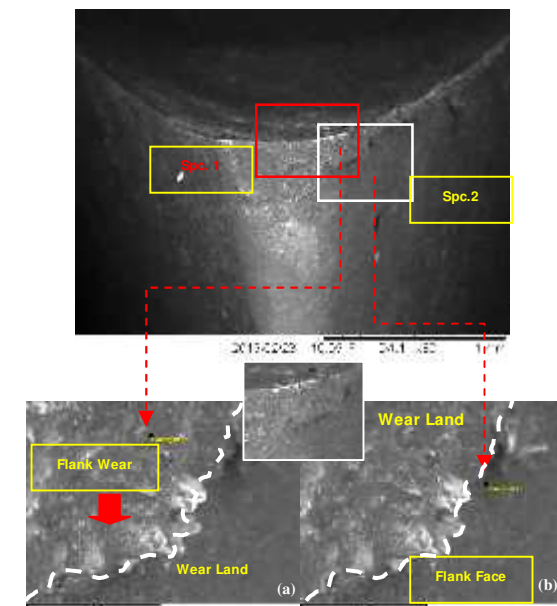
Pada Gambar 28 dan Tabel 12, pada spectrum-1 (flank wear), hasil dari analisa energy dispersive spectroscopy (EDS) didapati besar sebaran unsur pelapis diamond-film (carbon) terdeteksi signifikan mencapai 99.854% atomic, sementara unsur lainnya yaitu Cobalt (Co) dan Tungsten (W) besaran unsur yang terdeteksi kurang dari 0.02% atomic, sehingga dapat diartikan bahwasanya pada daerah kritis terjadinya kegagalan pahat (abrasive-wear) diketahui adalah unsur pelapis diamond-film yang masih berwujud keadaanya dan masih konsisten melapisi material substrate pahat atau dapat diartikan pada daerah analisa spectrum-1 (flank wear) tidak terlihat adanya indikasi telah terjadi pengelupasan lapisan pahat terhadap material substrate diamond-film pahat. Pada hasil analisa reaksi kimiawi membuktikan bahwa sifat dari bahan pelapis diamond-film (carbon) yaitu sifat kekerasan tinggi meyebabkan tidak signifikan terpengaruh akibat beban mekanik saat memotong material non-ferro metal (Aluminium 6061 AlMg1SiCu) yang memiliki sifat kekerasan rendah.

Gambar 28. Daerah analisa: [a] Spec -1; [b] Spec -2. Penyelidikan unsur lapisan pahat bahan uji Al-6061. Kondisi $V=350$ m/min| $f=0.15$ mm/rad| $a=1.5$ mm| $t_c=1.736$ min; 104.160 dtk| $V_B=0.070$ mm.

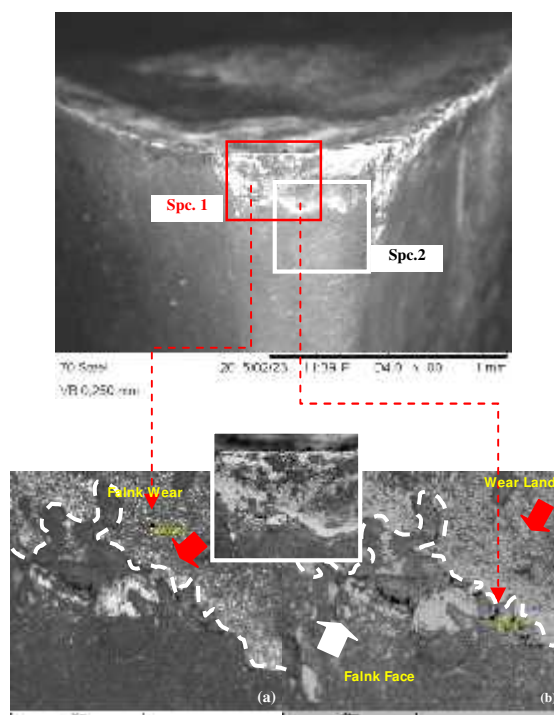
Sementara itu, pada Gambar 30 dan Tabel 13 Spectrum-2 (flank face), dapat diuraikan hasil dari analisa energy dispersive spectroscopy (EDS) menunjukkan besar sebaran unsur pelapis diamond-film (carbon) terdeteksi signifikan dan tuah hingga mencapai prosentase 99.997% atomic, sementara unsur lainnya yaitu Tungsten (W) besaran unsur yang terdeteksi sangat tidak signifikan karena jumlah besaran unsurnya tidak lebih dari 0.003% atomic, sehingga dapat diartikan bahwa daerah analisa pada spectrum-2 (flank face) adalah material unsur pelapis diamond-film sepenuhnya dan tidak terpengaruh oleh unsur-unsur lainnya yang merusak struktur lapisan dimond-film pahat.

Gambar 30. Daerah analisa pahat: [a] Spectrum-1; [b] Spectrum-2, Penyelidikan unsur lapisan pahat bahan uji AISI-1070. Kondisi $V = 70 \text{ m/min}$ | $f = 0.15 \text{ mm/rad}$ | $a = 1.5 \text{ mm}$ | $t_c = 0.734 \text{ min}$; 44.040 dtk | $V_B = 0.250 \text{ mm}$.

Apabila diamati hasil dari analisa energy dispersive spectroscopy (EDS) terhadap distribusi sebaran unsur-unsur pada pada Gambar 30 dan Tabel 13. spectrum-1, menjustifikasi bahwa unsur Carbon (C) sebagai unsur tunggal material pelapis diamond-film sudah tidak konsisten lagi berada pada prosentase 100% atomic, dikarenakan nilai unsur pelapis diamond-film (carbon) yang terdeteksi pada daerah spectrum-1 hanya pada besaran 67.573% atomic, dan sudah tergantikan oleh sebaran unsur-unsur lain diantaranya yaitu: Flourine (F), Chromium (Cr), Kobalt (Co) dan Tungsten (W). Unsur material lain tersebut merupakan unsur-unsur dari material substrate (WC/Co) dan sebagian lainnya terdeteksi merupakan unsur-unsur material bahan uji yang terdifusi pada lapisan diamond-film. Diantara unsur lain selain dari unsur lapisan dimond-film (carbon), terdeteksi signifikan yaitu unsur Chromium (Cr) yang merupakan unsur yang terdapat pada bahan AISI-1070 dan prosentase besaran sebaran unsur mencapai 19.918% atomic.

spectrum-1, dipastikan telah terjadi Aus pengikisan lapisan (abrasive-coating wear) pada lapisan diamond-film yang melapisi material substrate pahat, dikarenakan keberadaan unsur lapisan diamond-film pahat sudah tidak berwujud sempurna lagi. Terjadinya Aus pengikisan lapisan (abrasive coating-wear) pada lapisan diamond-film pahat disinyalir terjadi pengaruh yang akibat dari peristiwa Aus mekanis yang terjadi pada fasa Initial-wear yaitu: $t_c = 0.734 \text{ min}$; 44.040 dtk , saat pembubutan kering berlangsung. Hal ini menandakan sifat utama dari unsur pelapis diamond-film (carbon) yaitu keras namun rapuh (britell) yang menyebabkan terjadinya Aus pengikisan lapisan (abrasive coating wear) pada lapisan pahat pada daerah kontak.
