PENGARUH IKLIM TROPIS LEMBAB TERHADAP KERUSAKAN FASADE BANGUNAN KOLONIAL DI KOTA LAMA SEMARANG

Gagoek Hardiman¹, Sukawi², Satriya Wahyu Firmadhani³

^{1,2,3} Jurusan Arsitektur Fakultas Teknik, Universitas Diponegoro Semarang
Jl. Prof Sudarto SH Tembalang Semarang 50131

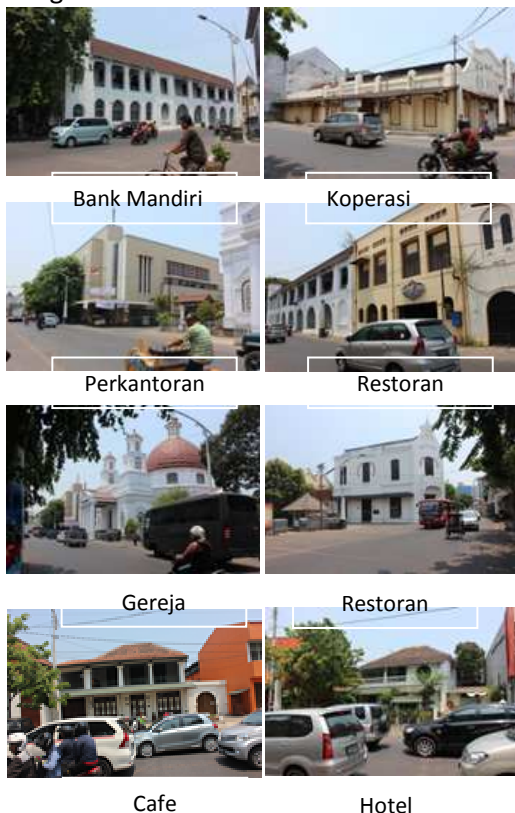
Gambar 1. Kondisi & fungsi bangunan kolonial dengan karakter asli sisi utara Jl. Letjen Suprpto
Sumber: Penulis (2015)

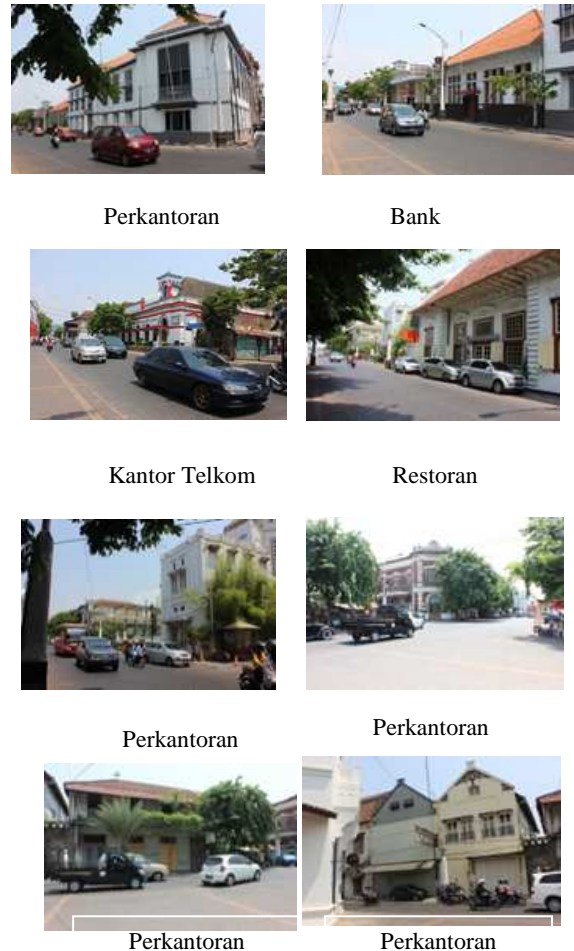
Gambar 2
Kondisi & fungsi bangunan kolonial dengan karakter asli sisi selatan Jl. Letjen Suprpto
Sumber: Penulis (2015)

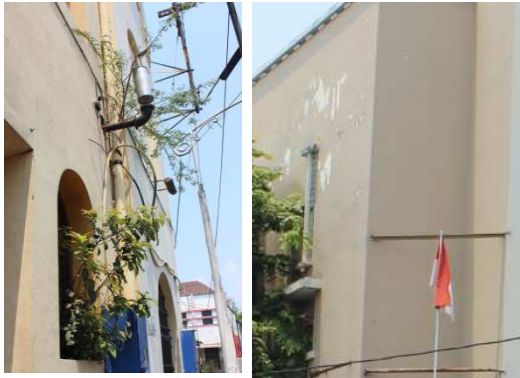
Kondisi bangunan berkarakter asli kolonial diatas sebagian besar dalam kondisi cukup baik dan terawat. Hal itu dikarenakan fungsi bangunan sebagai fasilitas publik seperti restoran, hotel, perkantoran yang selalu difungsikan setiap harinya sehingga perawatan bangunan terus dilakukan. Namun pada beberapa bangunan ditumbuhi tanaman pada bagian atap/dinding bangunan dikarenakan iklim tropis lembab di Indonesia yang membuat tanaman mudah tumbuh di segala tempat karena kondisi cuaca dan iklim yang mendukung. Selain ditumbuhi tanaman, kerusakan fasade pada bangunan tersebut dapat dilihat dari mengelupasnya cat eksterior bangunan. Hal ini bukanlah disebabkan aksi vandalisme, namun dikarenakan iklim tropis lembab di Indonesia, karena kerusakan cat luar terletak di bagian bangunan yang tidak mudah terjangkau oleh tangan manusia.

Gambar 3
Kerusakan bangunan difungsikan, karena iklim tropis lembab
Sumber: Penulis (2015)

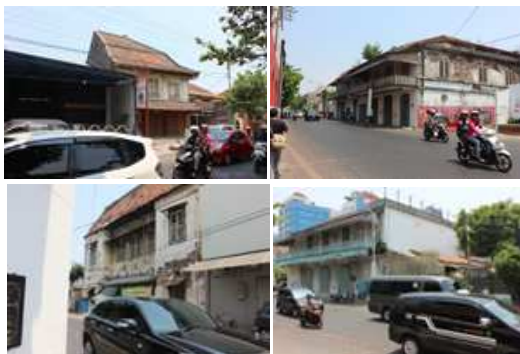
Pada ruas jalan Letjen Suprpto, terdapat pula bangunan kolonial yang tidak difungsikan. Kondisi bangunan yang tidak difungsikan tersebut buruk dikarenakan tidak adanya perawatan bangunan. Kerusakan fasade bangunan akibat iklim tropis lembabpun juga banyak ditemukan pada bangunan yang tidak difungsikan ini.

Gambar 4
Kondisi bangunan yang tidak difungsikan
Sumber: Penulis (2015)

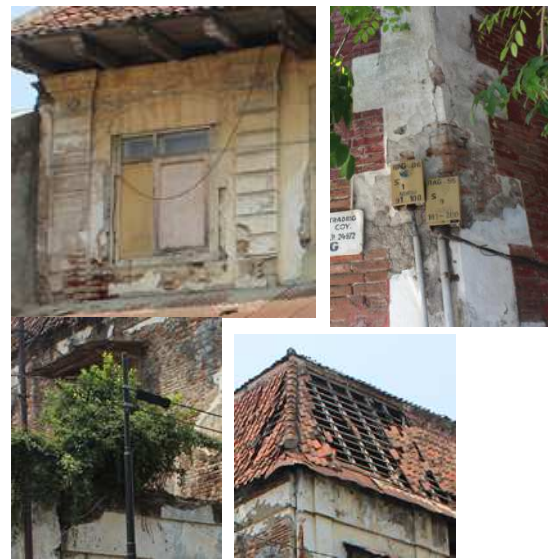
Kondisi bangunan yang tidak difungsikan di Kota Lama cukup memprihatinkan. Kurangnya perawatan bangunan untuk mengantisipasi dampak iklim tropis lembab menyebabkan mengelupasnya dinding bangunan, ditumbuhinya tanaman-tanaman, dan rusaknya beberapa elemen fasad bangunan. Tumbuhnya tanaman pada fasade bangunan yang tidak difungsikan ini jauh lebih besar dan lebat dikarenakan pembiaran tanaman yang tumbuh di fasade bangunan dalam waktu yang lama. Iklim tropis lembab tanpa perawatan bangunan

juga menyebabkan terkelupasnya lapisan dinding bangunan dan kusamnya cat pada fasade bangunan.

Gambar 5
Kerusakan pada fasade bangunan tidak difungsikan
Sumber: Penulis (2015)

Tindakan perawatan dengan mencabut tanaman yang tumbuh seharusnya secara teratur dilaksanakan, karena sebenarnya tidak memerlukan biaya besar tetapi memerlukan perhatian yang serius. Karena akar tanaman jelas akan dapat merusak dinding atau kusen.
