# Memperbaiki Mampu Layan Material Pelindung Struktur Face Fender Jetty Dengan Spesifikasi Material Solid Rubber Fender

Sulardi

Prodi Teknik Sipil Universitas Tridharma, Jl. A.W Syahrani No.7, Balikpapan 76126  
Email: Sulardikm61@yahoo.com

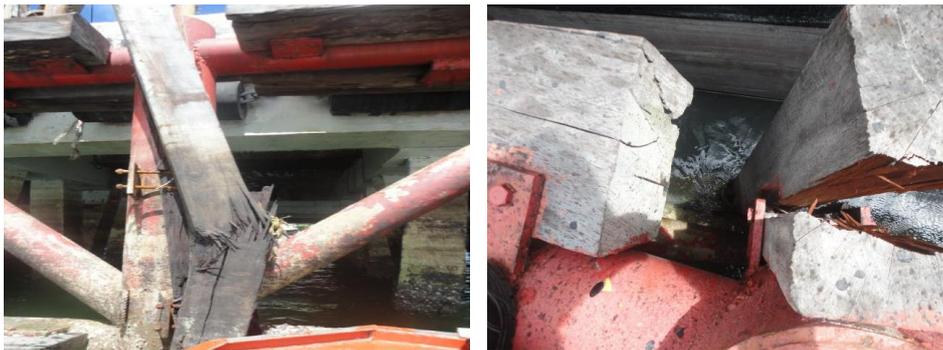
Permasalahan yang dihadapi adalah terjadinya kerusakan pada struktur *face fender* yakni kerusakan kayu pelindung *face fender* akibat tertabrak kapal tanker saat bersandar (Sulardi, 2016 dan Sulardi 2016a). Kayu pelindung *face fender* menggunakan material balok kayu ulin dengan ukuran 20x20 Cm dengan kondisi putus dan terbelah sebagaimana tersaji pada **Gambar 1**. Dengan kondisi seperti ini maka dinyatakan bahwa struktur *fender jetty* no.1 pada kondisi sub standard, *unsafe condition* dan tidak layak dioperasikan.

**Gambar. 1** Kerusakan pelindung *face fender jetty* No. 1

Faktor penyebab permasalahan adalah faktor material, yakni material pelindung struktur *face fender* menggunakan material balok kayu ulin yang bersifat kaku dan mudah pecah. Sedangkan penyebab permasalahan adalah karena material pelindung struktur *face fender* mengacu kepada spesifikasi material eksisting dengan kayu ulin ukuran 20x20 Cm (Sulardi, 2016b). Dari faktor penyebab diketahui faktor penyebab dominan permasalahan adalah mampu layan material pelindung *face fender* tidak baik. Oleh karena karena fokus penelitian dalam rangka mengatasi masalah adalah dengan mengganti spesifikasi material pelindung *face fender* dari semula kayu ulin menjadi *solid rubber fender*.

Telah dilakukan penggantian pelindung struktur *face fender* dari semula menggunakan material kayu ulin ukuran 20x20 Cm dengan spesifikasi material *solid rubber fender type v* dan telah difungsikan dengan baik dan aman, target dan sasaran perbaikan tercapai. Dengan demikian faktor dan penyebab dominan permasalahan yakni spesifikasi material pelindung face kayu yang bersifat kaku, getas dan mudah pecah telah diganti dengan spesifikasi material *solid rubber fender* yang bersifat elastisitas tinggi, liat, kuat dan tidak mudah pecah, kemampuan absorsi impact dan getaran tinggi, dapat digunakan untuk semua jenis kapal tanker, siap pakai dan sesuai standar SNI 06-3568-2006, standar MOT (Jepang) dan standar EAU 1990 (Jerman). Pondasi tiang pancang pipa baja yang mengalami kerusakan dan tidak bisa digunakan lagi telah dilakukan penggantian dengan metode pondasi telapak kaki bebek (Sulardi, 2017).

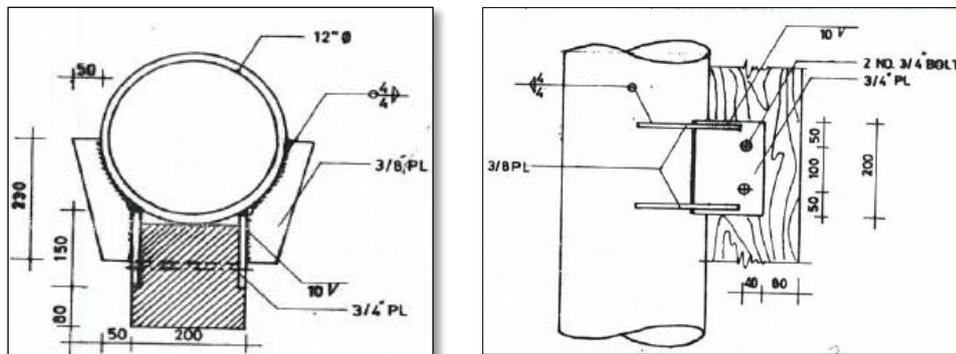
Dampak permasalahan kerusakan struktur *face fender jetty* No. 1 berdasarkan aspek panca mutu adalah secara kualitas spesifikasi material pelindung *face fender* balok kayu ulin yang keras dan kaku, mudah pecah dan dapat merusak lambung kapal saat bersandar. Akibat kerusakan lambung kapal saat bersandar mengakibatkan tundaan kapal bersandar (*demurage*) dengan kerugian US\$ 1500 sehari (Sulardi, 2011). Secara delivery mengalami kesulitan pengadaan balok kayu ulin karena merupakan komoditi yang dilindungi. Secara safety struktur *face fender* dioperasikan pada kondisi *unsafe condition* dan jika selalu dibentur oleh kapal tanker maka sewaktu-waktu struktur fender dapat mengalami kegagalan. Dari aspek moral permasalahan kerusakan struktur *face fender* merupakan

**Gambar. 2** Kayu ulin pelindung struktur *face fender*
