ANALISIS SFC PADA BANDAR UDARA SUPADIO PONTIANAK

Roselina Rahmawati

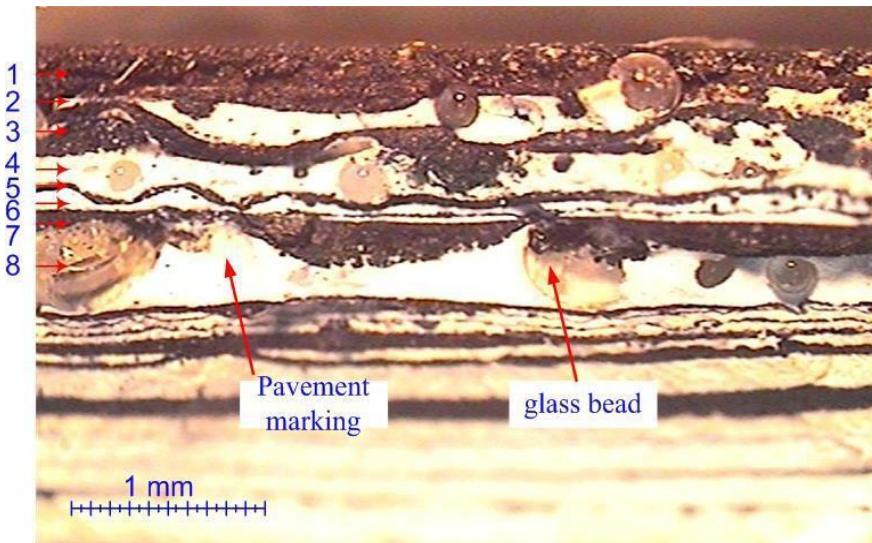
Rubber deposit yang berada dalam area landas pacu, berfungsi untuk menghilangkan genangan pada permukaan landas pacu pada saat basah. *Rubber deposit* yang telah terakumulasi pada permukaan landas pacu mengakibatkan ancaman pada operasi keselamatan pesawat selama mendarat dan lepas landas yang merugikan. *Rubber deposit* yang terakumulasi pada area *touch down* di 09L permukaan landas pacu. Rata – rata sebanyak 700 g *rubber* pada lapisan tipis landas pacu. Interaksi panas yang menyebabkan reaksi kimia yang dinamakan dengan polimerisasi yang mengubah *rubber deposit* menjadi kaku. *Rubber* (karet) disini tidak seperti pada ban pesawat. Karet pada ban pesawat relatif lembut dan fleksible dan di desain untuk meredam goncangan pada saat pesawat mendarat. Pada saat pesawat menyentuh permukaan landas pacu, karet bertemu dengan permukaan landas pacu sekitar 300 – 500 meter. Selama waktu itu, ban pesawat dibawah tekanan yang hebat antara ban dan permukaan landas pacu. Pada kondisi umumnya, titik kontak tersebut menimbulkan friksi dan panas. Panas menghasilkan polimerisasi pada karet, mengubah menjadi material yang keras yang menyebar tipis pada permukaan landas pacu. *Rubber deposit* dapat dilihat pada Gambar 3. Dengan pengulangan proses pendaratan pesawat, karet yang keras tersebut mengisi tekstur perkerasan yang lembut, sehingga lapisan permukaan perkerasan terasa seperti kaca sehingga dapat membuat kesulitan pada saat mendarat dan pada saat pesawat akan berhenti, di tambah lagi ketika kondisi perkerasan basah akan lebih sulit.

Gambar 3 Akumulasi *rubber deposit* pada permukaan landas pacu. Sumber: Penelitian Jian Shiu Chen (2013)

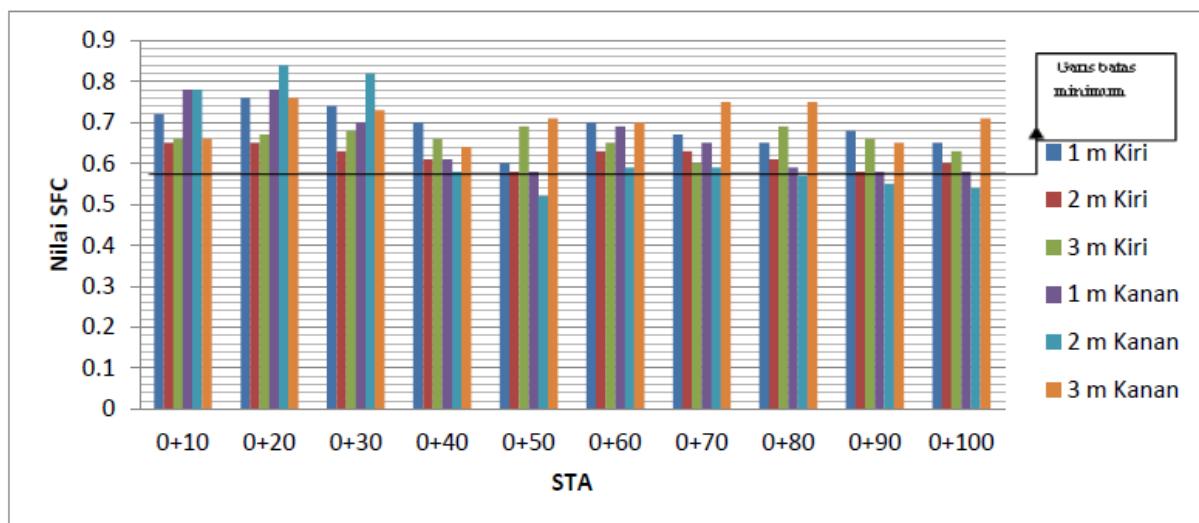
Gambar 4 Grafik nilai SFC sesudah pembersihan *rubber deposit* pada STA 0+ 10 – STA 0+100 Bandar Udara Supadio, Pontianak

- Pada STA 0+10 – STA 0+100 (Gambar 4)
Berada 2 m kanan pada STA 0+50 dan STA 0+90 dan STA 0+100. Dengan demikian dapat dihitung persentase lokasi yang bermasalah adalah sebesar 5%.
- Pada STA 0+110 – STA 0+200

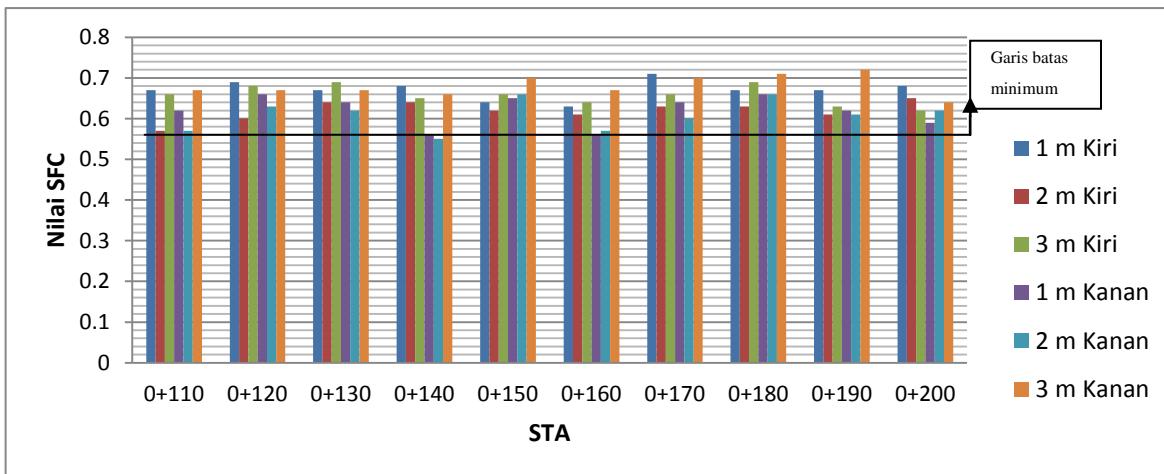
Berada 2 m kanan pada STA 0+140. Dengan demikian dapat dihitung persentase lokasi yang bermasalah adalah sebesar 2%.

Gambar 1 Grafik nilai SFC sesudah pembersihan *rubber deposit* pada STA 0+ 110 – STA 0+200 Bandar Udara Supadio, Pontianak

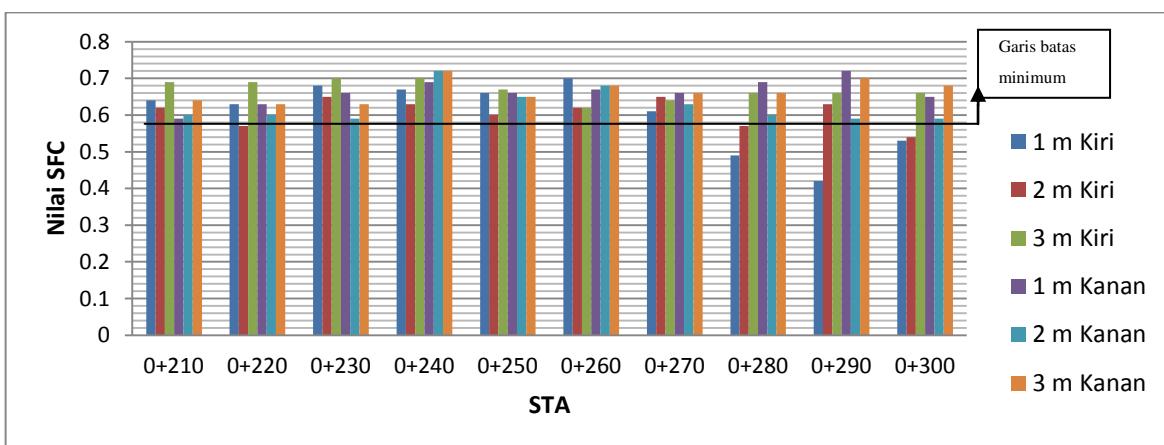
Berada 1 m kiri pada STA 0+280 s/d STA 0+300. dan pada 2 m kiri pada STA 0+300. Dengan demikian dapat dihitung persentase lokasi yang bermasalah adalah sebesar 6%.

Gambar 2 Grafik nilai SFC sesudah pembersihan *rubber deposit* pada STA 0+ 210 – STA 0+300 Bandar Udara Supadio, Pontianak

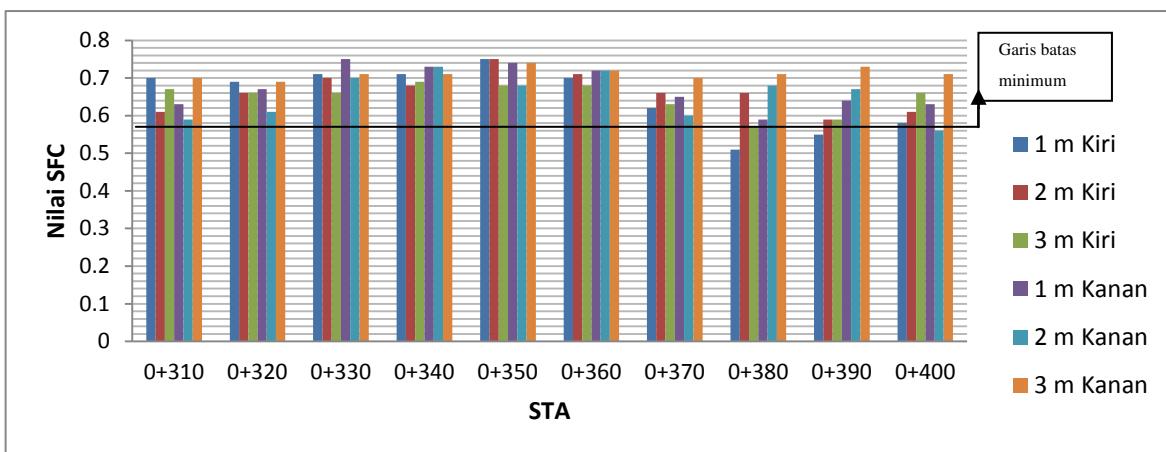
Berada 1 m kiri pada STA 0+380 dan STA 0+390. Dengan demikian dapat dihitung persentase lokasi yang bermasalah adalah sebesar 3%.

Gambar 3 Grafik nilai SFC sesudah pembersihan *rubber deposit* pada STA 0+ 310 – STA 0+400 Bandar Udara Supadio, Pontianak

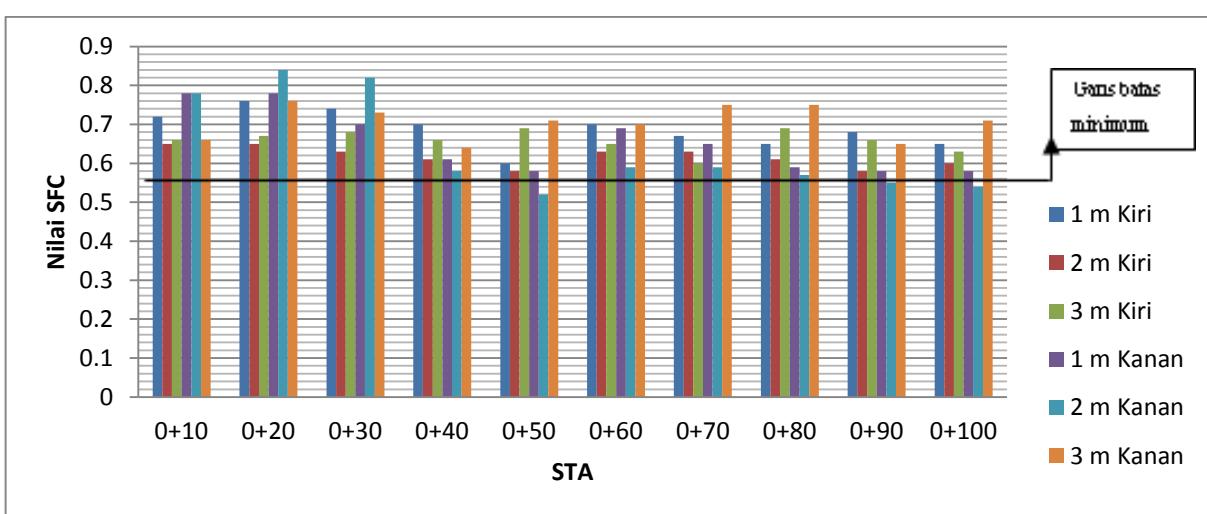
Berada 2 m kanan pada STA 0+40, STA 0+80, STA 0+100. Dengan demikian dapat dihitung persentase lokasi yang bermasalah adalah sebesar 5%.

Gambar 4 Grafik nilai SFC sebelum pembersihan *rubber deposit* pada STA 0+ jarak 10 – STA 0+100 Bandar Udara Supadio, Pontianak

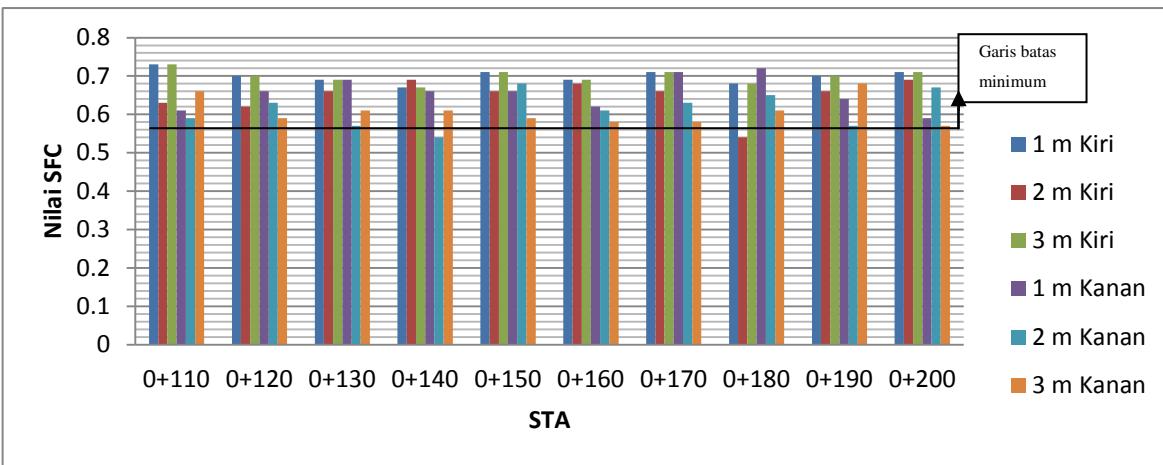
Berada 2 m kiri pada STA 0+180; 2 m kanan pada STA 0+140. Dengan demikian dapat dihitung persentase lokasi yang bermasalah adalah sebesar 3%.

Gambar 5 Grafik nilai SFC sebelum pembersihan *rubber deposit* pada STA 0+ 110 – STA 0+200 Bandar Udara Supadio, Pontianak

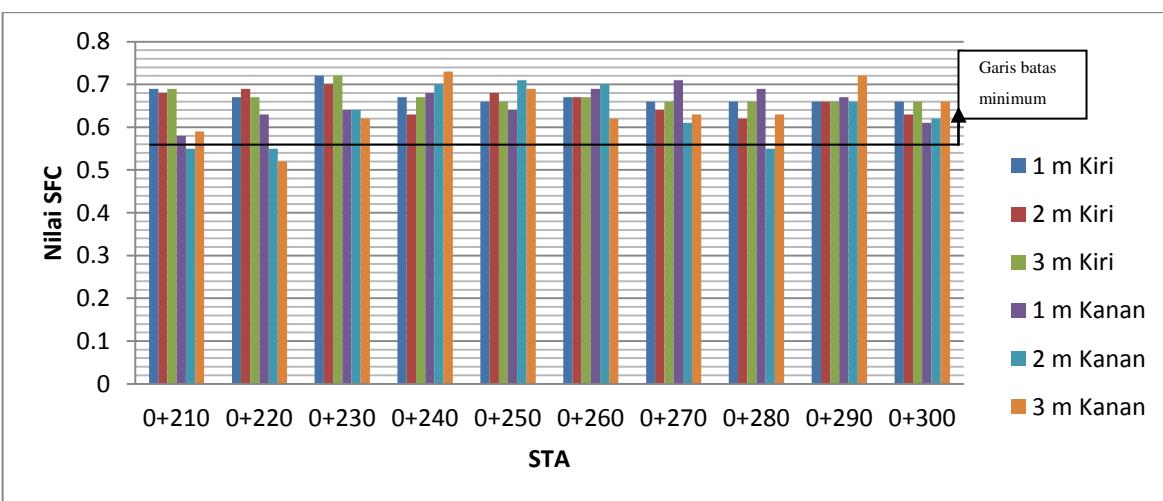
Berada 2 m kanan pada STA 0+210, STA 0+220, STA 0+280; 3 m kanan pada STA 0+220. Dengan demikian dapat dihitung persentase lokasi yang bermasalah adalah sebesar 7%.

Gambar 6 Grafik nilai SFC sebelum pembersihan *rubber deposit* pada STA 0+ 210 – STA 0+300 Bandar Udara Supadio, Pontianak

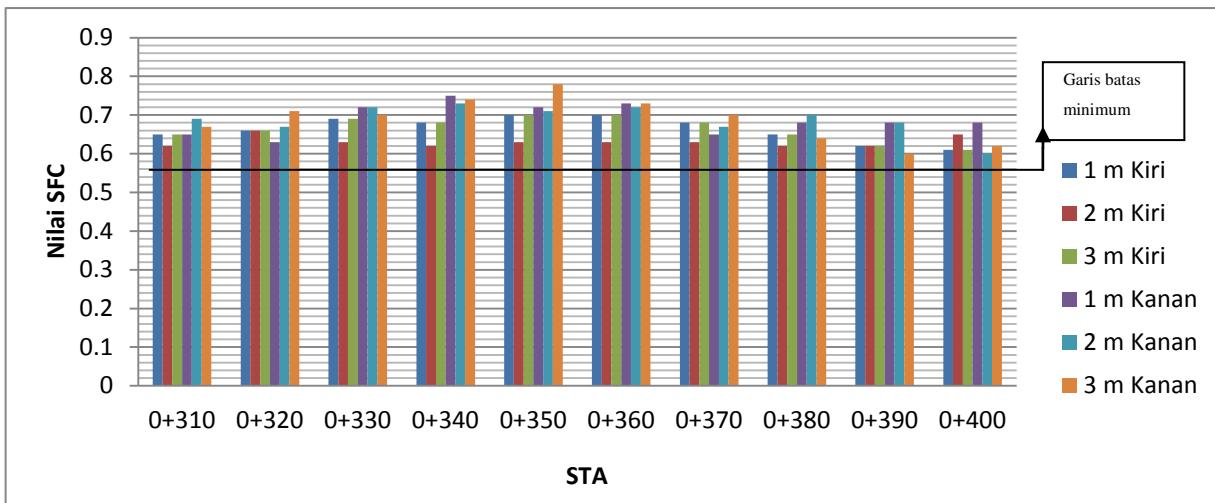
Gambar 7 Grafik nilai SFC sebelum pembersihan *rubber deposit* pada STA 0+ 310 – STA 0+400 Bandar Udara Supadio, Pontianak
