ANALISA KEGAGALAN MATERIAL SA-210C PADA APLIKASI BOILER STEAM PIPE

Andi Rinaldi Hasan
Pasca Sarjana Teknik Mesin Universitas Trisakti
Email : andi.rinaldi@indonesiapower.co.id

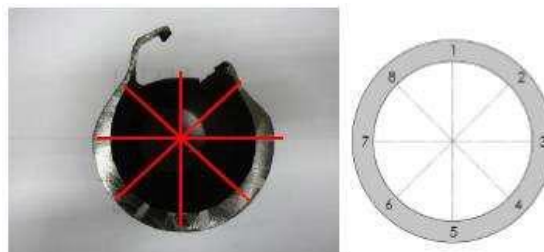
Gambar 1. Titik pengukuran ketebalan dan penentuan lokasi

Hasil pengukuran menunjukkan, pada lokasi 1 yang merupakan sampel terjadinya kegagalan material, mengalami pengurangan ketebalan yang paling tinggi, 2,69 mm diikuti pada lokasi 2 dan lokasi 8 dengan nilai pengurangan ketebalan 2,45 mm dan 2,24 mm. Adapun lokasi yang paling kecil mengalami pengurangan ketebalan terdapat pada lokasi 4 dan lokasi 6, dengan nilai pengurangan ketebalan 0,1 mm.

Perubahan ketebalan ini dianalisa akibat korosi erosi dari semburan uap bantu dalam pengoperasian sootblower dimana lokasi 1 merupakan lokasi pipa menerima secara langsung semburan uap bantu (auxiliary steam) dari sootblower.

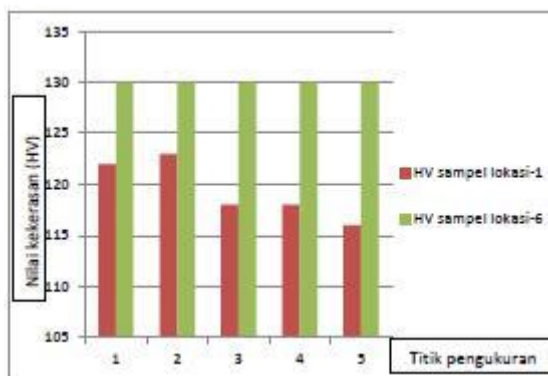
Gambar 3. Pengukuran kekerasan sampel lokasi 1 dan sampel lokasi 6

Berdasarkan gambar 3 ditunjukkan nilai kekerasan sampel pada lokasi 1 lebih kecil dibandingkan nilai kekerasan pada lokasi 6, dengan selisih nilai rata-rata 10.6 HV. Perbedaan nilai kekerasan ini sangat dipengaruhi oleh persentase unsur karbon (C) dimana sampel pada lokasi 1 memiliki unsur karbon yang lebih kecil dibandingkan sampel pada lokasi 6.

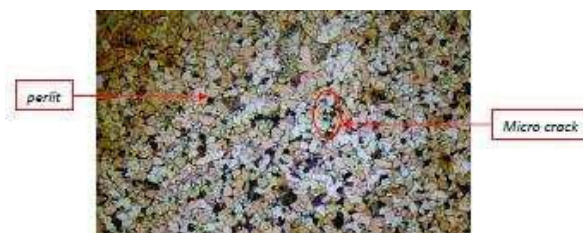
Gambar 4. Pengamatan struktur mikro dilokasi 6

Hasil pengamatan gambar 4 untuk struktur mikro material standar (lokasi 6), yaitu:

- Struktur mikro ferrit
- Jumlah perlit (sementit dan ferrit) banyak
- Sedikit mikro crack
- Pengamatan ukuran butir perlit banyak dan halus

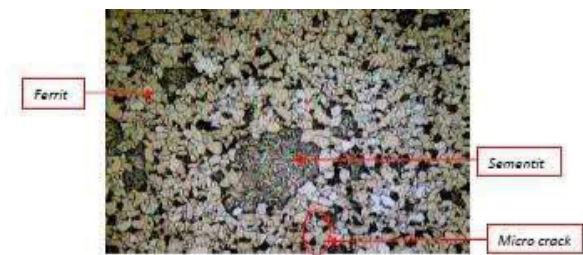
Gambar 5. Pengamatan struktur mikro dilokasi 1

Hasil pengamatan gambar 5 untuk struktur mikro material yang gagal (lokasi 1), yaitu:

- Struktur mikro ferrit
- Pengamatan ukuran butir sementit besar dan banyak
- Pengamatan mikro crack banyak
- Pengamatan ukuran butir perlit sedikit dan tidak halus

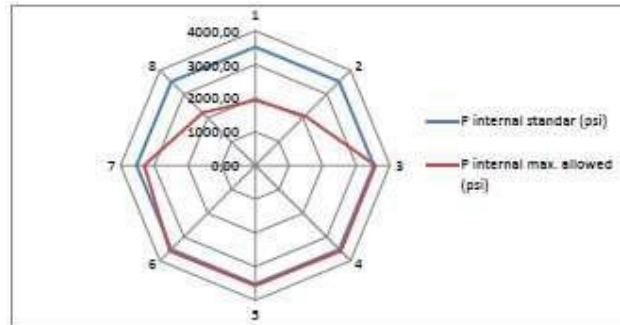
Gambar 6. Perhitungan tekanan internal maksimum akibat perubahan ketebalan

Berdasarkan perhitungan dapat dilihat bahwa tekanan internal maksimum untuk ketebalan pipa standar yaitu 3524.77 psi atau 24.30 MPa. Perubahan ketebalan pada lokasi 1 dengan kondisi pengukuran ketebalan 0.130083 inci hanya diizinkan mendapat tekanan internal maksimum sekitar 1938.57 psi atau 13.36 MPa. Kegagalan material SA-210C ini dianalisa akibat tekanan internal maksimum fluida yang melewati pipa pada lokasi 1 melebihi perhitungan yang diizinkan, dengan penyebab perubahan ketebalan masing-masing lokasi akibat korosi erosi.
