EVALUASI FASILITAS PADA RUANG PUBLIK BAGI PENYANDANG DISABILITAS TUNA DAKSA (Studi Kasus: Stasiun Pondok ranji)

Pristian Irvana Putra¹, Andjar Widajanti²

Program Studi Arsitektur, Fakultas Teknik, Universitas Mercubuana, Jakarta

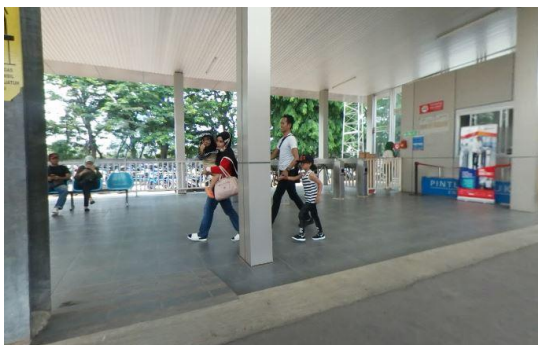
Gambar 2. Situasi di dalam portal stasiun

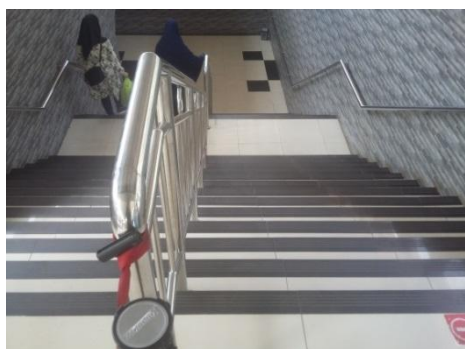
Gambar 3. Akses tangga dari peron 1 menuju peron 2

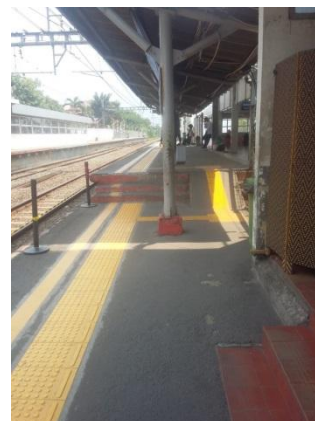
Gambar 4. Koridor peron 1
