ANALISA TERJADINYA SLIP PADA KOPLING DI UNIT SCANIA P 124 CB 8x4 NZ 420

Rasma^{1,*}, Hendro Purwono², Riki Effendi³

^{1,2}Teknik Otomotif dan Alat Berat, Fakultas Teknik, Universitas Muhammadiyah Jakarta,
Jl. Cempaka Putih Tengah 27 Jakarta, DKI Jakarta, Indonesia

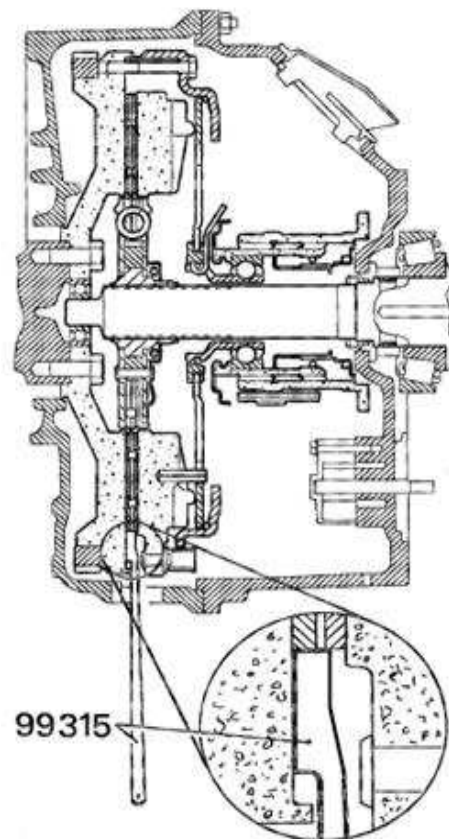
Gambar 2. Pemeriksaan *Clutch Disc*

Untuk memeriksa ketebalan dari *clutch disc*, gunakan *special tool gauge* dengan *part number* 99315. Lepas cover pelindung yang ada di bawah *flywheel housing*. Gunakan *special tool* seperti yang ditunjukkan pada tabel 1. Ketebalan *clutch*

disc baru adalah 10 mm dan batas pemakaiannya adalah 7 mm.

1. Pada pemeriksaan *clutch housing* secara visual didapatkan oli yang membasahi bidang permukaan kopling dimana oli tersebut berasal dari oli transmisi. Oli tersebut dapat membasahi kopling karena *seal input shaft* transmisi yang sudah rusak.
2. Setelah dilakukan pemeriksaan didapatkan nilai 6,5 mm dari *clutch disc* yang mana sudah melampaui batas standarnya yaitu 7 mm. Pada pemeriksaan *pressure plate* didapatkan hasil pengukuran C = 2 mm dan D = 0,8 mm. Untuk mendapatkan nilai B, maka hasil pengukuran C harus dikurangi dengan hasil pengukuran D, dimana :

Setelah dilakukan beberapa pengukuran dan didapatkan *clutch disc* dan *pressure plate* yang sudah tidak sesuai dengan standar, maka kedua komponen tersebut harus diganti sesuai part number seperti yang ditunjukkan pada tabel 3 dan gambar 6.

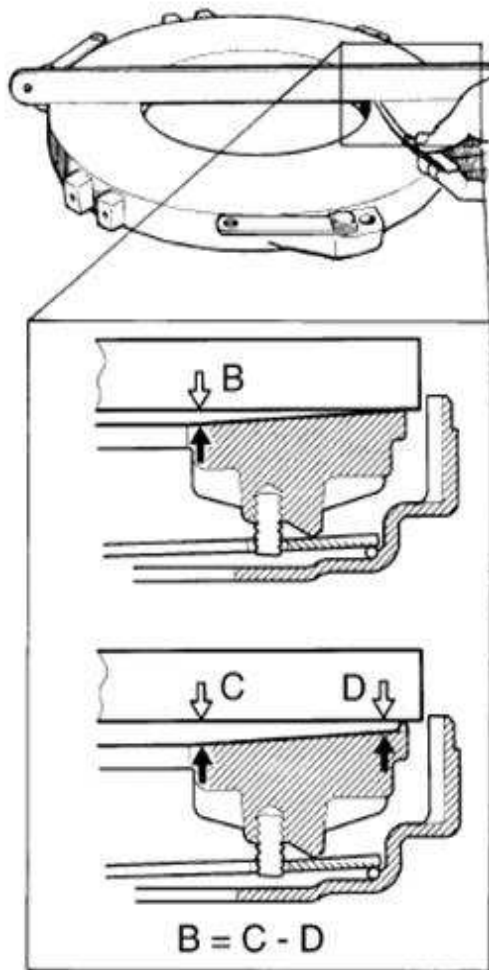
Gambar 3. Pemeriksaan Pressure Plate [2].

Pengukuran dilakukan seperti pada gambar 3 dimana hasil pengukuran B didapatkan dari hasil pengukuran C dikurangi hasil pengukuran D ($B = C - D$). Jika setelah dilakukan pengukuran dan ternyata ditemukan dimensi B lebih besar dari 0.6 mm, maka ini akan cepat menambah keausan dari ketebalan disc untuk kedepannya. Jika keausan dimensi B lebih besar dari 1 mm, maka *clutch cover* harus diganti dengan yang baru.

$$B = C - D = 2 \text{ mm} - 0,8 \text{ mm} = 1,2 \text{ mm.}$$

Jadi *pressure plate* telah melebihi batas maksimum keausannya yaitu 1 mm, sehingga *pressure plate* harus diganti dengan yang baru.

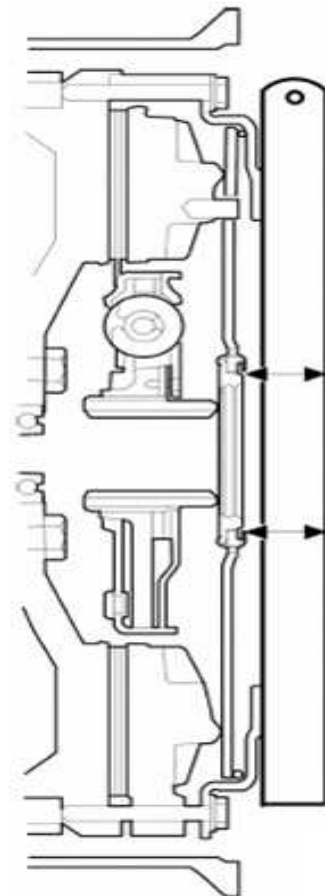
Gambar 4. Pemeriksaan Diaphragm Spring

Jika ketinggian melebihi standarnya yaitu 1 mm, maka *diaphragm spring* harus segera diganti karena jika *diaphragm spring* menyimpang melebihi standarnya ketika *clutch cover* dipasang ke *flywheel* maka akan menimbulkan getaran pada *realease bearing*, [3].

3. Setelah dilakukan pemeriksaan terhadap ketinggian *diaphragm spring* didapatkan hasil 0,5 mm dimana masih di bawah nilai standarnya yaitu 1 mm sehingga *diaphragm spring* masih dalam keadaan normal.

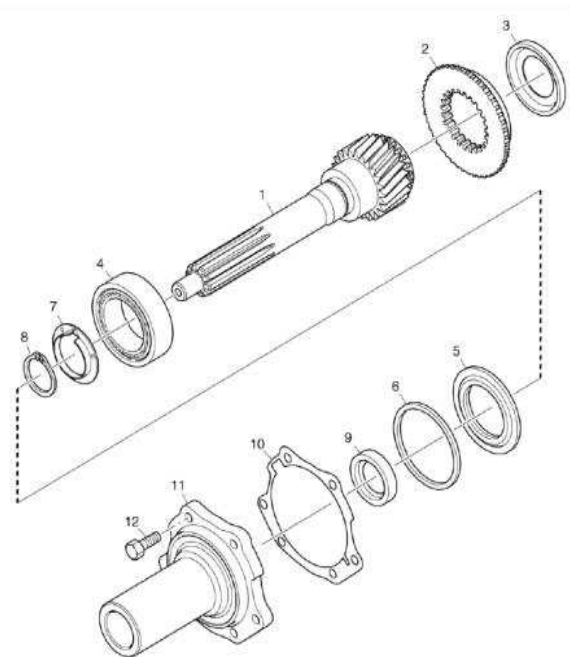
Gambar 5. *Input Shaft* Transmisi

1. Penyebab slip pada kopling adalah adanya oli yang membasahi bidang permukaan kopling. Setelah dilakukan pemeriksaan didapatkan hasil yaitu oli yang membasahi kopling berasal dari oli transmisi dan yang menyebabkan oli tersebut dapat masuk ke dalam kopling adalah *shaft seal* transmisi yang telah rusak.
2. Penyebab slip pada kopling adalah telah terjadinya keausan pada komponen-komponen kopling yaitu: *clutch disc* dan *pressure plate*.

1. Perbaikan Pada *Seal Input Shaft* Transmisi. Telah diketahui bahwa oli yang terdapat pada *clutch housing* telah membasahi bidang permukaan kopling yang disebabkan oleh *seal input shaft* transmisi yang sudah rusak sehingga perlu adanya langkah perbaikan. Langkah perbaikannya adalah dengan mengganti *seal* dengan *part*

number seperti yang ditunjukkan pada tabel 2 dan gambar 5, [4].
