**EVALUASI KESTABILAN LERENG TAMBANG DI PIT TAMBANG AIR LAYA
(TAL) BARAT SEKUEN JANUARI 2017 PENAMPANG C-C' PT. BUKIT ASAM
(PERSERO) TBK. TANJUNG ENIM, SUMATERA SELATAN**

Yoszi Mingsi Anaperta¹

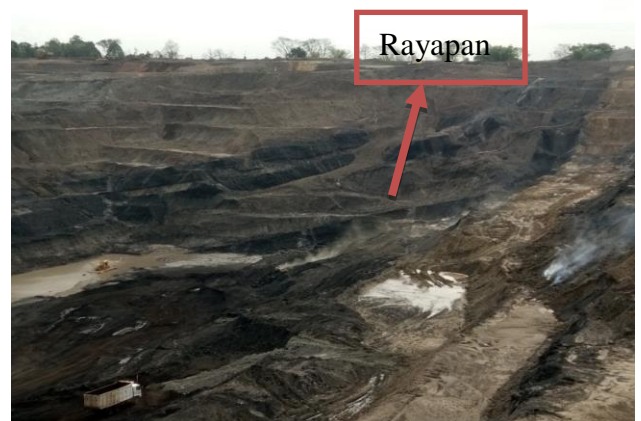
Gambar 3 . Side Wall Timur

Lereng *side wall* timur di penampang C-C' memiliki ketinggian total 78 m yaitu dari elevasi +55 hingga elevasi -26. Adapun geometri lereng dan nilai faktor keamanan pada lereng *side wall* timur bisa dilihat pada tabel 4.

3. Nilai faktor keamanan (FK) lereng pada bagian *side wall* timur, keseluruhan *single slope* dan *intermediate slope* berada dalam kondisi aman yaitu $FK > 1,25$, sementara itu, *overall slope* berada dalam kondisi kritis dikarenakan nilai faktor keamanan lerengnya yaitu $FK = 1,138$ dan berdasarkan acuan pendekatan nilai faktor keamanan lereng oleh Bowles maka lereng dikategorikan dalam kondisi kritis ($FK = 1,07 - 1,25$).

- b. Sedangkan, untuk *side wall* timur terdapat adanya rayapan pada bagian lereng di *side wall* timur.
5. Agar kondisi lereng bagian *side wall* timur berada dalam kondisi aman (stabil) $FK > 1,25$ maka direkomendasikan perbaikan desain geometri lereng pada bagian *side wall* timur, melakukan pembuatan saluran (paritan) air pada permukaan lereng serta melakukan monitoring pada lereng terutama untuk memantau pergerakan pada lereng.

Adapun nilai faktor keamanan lereng setelah dilakukan perbaikan terhadap desain geometri lereng yaitu bisa dilihat pada tabel 5.

Adapun nilai faktor keamanan pada lereng setelah dilakukan penurunan muka air tanah secara *partially saturated* bisa dilihat pada tabel 6.

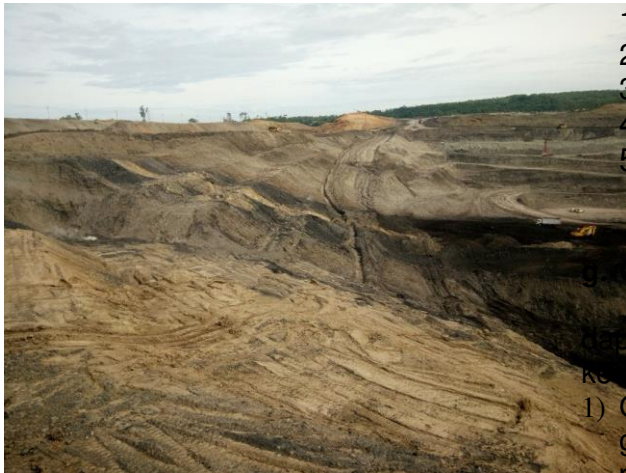
Gambar 4. Side Wall Barat

Lereng *side wall* barat di penampang C-C' memiliki ketinggian total 81 m yaitu dari elevasi +55 hingga elevasi -26. Adapun geometri lereng dan nilai faktor keamanan pada lereng *side wall* barat bisa dilihat pada tabel 3.

2. Nilai faktor keamanan (FK) lereng baik *single slope*, *intermediate slope*, dan *overall slope* pada bagian *side wall* barat berada dalam kondisi aman yaitu $FK > 1,25$.

- a. Dari hasil pengamatan di lapangan, untuk *side wall* barat tidak terdapat adanya pemicu ataupun bagian lereng yang berpotensi terjadinya longsoran.

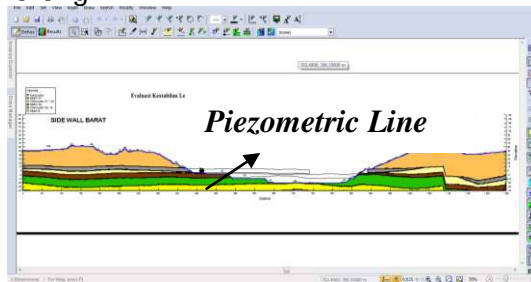
Dengan adanya air tanah pada lereng, maka akan menambah beban pada lereng tersebut sehingga meningkatkan gaya dorong material dan menimbulkan gaya angkat air yang mengurangi kekuatan geser material pada lereng untuk menahan longoran. Untuk penentuan tinggi muka air tanah di Tambang Air Laya Barat maka diasumsikan bahwasanya kondisi lereng dalam keadaan terburuk yaitu dalam kondisi *fully saturated* sehingga untuk *piezometric line* mengikuti *surface* lereng.

Gambar 6. Piezometric Line Mengikuti Surface Lereng

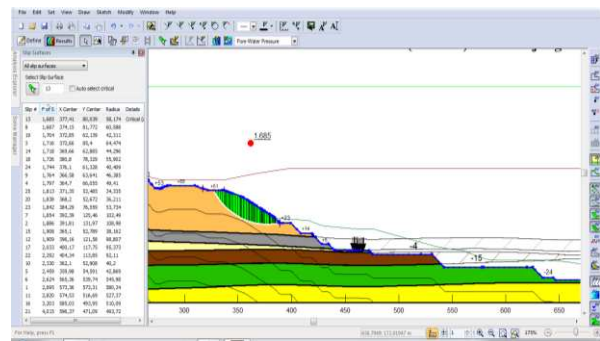
Gambar 7. Nilai Faktor Keamanan Lereng Pada Single Slope Side Wall Barat

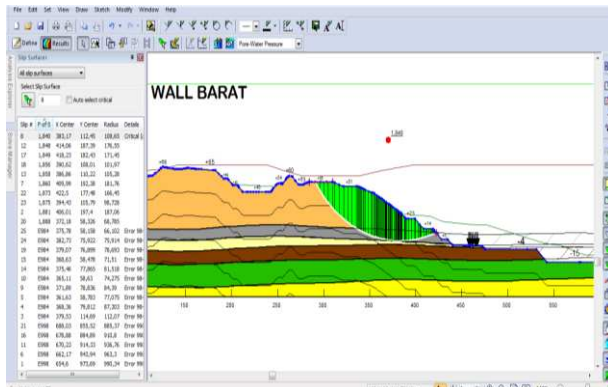
Gambar 8. Nilai Faktor Keamanan Lereng Pada Intermediet Slope Side Wall Barat

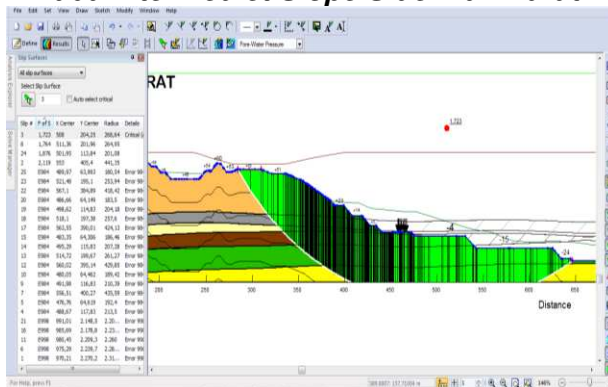
Gambar 9. Nilai Faktor Keamanan Lereng Pada Overall Slope Side Wall Barat
