IDENTIFIKASI KERUSAKAN PINTU AIR DI DAERAH IRIGASI ALALE KABUPATEN BONE BOLANGO

Dewan J. Rumagit
Mahasiswa Teknik Sipil
STITEK Bina Taruna Gorontalo
INDONESIA
dewan.rumagit@gmail.com

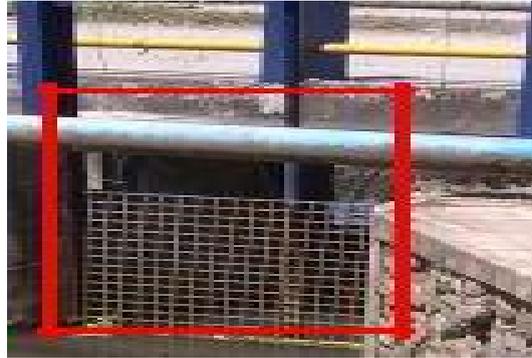
Dari data di atas dapat diketahui bahwa kerusakan yang terjadi pada pintu air Bangunan Alale 1 yakni daun pintu air yang sudah rusak.

Gambar 4.2 Kerusakan Pintu Air BAL 1

Penyebab kerusakan daun pintu air pada bangunan alale 1 ini terjadi biasanya diakibatkan sedimentasi ataupun korosi dan kuatnya tekanan air pada saat air ditutup dikarenakan korosi yang parah maka terjadi lubang pada daun pintu air.

kerusakan parah karena fungsi daun pintu air sangat vital dalam mengatur air pada jaringan irigasi.

Adapun tingkat kerusakan yang terjadi pada pintu air pada bangunan alale 1 memasuki tingkat

Penanggulangan untuk kerusakan pintu air, maka harus segera diganti untuk menunjang kinerja dari pintu air untuk mengatur air pada pengoperasian PTAM.

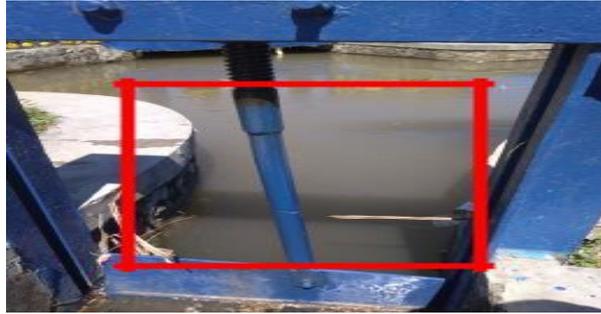
Dari data di atas dapat diketahui bahwa kerusakan yang terjadi pada pintu air Bangunan Alale 3 yakni miringnya pintu air.

Gambar 4.6 Kerusakan Pintu Air BAL 3

Penyebab miringnya daun pintu air diakibatkan tiang ulir yang bengkok sehingga kedudukan pintu air tersebut menjadi miring, hal ini terjadi karena cara penggunaan yang salah oleh pengguna pintu air (P3A), karena pada saat pengoperasian tiang diputar terlalu keras yang mengakibatkan ulir pada pintu air menjadi bengkok sehingga posisi daun pintu menjadi miring.

Adapun tingkat kerusakan yang terjadi pada pintu air pada bangunan alale 3

termasuk pada tingkat kerusakan berat karena tiang ulir tersebut harus diganti..

E. Cara Penanggulangan Penanggulangan untuk kerusakan ulir maka cara penanggulangannya

dengan mengganti ulir yang baru. agar dalam pengoperasian pintu air dapat berjalan dengan efektif dan efisien,

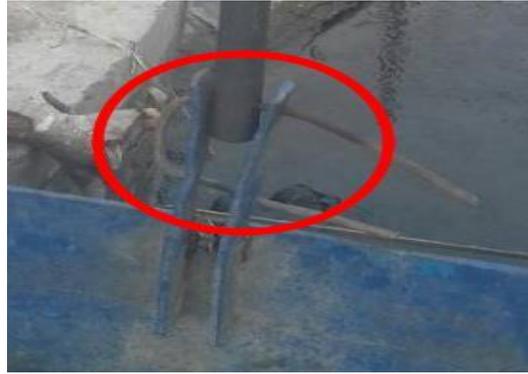
Dari data di atas dapat diketahui bahwa kerusakan yang terjadi pada pintu air Bangunan Alale 4 yakni patahnya baut penyangga pintu air.

Gambar 4.8 Kerusakan Pintu Air BAL 5

Penyebab patahnya baut pada pintu air ini terjadi akibat korosi pada baut karena semakin lama baut yang mengalami korosi jika tidak ditanggulangi maka lama kelamaan baut tersebut akan patah selain korosi patahnya baut tersebut terjadinya akibat baut menahan beban pintu air.

Adapun tingkat kerusakan yang terjadi pada pintu air pada bangunan alale 4 masih terbilang jenis kerusakan ringan karena patahnya baut masih bisa diantisipasi

sementara dengan menggunakan potongan besi akan tetapi sebaiknya baut tersebut harus segera diganti.

Cara menanggulangi patahnya baut penyangga maka baut tersebut dapat diganti dengan yang baru untuk menjaga pengoperasian pintu air agar berjalan lancar.

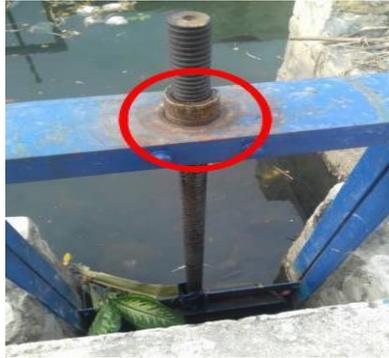
Dari data di atas dapat diketahui bahwa kerusakan yang terjadi pada pintu air Bangunan Alale 5 yakni terjadinya keausan pada bronze pintu air.

Gambar 4.10 Kerusakan Pintu Air BAL 5

Penyebab kerusakan pada pintu air ini diakibatkan pada saat mengangkat pada saat pengoperasian posisi kunci dan bronze yang belum pas oleh karenanya bronze cepat mengalami aus serta sering terjadinya gesekan antara kunci pintu air dan bronze ulir, secara terus menerus yang mengakibatkan keausan pada bronze.

Adapun tingkat kerusakan yang terjadi pada pintu air pada bangunan alale 5 adalah jenis kerusakan berat karena keausan yang

terjadi pada bronze akan menyebabkan tidak maksimalnya proses pengoperasian pintu air

Untuk cara penanggulangan untuk bronze yang mengalami keausan maka bronze tersebut harus segera diganti.

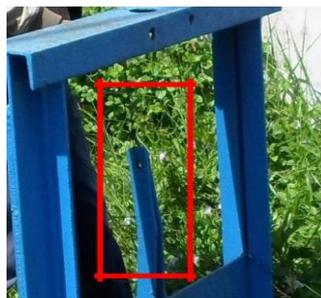
Dari data di atas dapat diketahui bahwa kerusakan yang terjadi pada pintu air Bangunan Alale 6 yakni patahnya as pintu air.

Gambar 4.12 Kerusakan Pintu Air BAL 6

Penyebab tiang as pintu air yang patah disebabkan oleh korosi yang telah lama terjadi dan tidak ditindak lanjuti oleh para pihak pengguna pintu air sehingga semakin lama korosi semakin parah dan menyebabkan tiang as pintu air patah.

Adapun tingkat kerusakan yang terjadi pada pintu air pada bangunan alale 6 termasuk pada tingkat kerusakan berat karena tiang as pintu air tersebut harus diganti.

Penanggulangan untuk kerusakan as pintu air maka cara penanggulangannya dengan mengganti as pintu air yang baru. agar dalam pengoperasian pintu air dapat berjalan dengan lancar dan optimal
