**EFFICIENCY TEST OF COLIMATOR SHUTTER AT THE X RAY TUBE IN
RADIOLOGIC LABORATORY OF POLTEKKES JAKARTA 2 AND TWO
CLINICAL HOSPITALS IN JAKARTA**

Gando Sari, Sriyatun, Gita Putri Wahyuni

**UJI EFISIENSI CELAH (SHUTTER) KOLIMASI TABUNG SINAR-X DI
LABORATORIUM JUR TRO POLTEKKES JAKARTA II DAN DUA INSTALASI
RADIOLOGI LAHAN PKL DI JAKARTA**

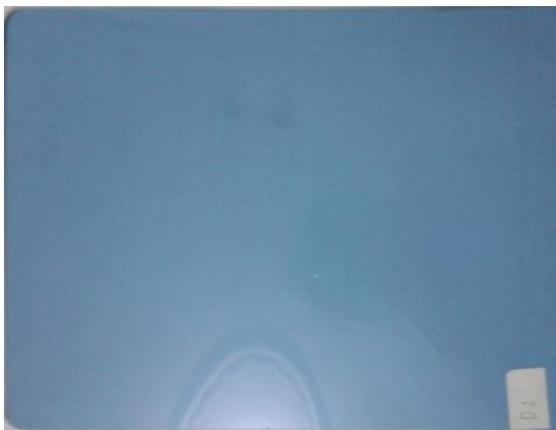
Gambar 1. Standar acuan (*golden standart*) hasil uji celah (*shutter*) kolimator pada sinar-x

Standar acuan(*Golden standart*) dari hasil pengujian celah (*shutter*) kolimator sesuai dengan PERMENKES RI nomor 1250/MENKES/SK/XII/2009(12) dengan hasil tidak ada kebocoran sinar-x pada film yang ditandai dengan hasil gambaran film bening atau tidak ada penghitaman seperti pada Gambar 1

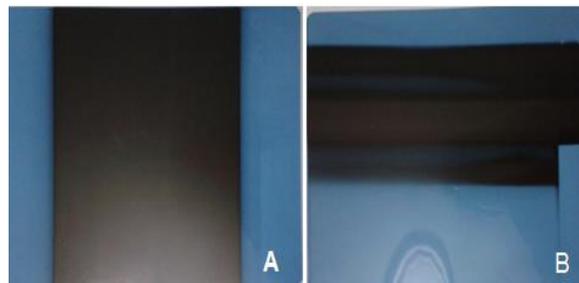
Hasil pengujian celah *shurter* di Laboratorium jurusan TRO pada Peralatan Sinar-x Merk RD (Gambar 2A) menunjukkan *shutter* kolimator tidak berfungsi dengan baik, terlihat dengan adanya kebocoran pada sisi transversal dengan ukuran 14 cm , sedangkan sisi longitudinalnya berfungsi dengan baik.

Hasil Pengujian celah (*shutter*) Kolimator Peralatan Sinar-x Merk SH (Gambar 2B) menunjukkan *shutter* kolimator tidak berfungsi dengan baik, terlihat dengan adanya kebocoran yang tidak merata pada sisi longitudinal dengan ukuran 8cm, dan terjadi pergeseran ke arah *bucky tray* sebesar 2,5 cm, sedangkan sisi transversalnya berfungsi dengan baik.

Gambar 2. Hasil Uji Shutter di Laboratorium TRO A) Peralatan Sinar-x merk RD B) Merk SH

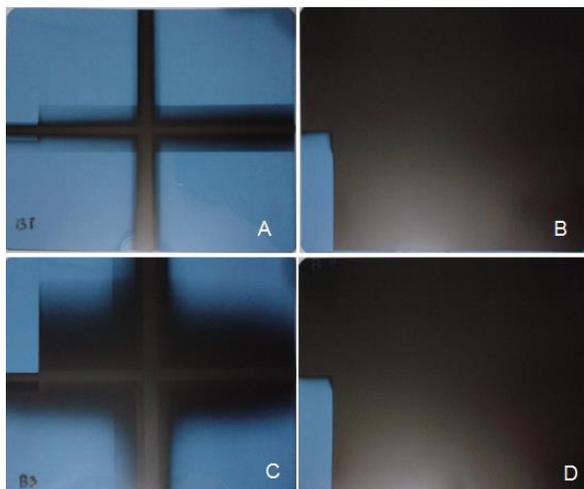
Hasil Pengujian *Shutter* Kolimator Peralatan Sinar-x Merk SM-m (Gambar 3A) menunjukkan *shutter* kolimator tidak berfungsi dengan baik, terlihat dengan adanya kebocoran pada sisi transversal dengan ukuran 2,3cm, sedangkan sisi

longitudinal ada kebocoran tidak merata dengan ukuran 3,5cm.

Hasil Pengujian *Shutter* Kolimator Peralatan Sinar-x Merk SM-s (Gambar 3B) menunjukkan *shutter* kolimator tidak berfungsi

Gambar 3. Hasil Uji Shutter di RS-X A) Peralatan Sinar-x Merk SM-m B) Merk SM-s C) Merk SM-p D) Merk SM-g

dengan baik, terlihat dengan adanya kebocoran menyeluruh pada sisi transversal dan longitudinal.

Hasil Pengujian *Shutter* Kolimator Peralatan Sinar-x Merk SM-p (Gambar 3C) menunjukkan *shutter* kolimator tidak berfungsi dengan baik, terlihat dengan adanya kebocoran tidak merata pada sisi transversal dengan ukuran 4,5cm dan sisi longitudinal 10,5 cm.

Hasil Pengujian *Shutter* Kolimator Peralatan Sinar-x Merk SM-g (Gambar 3D) menunjukkan *shutter* kolimator tidak berfungsi dengan baik, terlihat dengan adanya kebocoran menyeluruh pada sisi transversal dan longitudinal.

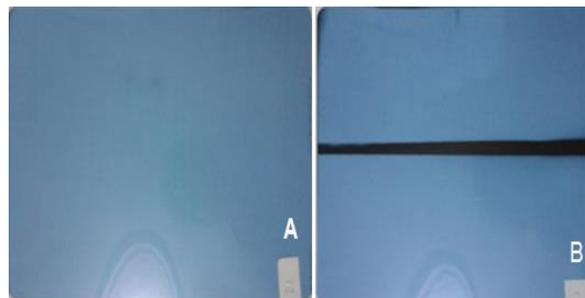
Hasil Pengujian *Shutter* Kolimator Peralatan Sinar-x Merk SH (Gambar 4A) menunjukkan

shutter kolimator berfungsi dengan baik , terlihat dengan tidak adanya kebocoran pada kedua sisi transversal dan longitudinal.

Gambar 4. Hasil Uji Shutter di RS-Y A) Peralatan Sinar-x Merk SH B) Merk SM

Hasil Pengujian *Shutter* Kolimator Peralatan Sinar-x Merk SM (Gambar 4B) menunjukkan *shutter* kolimator tidak berfungsi dengan baik, terlihat dengan adanya kebocoran sedikit pada sisi longitudinal dengan ukuran 0,8 cm.
