STUDI KELAYAKAN INSTALASI LISTRIK PADA WILAYAH JALAN KAMPUNG SAWAH RT 005/004 JATI MELATI, PONDOK MELATI, BEKASI

Hanifah Dyah Ayuni¹

Kelompok Peneliti Muda Universitas Negeri Jakarta

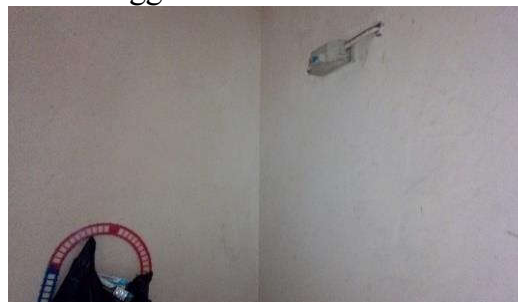
Dari tabel diatas bisa dilihat bahwa hampir seluruh kontrakan yang berada di daerah tersebut hampir memenuhi kelayakan instalasi listrik yang sesuai dengan ketentuan PUIL. Pada kontrakan 1, 2 dan 3 milik pak Harjo memiliki kekurangan pada PHB. PHB yang berada di dalam kontrakan tersebut tidak tertutup kotak dan diposisikan tidak terlalu tinggi dari lantai.

Gambar 1. Kontrakan nomer 1 milik Pak Harjo, PHB tidak tertutup.

Keadaan PHB yang terdapat pada kontrakan Pak Harjo tidak sesuai atau tidak memenuhi persyaratan yang sesuai dengan PUIL. PHB yang terpasang dikontrakan tersebut terpasang horizontal, tidak tertutup dan tidak terlalu tinggi.

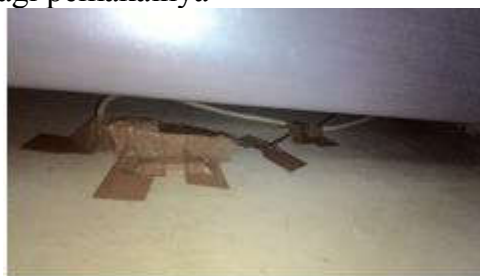
Stop kontak yang berada di ruang depan hanya setinggi 66 cm. Sangat mudah dijangkau oleh anak-anak. Jelas sangat membahayakan. Pada kontrakan 1, penghuni kontrakan tersebut memiliki anak yang masih balita. Penghuni kontrakan itu mensiasati dengan menutupi stop kontak dengan lakban seperti gambar dibawah ini. Pembahasan

Kotak kontak atau yang biasa disebut dengan stop kontak harus memiliki tinggi 1,25 m dari lantai. Pada kontrakan Pak Harjo kotak kontak hanya setinggi 66 cm. Tinggi stop kontak yang hanya setinggi itu, sangat membahayakan bagi anak yang masih kecil dan rasa ingin tahunya besar. Pemasangan stop kontak harus sesuai dengan ketinggian yang sesuai agar tidak membahayakan bagi pemakainya

Gambar 2. Kontrakan nomer 1 milik Pak Harjo, stop kontak yang terlalu rendah sehingga ditutup dengan solatip.

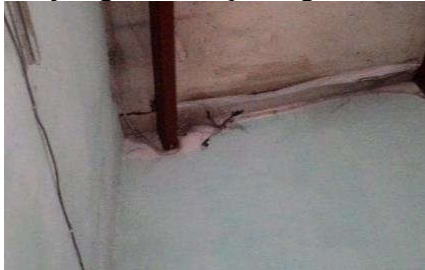
Kontrakan selanjutnya adalah kontrakan milik Pak H. Sarjiman yang berumur 17 tahun. Kontrakan ini masih dalam keadaan yang baik. Untuk kabel yang terpasang juga masih dalam keadaan yang baik. Akan tetapi pemasangan kabel ini ada di luar plafon rumah. Kotak bercabanganpun tidak tertutup. Ada pula titik percabangan yang tidak berada di dalam kotak. Seperti yang terlihat pada gambar 3.

Gambar 3. Kontrakan nomer 1 milik H. Sarjiman yg berusia 17 tahun, percabangan kabel yang tidak berada di dalam kotak percabangan.

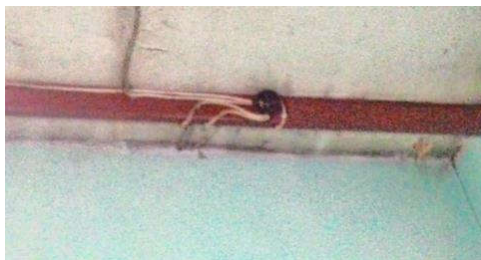
Gambar 4. Kontrakan nomer 1 milik H. Sarjiman yang berusia 17 tahun, kotak percabangan kabel yang tidak tertutup.
