## RAPID ASESMEN KERUSAKAN BANGUNAN PASCA GEMPA BUMI DI SEKITAR MASJID AT-TAQARRUB, TRIENGGADING, PIDIE JAYA, ACEH

Aldrin Febriansyah  
Program Arsitektur, Fakultas Sains Dan Teknologi  
Universitas PGRI Yogyakarta  
aldrin@upy.ac.id

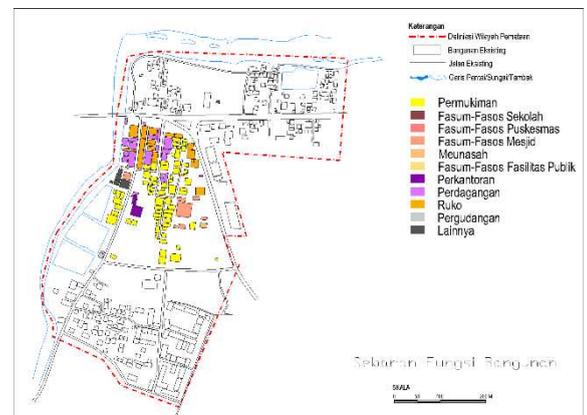
Gambar 1. Kategori Fungsi Bangunan

Kemudian juga nampak pada kategori I dan kategori II sebagian besar bangunan 1 lantai adalah pemukiman warga dan bangunan 2 lantai hingga diatas dari 3 lantai merupakan bangunan ruko, perdagangan maupun kantor. Pada kategori IV ada bangunan heritage dengan usia diatas 50 tahun merupakan bangunan 1 lantai dengan struktur material kayu yang tidak mengalami kerusakan akibat gempa. Berdasarkan rapid asesmen secara langsung bangunan yang mengalami kerusakan kondisinya karena ada penggunaan material dan struktur yang tidak sesuai dengan standar bangunan seharusnya. Dalam membangun bangunan, terutama di wilayah zona rawan gempa, seperti area Pidie Jaya dan sekitarnya, pembangunan seharusnya mengacu pada peraturan dari pemerintah mengenai pedoman bangunan tahan gempa beserta pedoman teknis bangunan tahan gempa.

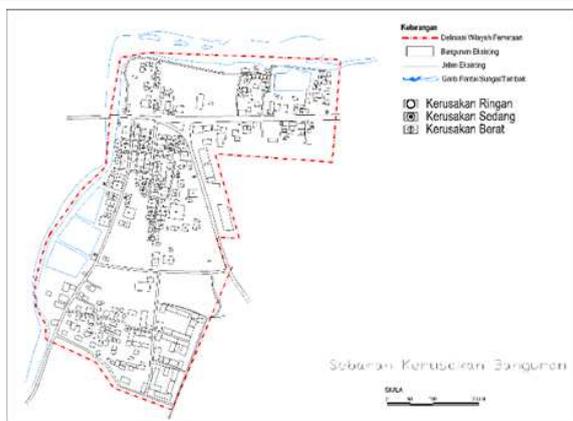
Gambar 3. Kategori Kerusakan Bangunan

Dari hasil survey diatas, terutama pada gambar III. Kategori kerusakan bangunan ditemukan bahwa hampir seluruh bangunan mengalami kerusakan baik itu rusak ringan, rusak sedang maupun rusak berat. Berdasarkan pada Perka BNPB no 8 tahun 2011, mengenai Standardisasi Data Kebencanaan, maka :

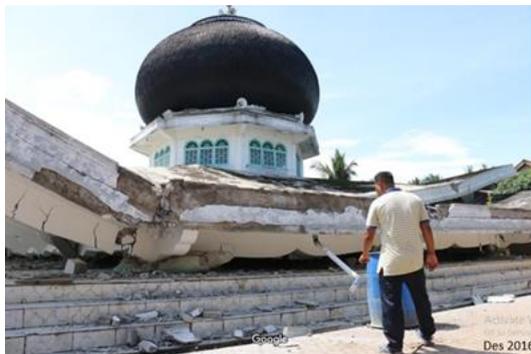
**Gambar 7. Masjid At-Taqarrub setelah gempa**

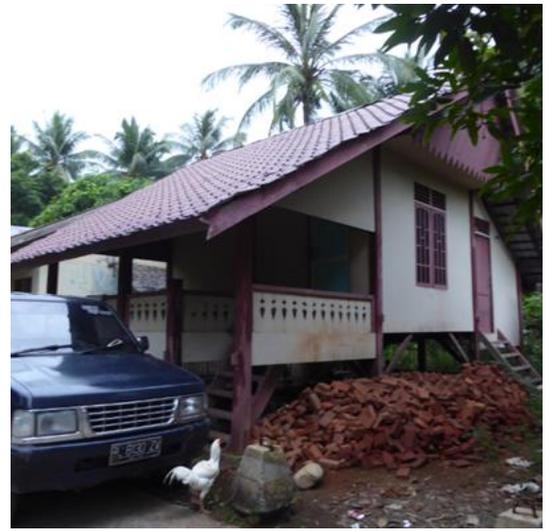
**Gambar 8. Bangunan Heritage**

3. Bangunan heritage dimana bangunan berusia diatas 50 (limapuluh) tahun dengan material struktur kayu ternyata mampu bertahan lebih baik daripada bangunan modern yang menggunakan material terkini. Mengapa lebih banyak bangunan modern daripada bangunan heritage karena masyarakat menganggap bahwa bangunan modern lebih menonjolkan status sosial mereka lebih tinggi dengan bangunan modern daripada bangunan heritage.
