TIPOLOGI KERUSAKAN BANGUNAN AKIBAT CUACA EKSTREM STUDI KASUS CUACA EKSTREM KABUPATEN BANTUL 2019

Rachmat Wahyu Prabowo

Program Studi Arsitektur, Universitas PGRI Yogyakarta

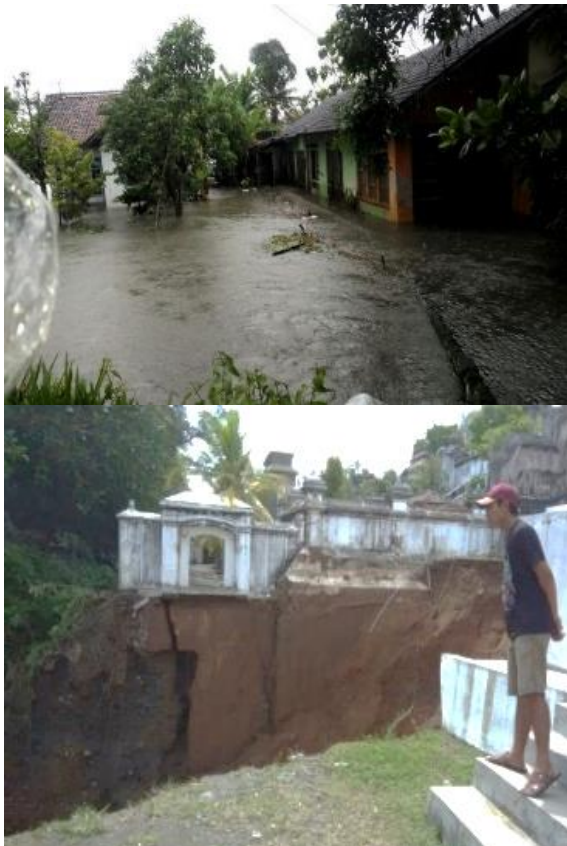
Gambar 1. Dampak Cuaca Ekstrem Bantul 2019

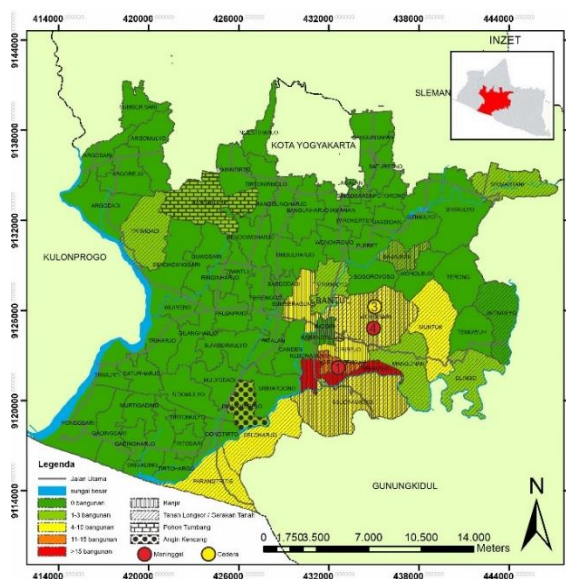
Hasil pengelompokan dan pengolahan data mendapatkan pola sebaran kerusakan bangunan yang tidak merata secara spasial wilayah. Gradasi warna hijau sampai merah pada peta (**Gambar 5**) menunjukkan perbedaan jumlah kerusakan bangunan. Kerusakan bangunan disebabkan oleh kondisi banjir, tanah longsor, pohon tumbang, dan angin kencang ditunjukkan melalui perbedaan arsir pada peta. Daerah kerusakan cenderung mengelompok di wilayah bagian timur atau Kapanewon Imogiri dimana merupakan daerah dataran tinggi dan kelerengan terjal (**Gambar 6**). Terdapat 5 kalurahan di Kapanewon Imogiri yang terdampak kerusakan bangunan yaitu Kalurahan Girirejo, Karangtengah, Selopamiro, Sriharjo, dan Wukirsari. Kerusakan paling banyak terjadi di Kalurahan Sriharjo mencapai lebih dari 15 rumah.

Gambar 5. Peta Sebaran Kerusakan Bangunan & Korban Jiwa

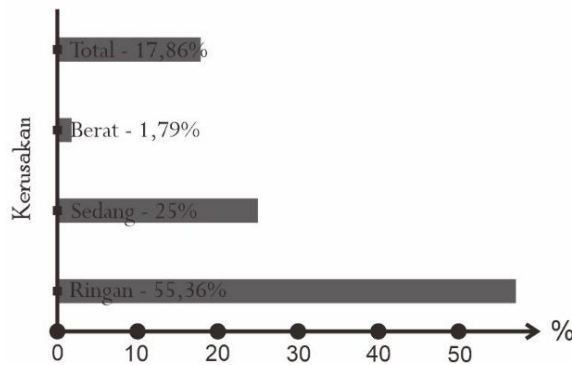
Data kerusakan bangunan dibagi menjadi 4 kelompok berdasarkan persentase : Ringan (1%-24%), Sedang (25%-49%), Berat (50%-90%), dan Rusak Total (90-100%). Pembagian kelompok persentase mendapatkan angka tingkat kerusakan cukup beragam antara lain : level ringan dengan persentase 55,36%, sisanya level sedang 25%, 1,79% rusak berat, dan 17,86 rusak total. Dilihat dari angka, kerusakan sedang sampai rusak total mencapai hampir setengah (44,64%) menunjukkan kejadian cuaca ekstrem bisa sangat destruktif pada bangunan.

Gambar 7. Tingkat Kerusakan Bangunan

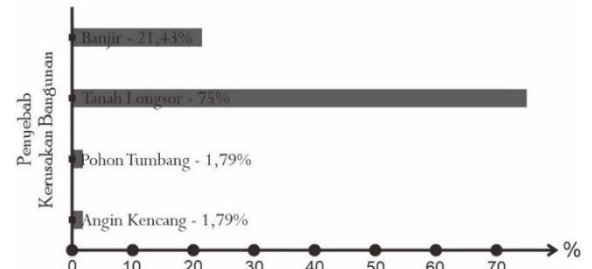
Cuaca ekstrem mengakibatkan perubahan kondisi geografis setempat secara tiba-tiba sehingga dapat merusak lingkungan binaan, infrastruktur, dan bangunan. Kerusakan bangunan yang terjadi disebabkan oleh banjir, tanah longsor, pohon tumbang dan angin kencang. Banjir dan tanah longsor menjadi penyebab utama kerusakan bangunan. Grafik menunjukkan tanah longsor sangat merusak bangunan dengan angka 75%, sedangkan banjir 21,43%. Melihat data korban jiwa, kejadian cuaca ekstrem mengakibatkan 5

korban jiwa dimana 2 korban disebabkan banjir dan 3 korban disebabkan tanah longsor. Cuaca ekstrem yang sering terjadi mengarah pada turunnya hujan terus menerus yang cukup lama. Sistem drainase dan infrastruktur yang belum disiapkan dengan baik dalam menyalurkan limpasan air hujan kemudian bisa menimbulkan genangan air di area datar dan pergerakan tanah di area dataran tinggi dan berkontur.

Gambar 8. Penyebab Kerusakan Bangunan

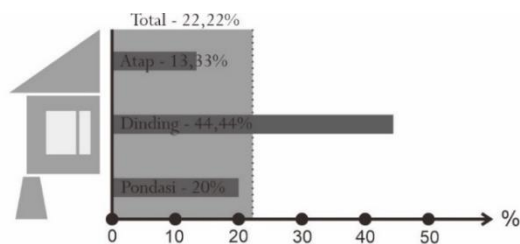
Karakter kerusakan bangunan membentuk konfigurasi komponen bangunan sederhana yang terbagi ke dalam 4 bagian elemen bangunan secara vertikal (**Gambar 9**) dan horizontal (**Gambar 10**). Kerusakan elemen bangunan secara vertikal terbagi menjadi : bagian bawah (pondasi), tengah (dinding), atap (atas), dan seluruh bangunan (total). Sedangkan kerusakan elemen bangunan secara horizontal terdiri : bagian depan (teras), tengah (kamar utama), belakang (dapur), dan seluruh bangunan (total). Elemen paling banyak terjadi kerusakan adalah bagian tengah vertikal (dinding) dengan 44,44% dan belakang horizontal (dapur) dengan 55%.

Elemen dinding secara arsitektur pada bangunan sederhana (rumah tinggal) berfungsi sebagai penyekat ruang relatif rapuh menghadapi bahaya cuaca ekstrem. Dinding sebagai elemen penyekat ruang hendaknya mendapatkan perhatian dalam proses konstruksinya mengingat dinding secara struktur juga dapat berfungsi menambah kekakuan dan kekuatan bangunan dalam menahan beban.

Gambar 9. Jenis Kerusakan Elemen Bangunan (Vertikal)

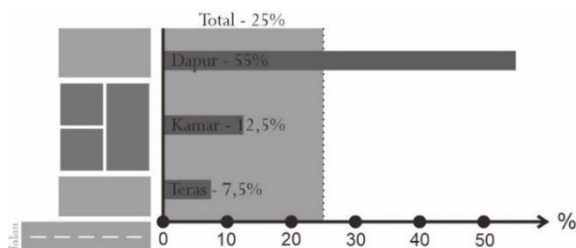
Tipikal bangunan rumah tinggal menempatkan pembagian zona denah bangunan menjadi 3 bagian yakni bagian depan yang diwakili oleh area teras, bagian tengah dengan fungsi-fungsi ruang utama, dan bagian belakang dengan zona servis seperti dapur, kamar mandi, dan area cuci. Area servis seringkali dibangun hanya berorientasi menyelesaikan permasalahan fungsi dengan mengesampingkan kualitas dan kekuatan konstruksi. Kurang terlihat secara visual dapat menjadi alasan mengapa kualitas konstruksi zona belakang bangunan kurang begitu diperhatikan sehingga banyak mengalami kerusakan (**Gambar 10**).

Gambar 10. Jenis Kerusakan Elemen Bangunan (Horizontal)
