Efektivitas Bangunan Pemecah Gelombang Dalam Pengendalian Abrasi Pantai di Kecamatan Biduk-Biduk

Effectiveness of Building Breakwaters In Beach Abrasion Control at Biduk-Biduk District

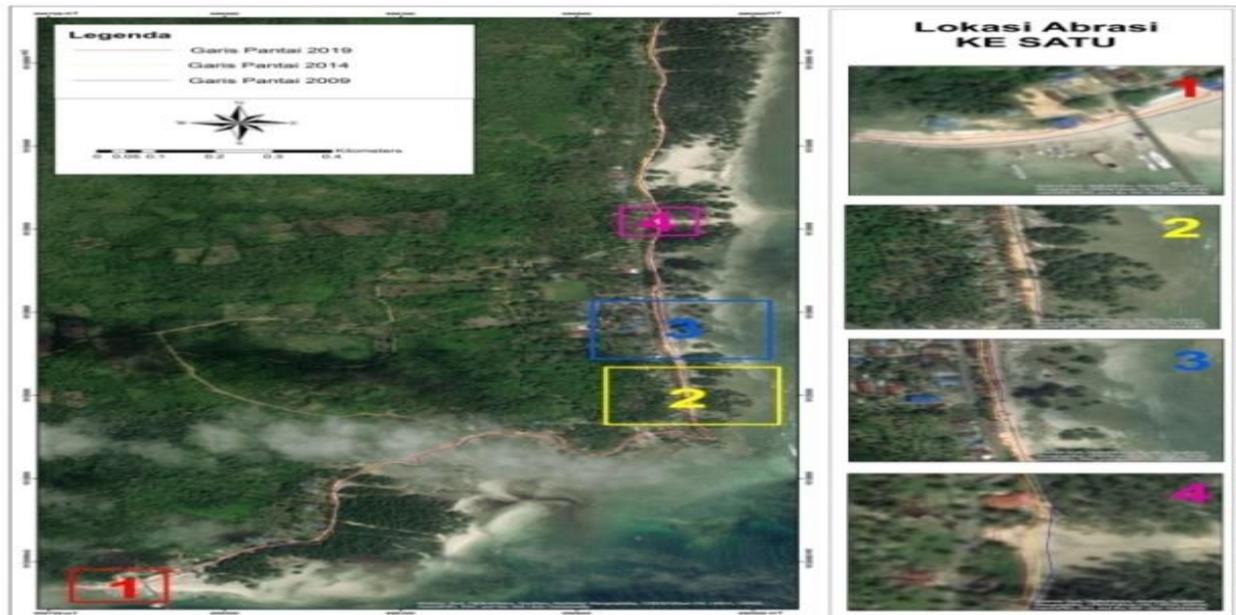
Gambar 2. Perubahan Garis Pantai Lokasi Satu

Lokasi pertama Desa Teluk Sulaiman terdapat 4 titik kawasan abrasi. Titik pertama terdapat di RT 5 pada kawasan dermaga sekaligus tempat lokasi bangunan tanggul pantai titik ini sudah mengalami abrasi sepanjang 7 meter yang terdiri dari 4 meter pada tahun 2009-2014 dan 3 meter pada tahun 2014-2019. Titik kedua terdapat pada kawasan perbatasan RT 3 dan 4, titik ini mengalami abrasi sepanjang 4 meter yang terdiri dari 2 meter pada tahun 2009-2014 dan 2 meter pada tahun 2014-2019. Titik ketiga terdapat pada kawasan RT 3 sekaligus lokasi penempatan bangunan lepas pantai, titik ini mengalami abrasi sepanjang 6 meter yang terdiri dari 4 meter pada tahun 2009-2014 dan 1 meter pada tahun 2014-2019. Titik ke empat terdapat di kawasan RT 1 sekaligus lokasi dinding pantai siring titik ini sebelumnya mengalami abrasi sepanjang 5 meter pada tahun 2009-2014 sebelum di lakukannya pembangunan dinding pantai siring.

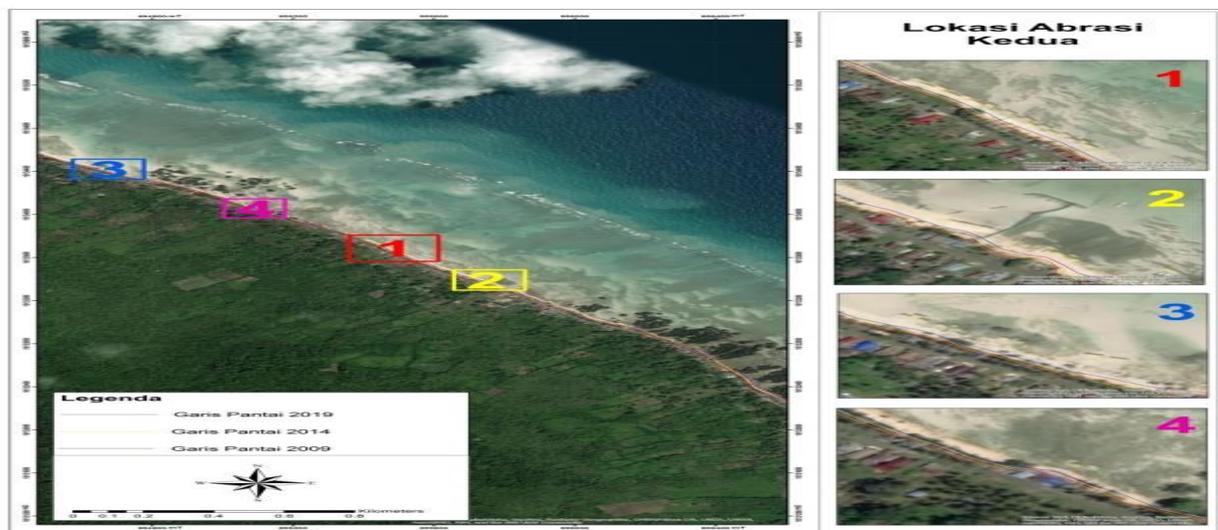
Gambar 3. Perubahan Garis Pantai Lokasi Dua

Lokasi kedua Desa Giring-Giring terdapat 4 titik kawasan abrasi yang dipilih. Titik pertama terdapat pada kawasan RT 2 sekaligus lokasi bangunan lepas pantai, titik ini sudah mengalami abrasi sepanjang 6 meter yang terdiri dari 4 meter pada tahun 2009-2014 dan 2 meter pada tahun 2014-2019 serta mengalami akresi sepanjang 4 meter. Titik ke dua terdapat pada kawasan RT 3 sekaligus lokasi bangunan groin dan lepas, pantai lokasi ini mengalami abrasi sepanjang 7 meter yang terdiri dari 4 meter pada tahun 2009-2014 dan 3 meter pada tahun 2014-2019 serta mengalami akresi sepanjang 6 meter. Titik ke tiga terdapat pada kawasan RT 1 sekaligus lokasi bangunan lepas pantai, titik ini mengalami abrasi sepanjang 5 meter yang terdiri dari 3 meter pada tahun 2009-2014 dan 2 meter pada tahun 2014-2019. Titik ke empat di kawasan RT 2 ini mengalami abrasi sepanjang 7 meter yang terdiri dari 4 meter pada tahun 2009-2014 dan 3 meter pada tahun 2014-2019 kawasan ini hanya memiliki dua titik lokasi bangunan lepas pantai.

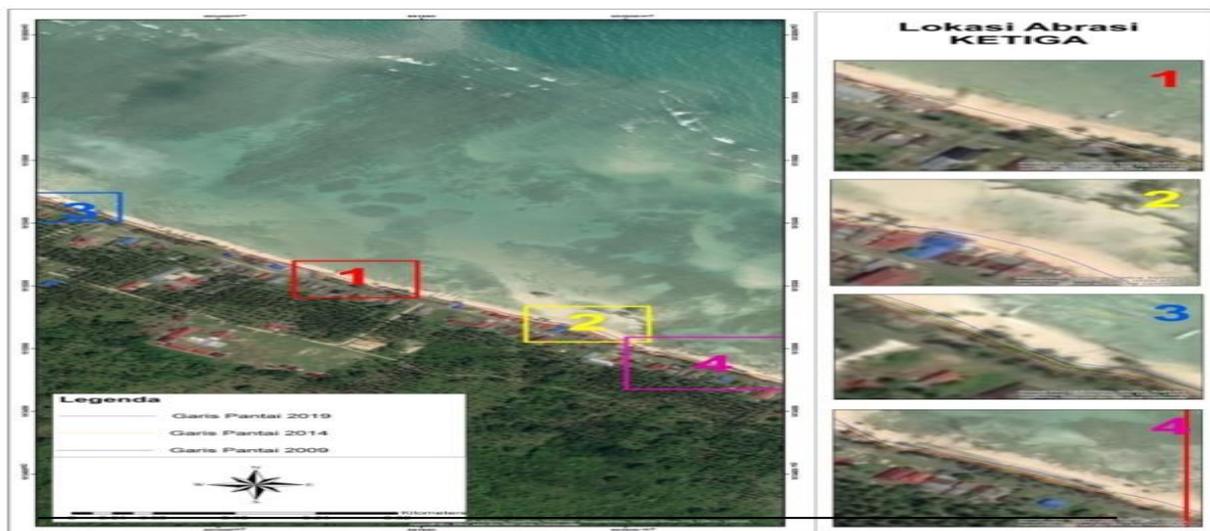
Gambar 4. Perubahan Garis Pantai Lokasi Tiga

Lokasi ketiga Desa Biduk-Biduk terdapat 4 titik kawasan abrasi yang dipilih. Titik pertama terdapat pada kawasan RT 2 sekaligus lokasi bangunan lepas pantai, titik ini sudah mengalami abrasi sepanjang 5 meter yang terdiri dari 3 meter pada tahun 2009-2014 dan 2 meter pada tahun 2014-2019 serta tak mengalami akresi sama sekali. Titik kedua terdapat pada kawasan RT 3 sekaligus lokasi bangunan lepas pantai, lokasi ini mengalami abrasi sepanjang 6 meter yang terdiri dari 4 meter pada tahun 2009-2014 dan 2 meter pada tahun 2014-2019 serta tidak mengalami akresi.

Titik ke tiga terdapat pada kawasan RT 1 sekaligus lokasi bangunan lepas pantai, titik ini mengalami abrasi sepanjang 6 meter yang terdiri dari 4 meter pada tahun 2009-2014 dan 2 meter pada tahun 2014-2019 serta tidak terdapat kawasan yang mengalami akresi. Titik ke empat di kawasan RT 4 ini merupakan bangunan dinding pantai siring, titik ini mengalami abrasi pada tiap ujung bangunan sepanjang 4 meter yang terdiri dari 4 meter pada tahun 2009-2014 dan 2 meter pada tahun 2014-2019 pada bagian ujung bangunan.

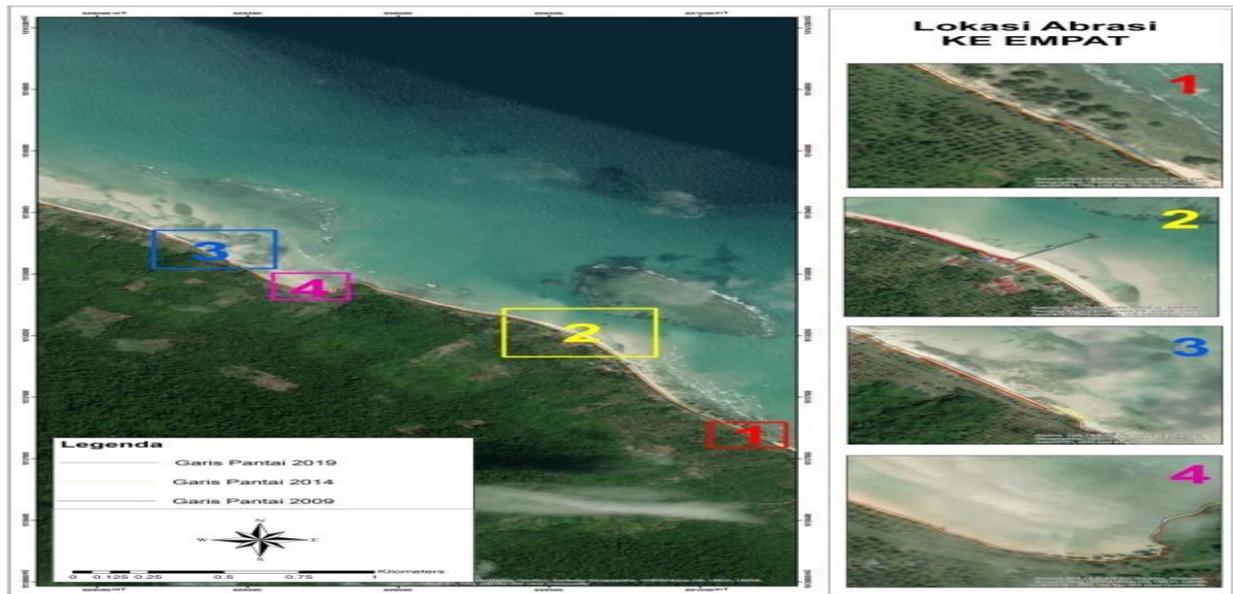
Gambar 5. Perubahan Garis Pantai Lokasi Empat

Lokasi ke empat Desa Labuan Kelambu ini juga terdapat 4 titik kawasan abrasi yang dipilih. Titik pertama terdapat pada kawasan RT 3 sekaligus lokasi bangunan dinding pantai siring, titik ini mengalami abrasi di kedua ujung bangunannya sepanjang 3 meter yang terdiri dari 3 meter pada tahun 2009-2014 dan 1 meter pada tahun 2014-2019 pada sisi ujung bangunan. Titik ke dua terdapat pada kawasan RT 3 sekaligus lokasi bangunan dinding pantai siring, lokasi ini mengalami abrasi sebelum adanya bangunan dengan panjang 6 meter yang terdiri dari 4 meter pada tahun 2009-2014 dan 2 meter pada tahun 2014-2019. Titik ke tiga terdapat pada kawasan RT 2 lokasi bangunan lepas pantai sekaligus ujung dari bangunan dinding pantai, titik ini mengalami abrasi sepanjang 8 meter yang terdiri dari 3 meter pada tahun 2009-2014 dan 5 meter di ujung bangunan pada tahun 2014-2019. Titik ke empat terdapat pada kawasan RT 3, lokasi ini tidak memiliki bangunan sehingga mengakibatkan titik ini mengalami abrasi

sepanjang 6 meter yang terdiri dari 3 meter pada tahun 2009-2014 dan 3 meter di ujung bangunan pada tahun 2014-2019.

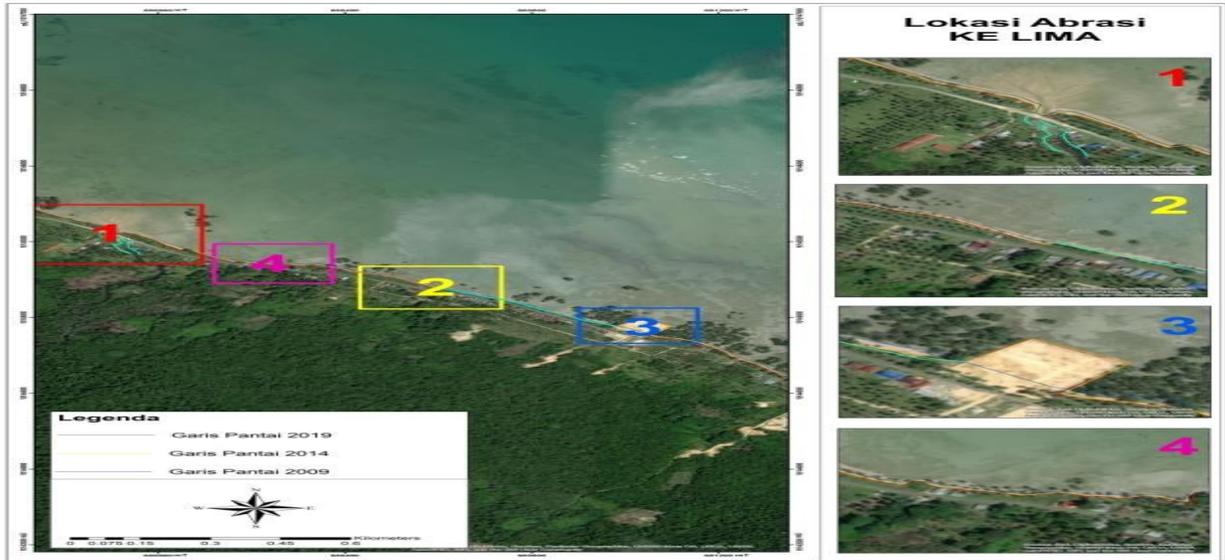
Gambar 6. Perubahan Garis Pantai Lokasi Lima

Lokasi ke lima di Desa Pantai Harapan juga terdapat 4 titik kawasan abrasi yang di pilih. Titik pertama terdapat pada kawasan RT 1 sekaligus lokasi bangunan dinding pantai, titik ini mengalami abrasi sepanjang 4 meter yang terdiri dari 3 meter pada tahun 2009-2014 dan 1 meter di ujung bangunan pada tahun 2014-2019. Titik kedua terdapat pada kawasan RT 3 sekaligus lokasi bangunan dinding pantai, titik ini mengalami abrasi sepanjang 3 meter yang terdiri dari 3 meter pada tahun 2009-2014 dan 3 meter di ujung bangunan pada tahun 2014-2019. Titik ke tiga terdapat pada kawasan RT 3 sekaligus lokasi bangunan dinding pantai, titik ini mengalami abrasi sepanjang 3 meter yang terdiri dari 3 meter pada tahun 2009-2014 dan 1 meter di ujung bangunan pada tahun 2014-2019. Titik ke empat terdapat pada kawasan RT 2, lokasi ini tidak memiliki bangunan sehingga mengakibatkan titik ini mengalami abrasi sepanjang 5 meter yang terdiri dari 3 meter pada tahun 2009-2014 dan 2 meter di ujung bangunan pada tahun 2014-2019.

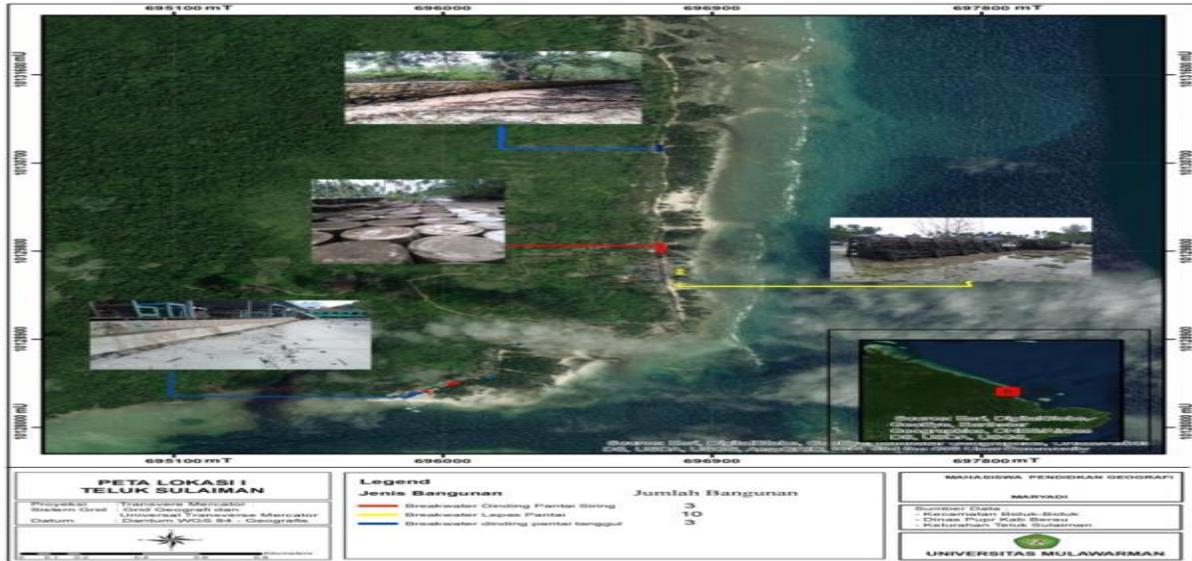
Gambar 8. Peta Lokasi Pertama

Bangunan yang terdapat di kawasan Desa Teluk Sulaiman diantaranya terdapat tiga titik bangunan *Breakwater Dinding Pantai* (siring), 10 titik bangunan *Breakwater Lepas Pantai* dan tiga bangunan *Breakwater Dinding Pantai* (tanggul) (Gambar 8).

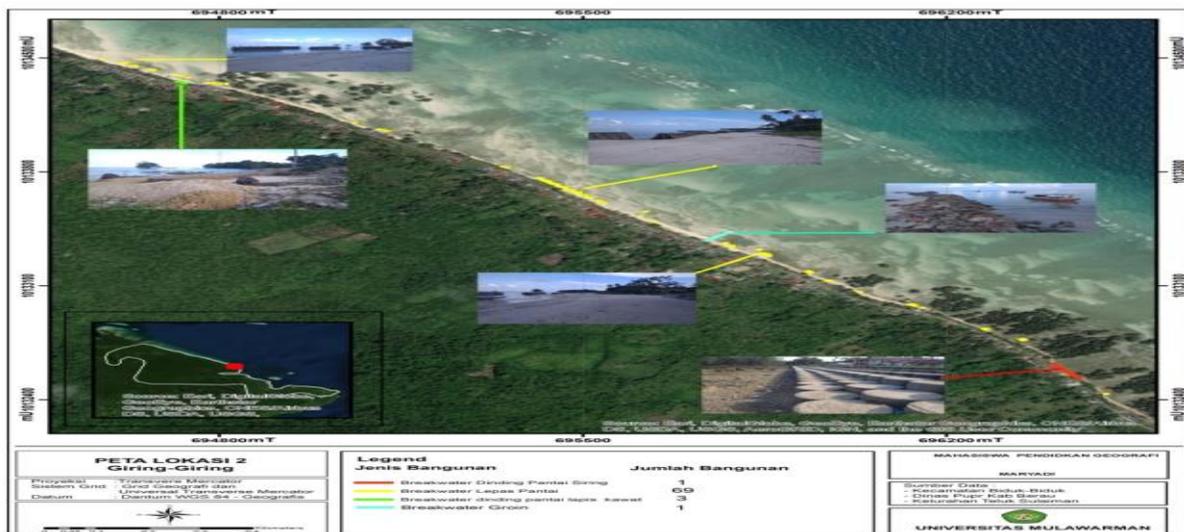
Gambar 9. Peta Lokasi Penelitian Kedua

Bangunan yang terdapat di lokasi kedua ini diantaranya adalah 4 titik jenis bangunan, 1 bangunan *breakwater Dinding Pantai* (siring), 69 titik bangunan *breakwater Lepas Pantai*, 3 bangunan *breakwater Dinding Pantai Lapis Kawat* (bronjong) dan 1 bangunan *breakwater Groin*. (Gambar 10).

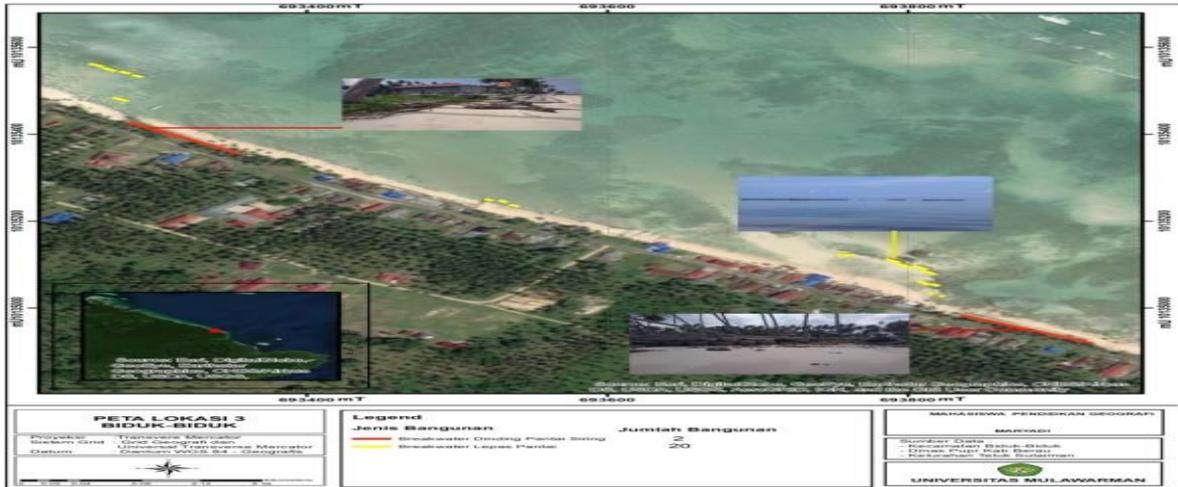
Gambar 10. Peta Lokasi Ketiga

Bangunan yang terdapat di kawasan lokasi ke tiga ini diantaranya memiliki 2 titik bangunan breakwater dinding pantai (siring) dan 20 titik bangunan *breakwater* lepas pantai. Bangunan di lokasi ini lebih dominan dengan bangunan lepas pantai sama seperti lokasi sebelumnya. (Gambar 10)

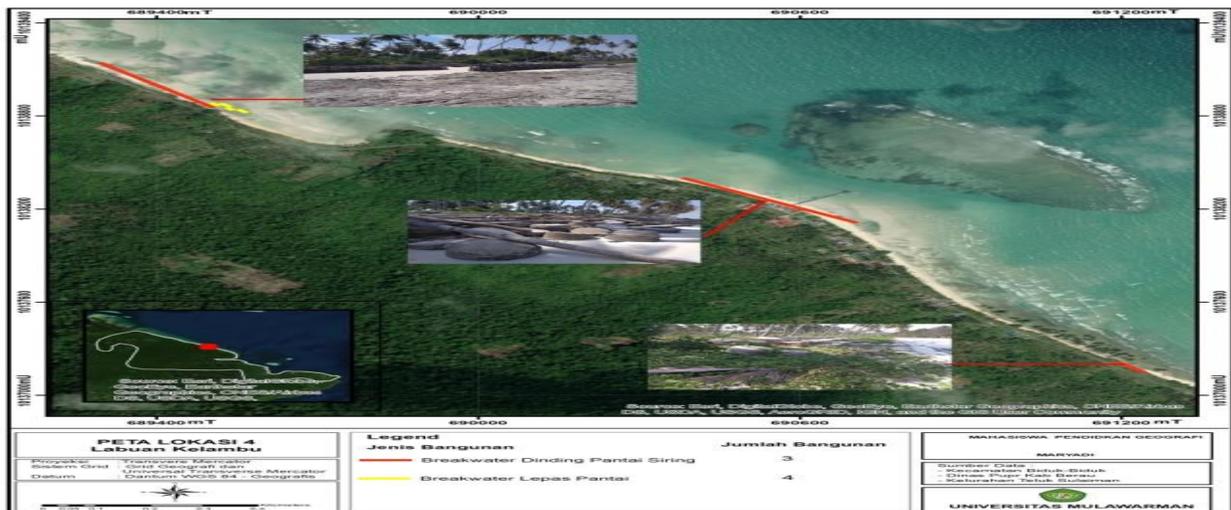
Gambar 11. Peta Lokasi Penelitian ke Empat.

Jenis-jenis tipe bangunan yang terdapat di lokasi ke empat ini sudah terhitung 2 jenis bangunan yang telah berdiri dan masih digunakan, jenis bangunan yang dominan lebih banyak di dirikan kawasan ini merupakan bangunan dinding pantai. Bangunan yang terdapat di kawasan lokasi ke empat ini diantaranya adalah 2 bangunan *breakwater* dinding pantai (siring) dan 4 titik bangunan *breakwater* lepas pantai (Gambar 11).

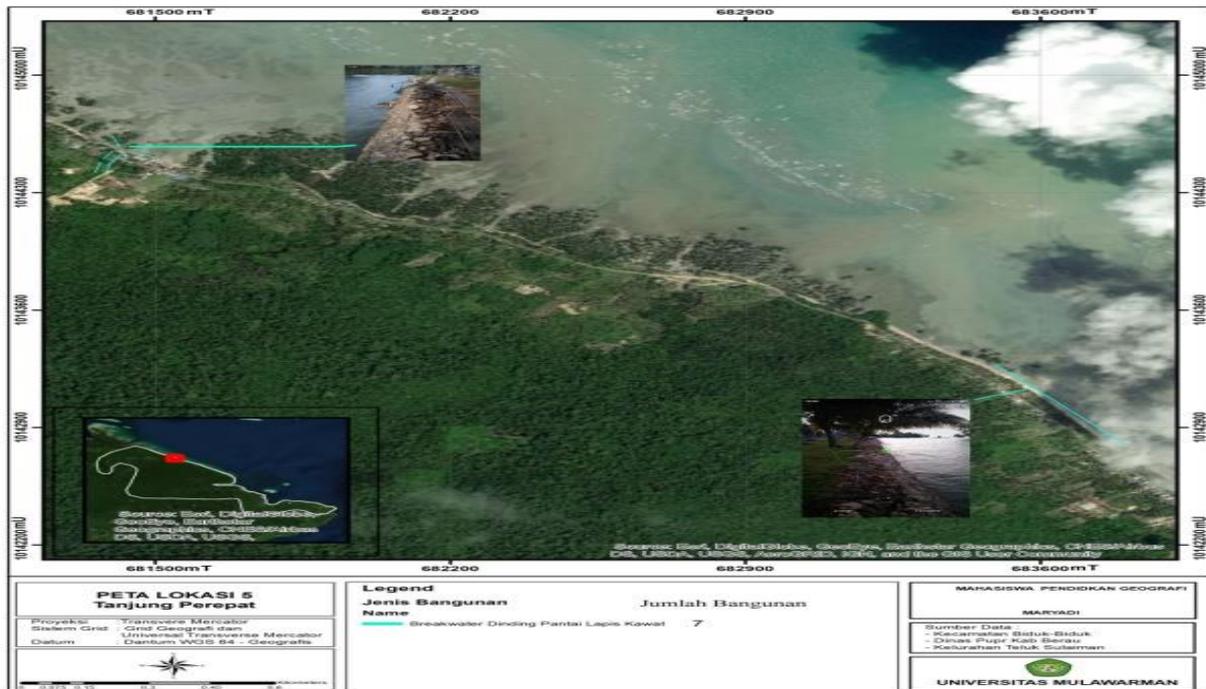
Gambar 12. Peta Lokasi Penelitian ke Lima

Pada lokasi ke lima bangunan pemecah ombak dinding pantai lebih dominan jika di banding dengan kawasan desa lainnya, hal tersebut di karenakan hingga saat ini Desa Pantai Harapan hanya memiliki beberapa jenis bangunan pemecah ombak namun di antara bangunan tersebut dominan lebih banyak jenis bangunan dinding pantai. Bangunan yang terdapat di lokasi ke lima ini hanya memiliki satu titik jenis bangunan yaitu 7 bangunan *Breakwater Dinding Pantai (Lapis kawat)*. (Gambar 12).
