# Analisis *Missalignment* Dengan *Vibration Trend Analysis*

Kurnianto Joko Santoso

Program Studi Teknik Mesin, Fakultas Teknik, Universitas Mercu Buana Jakarta

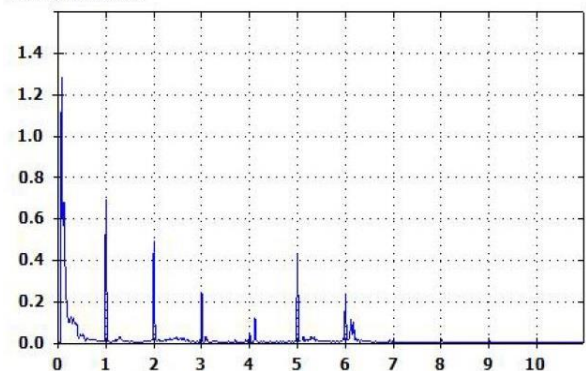
**Gambar 1.** Kondisi Vibrasi pada Instalasi Awal I

Dapat dilihat pada gambar dengan *Axis Axial*, pada saat awal mesin dinyalakan terdapat vibrasi sebesar 1.31 [mm/s], namun vibrasi yang ada semakin turun. Akan tetapi pada saat 1 X rpm, terjadi kembali vibrasi sebesar 0.69 [mm/s], setelah itu terjadi kembali vibrasi pada 2 X rpm dan 3 X rpm.

Dalam kondisi pengukuran vibrasi tersebut mesin mengalami *angular Misalignment*, namun status mesin masih dalam kondisi *good* karena puncak tertinggi pada 1 X rpm sebesar 0.69 [mm/s].

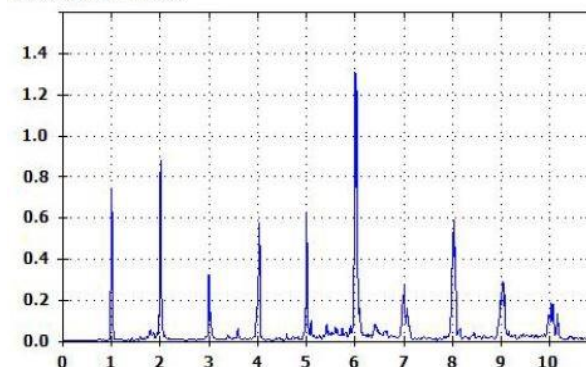
**Gambar 2.** Kondisi Vibrasi pada Instalasi Awal II

Dapat dilihat pada gambar dengan *Axis Radial*, vibrasi terjadi pada 1 X rpm sebesar 0.74 [mm/s]. Akan tetapi pada saat 2 X rpm, terjadi kembali vibrasi yang lebih tinggi sebesar 0.85

[mm/s], setelah itu terjadi kembali vibrasi pada 3 X rpm namun vibrasi lebih kecil dari pada sebelumnya yaitu sebesar 0.36 [mm/s].

Dalam kondisi pengukuran vibrasi tersebut mesin mengalami *parallel Misalignment*, namun status mesin masih dalam kondisi *satisfactory* karena puncak tertinggi pada 2 X rpm sebesar 0.85 [mm/s].

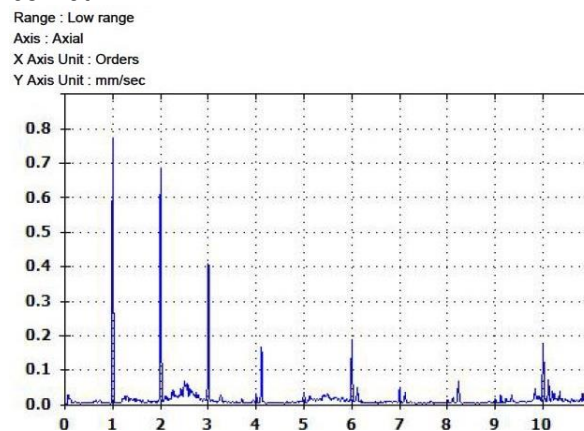
**Gambar 3.** Kondisi Vibrasi saat Baut Depan Kendur

Dapat dilihat pada gambar dengan *Axis Axial*, vibrasi terjadi pada saat 1 X rpm sebesar 0.78 [mm/s] dan terjadi kembali pada saat 2 X rpm sebesar 0.68 [mm/s], setelah itu terjadi kembali vibrasi pada 3 X rpm namun vibrasi lebih kecil dari pada sebelumnya yaitu sebesar 0.41 [mm/s].

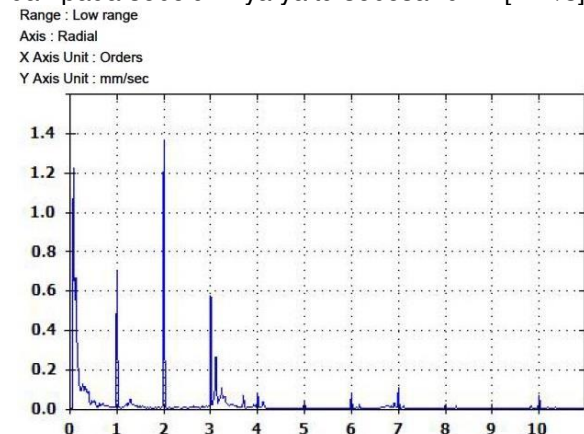
**Gambar 4.** Kondisi Vibrasi saat Baut Depan Kendur

Dapat dilihat pada gambar dengan *Axis Radial*, vibrasi terjadi pada 1 X rpm sebesar 0.76

[mm/s]. Akan tetapi pada saat 2 X rpm, terjadi kembali vibrasi yang lebih tinggi sebesar 1.37 [mm/s], setelah itu terjadi kembali vibrasi pada 3 X rpm namun vibrasi lebih kecil dari pada sebelumnya yaitu sebesar 0.58 [mm/s].

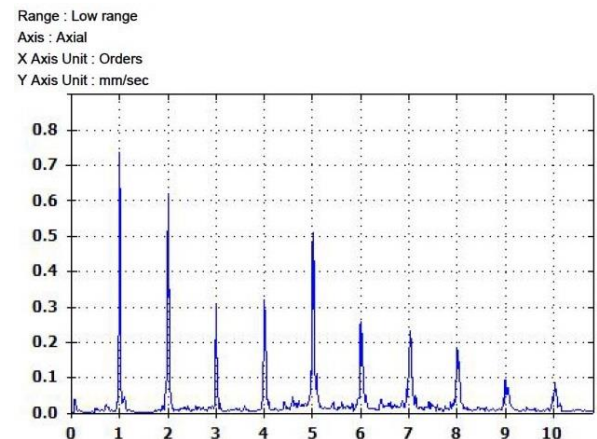
**Gambar 5.** Kondisi Vibrasi saat Baut Belakang Kendur

Dapat dilihat pada gambar dengan *Axis Axial*, vibrasi terjadi pada saat 1 X rpm sebesar 0.74 [mm/s] dan terjadi kembali pada saat 2 X rpm sebesar 0.62 [mm/s], setelah itu terjadi kembali vibrasi pada 3 X rpm namun vibrasi lebih kecil dari pada sebelumnya yaitu sebesar 0.31 [mm/s].

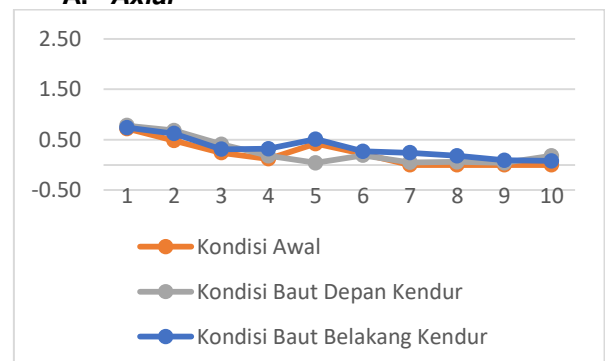
**Grafik 1.** Perubahan Kondisi pada Baut Berdasarkan *Axis Axial*

Dalam kondisi pengukuran vibrasi pada kondisi baut depan kendur, mesin mengalami *angular Missalignment* dan status mesin masih dalam kondisi *satisfactory* karena puncak tertinggi pada 1 X rpm sebesar 0.78 [mm/s]. Sedangkan dalam kondisi pengukuran vibrasi pada kondisi baut belakang kendur, mesin mengalami *angular Missalignment* dan status mesin masih dalam kondisi *satisfactory* karena puncak tertinggi pada 1 X rpm sebesar 0.74 [mm/s].

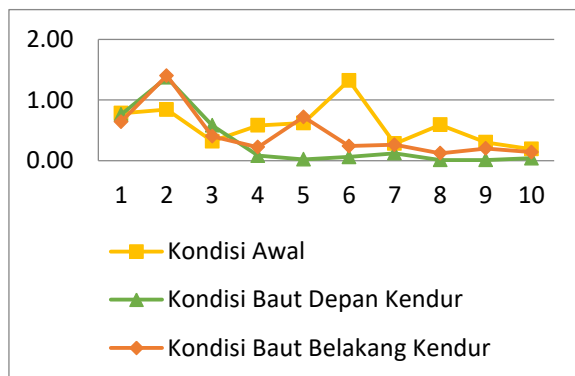
Grafik 2. Perubahan Kondisi pada Baut Berdasarkan Axis Radial

Dalam kondisi pengukuran vibrasi pada kondisi baut depan kendur, mesin mengalami *parallel Missalignment*, namun status mesin masih dalam kondisi *satisfactory* karena puncak tertinggi pada 2 X rpm sebesar 1.37 [mm/s]. Sedangkan dalam pengukuran vibrasi pada kondisi baut belakang kendur, mesin mengalami *parallel Missalignment*, namun status mesin masih dalam kondisi *satisfactory* karena puncak tertinggi pada 2 X rpm sebesar 1.39 [mm/s].

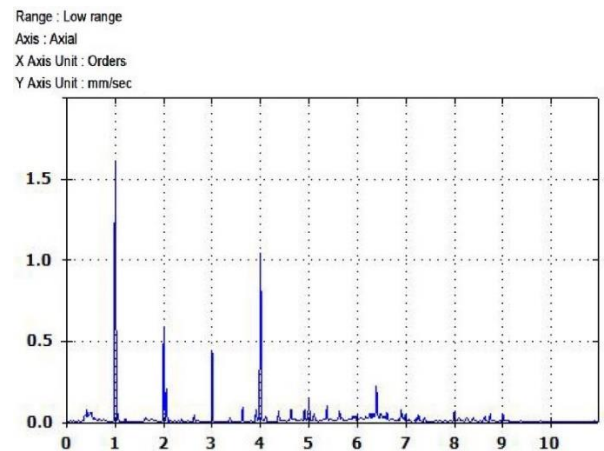
Gambar 6. Kondisi Vibrasi saat Kaki Motor Listrik Bergeser 2 [mm] ke Kiri

Dapat dilihat pada gambar dengan Axis *Axial*, vibrasi terjadi pada saat 1 X rpm sebesar 1.62 [mm/s] dan terjadi kembali pada saat 2 X rpm sebesar 0.65 [mm/s], setelah itu terjadi kembali vibrasi pada 3 X rpm namun vibrasi lebih kecil dari pada sebelumnya yaitu sebesar 0.43 [mm/s].

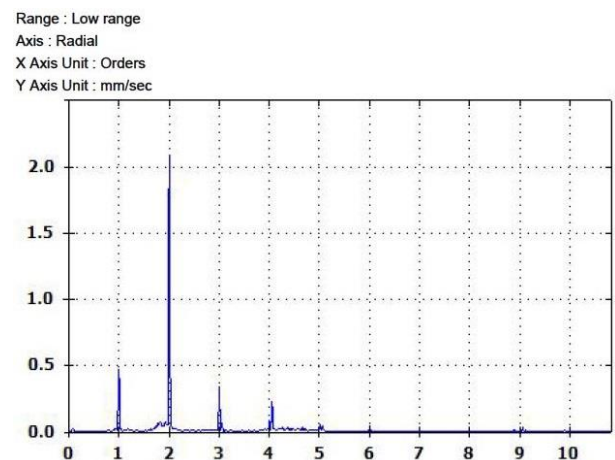
Gambar 7. Kondisi Vibrasi saat Kaki Motor Listrik Bergeser 2 [mm] ke Kiri

Dapat dilihat pada gambar dengan Axis *Radial*, vibrasi terjadi pada 1 X rpm sebesar 0.48 [mm/s]. Akan tetapi pada saat 2 X rpm, terjadi kembali vibrasi yang lebih tinggi sebesar 2.17 [mm/s], setelah itu terjadi kembali vibrasi pada 3 X rpm namun vibrasi lebih kecil dari pada sebelumnya yaitu sebesar 0.31 [mm/s].

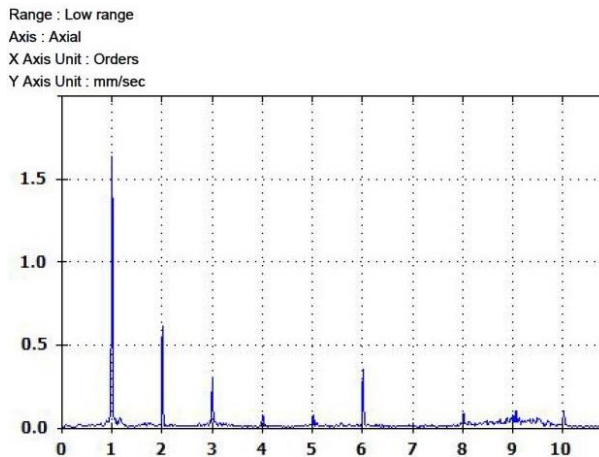
**Gambar 8.** Kondisi Vibrasi saat Kaki Motor Listrik Bergeser 2 [mm] ke Kanan

Dapat dilihat pada gambar dengan *Axis Axial*, vibrasi terjadi pada saat 1 X rpm sebesar 1.64 [mm/s] dan terjadi kembali pada saat 2 X rpm sebesar 0.62 [mm/s], setelah itu terjadi kembali vibrasi pada 3 X rpm namun vibrasi lebih kecil dari pada sebelumnya yaitu sebesar 0.38 [mm/s].

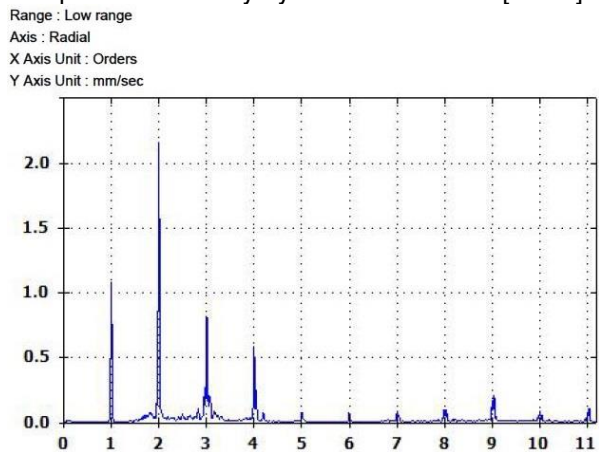
**Gambar 9.** Kondisi Vibrasi saat Kaki Motor Listrik Bergeser 2 [mm] ke Kanan

Dapat dilihat pada gambar dengan *Axis Radial*, vibrasi terjadi pada 1 X rpm sebesar 1.17 [mm/s]. Akan tetapi pada saat 2 X rpm, terjadi kembali vibrasi yang lebih tinggi sebesar 2.19 [mm/s], setelah itu terjadi kembali vibrasi pada 3 X rpm namun vibrasi lebih kecil dari pada sebelumnya yaitu sebesar 0.81 [mm/s].

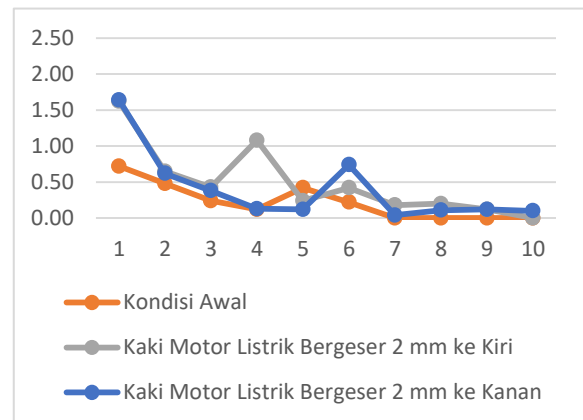
**Grafik 3.** Perubahan Kondisi pada Kaki Motor Listrik Bergeser 2 [mm] Berdasarkan *Axis Axial*

Dalam kondisi pengukuran vibrasi kaki motor listrik bergeser 2 [mm] ke kiri, mesin mengalami *angular Misalignment* dan status mesin masih dalam kondisi *satisfactory* karena puncak tertinggi pada 1 X rpm sebesar 1.62 [mm/s]. Sedangkan dalam kondisi pengukuran vibrasi kaki motor listrik bergeser 2 [mm] ke kanan, mesin mengalami *angular Misalignment* dan status mesin masih dalam kondisi *satisfactory* karena puncak tertinggi pada 1 X rpm sebesar 1.64 [mm/s].

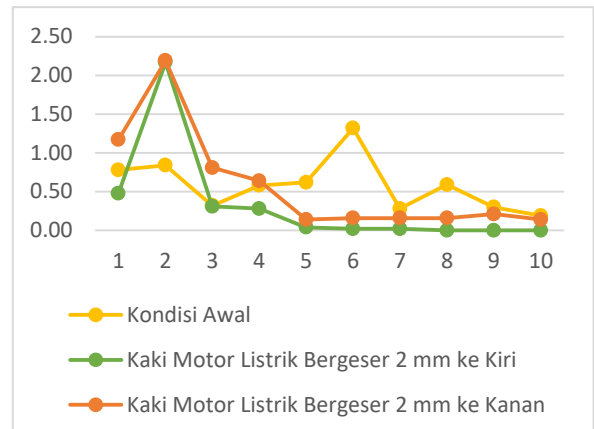
**Grafik 4.** Perubahan Kondisi pada Kaki Motor Listrik Bergeser 2 [mm] Berdasarkan *Axis Radial*

Dalam kondisi pengukuran vibrasi kaki motor listrik bergeser 2 [mm] ke kiri, mesin mengalami *parallel Misalignment*, namun status mesin masih dalam kondisi *satisfactory* karena puncak tertinggi pada 2 X rpm sebesar 2.17 [mm/s]. Sedangkan dalam kondisi pengukuran vibrasi kaki motor listrik bergeser 2 [mm] ke kanan, mesin mengalami *parallel Misalignment*, namun status mesin masih dalam kondisi *satisfactory* karena puncak tertinggi pada 2 X rpm sebesar 2.19 [mm/s].

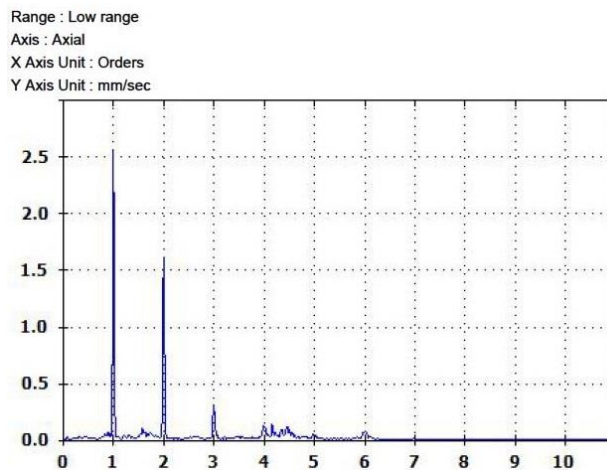
**Gambar 10.** Kondisi Vibrasi saat Kaki Motor Listrik Bergeser 6 [mm] ke Kiri

Dapat dilihat pada gambar dengan *Axis Axial*, vibrasi terjadi pada saat 1 X rpm sebesar 2.52 [mm/s] dan terjadi kembali pada saat 2 X rpm sebesar 1.57 [mm/s], setelah itu terjadi kembali vibrasi pada 3 X rpm namun vibrasi lebih kecil dari pada sebelumnya yaitu sebesar 0.38 [mm/s].

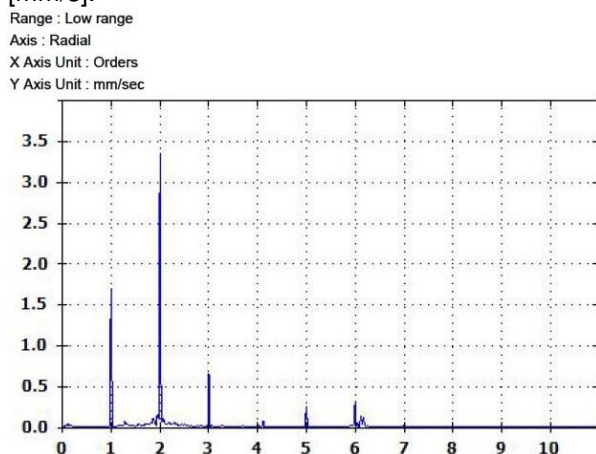
**Gambar 11.** Kondisi Vibrasi saat Kaki Motor Listrik Bergeser 6 [mm] ke Kiri

Dapat dilihat pada gambar dengan *Axis Radial*, vibrasi terjadi pada 1 X rpm sebesar 1.62 [mm/s]. Akan tetapi pada saat 2 X rpm, terjadi kembali vibrasi yang lebih tinggi sebesar 3.43 [mm/s], setelah itu terjadi kembali vibrasi pada 3 X rpm namun vibrasi lebih kecil dari pada sebelumnya yaitu sebesar 0.67 [mm/s].

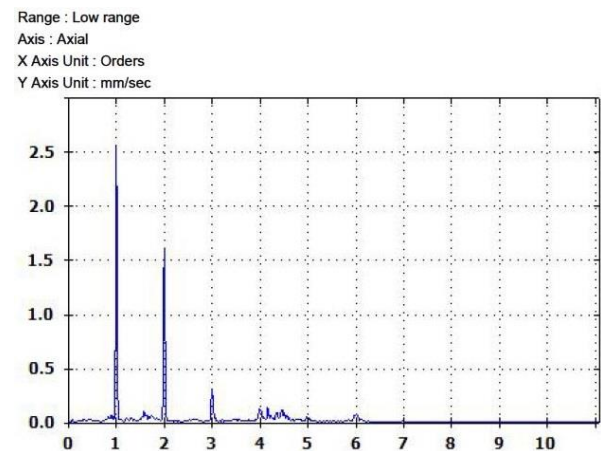
**Gambar 12.** Kondisi Vibrasi saat Kaki Motor Listrik Bergeser 6 [mm] ke Kanan

Dapat dilihat pada gambar dengan *Axis Axial*, vibrasi terjadi pada saat 1 X rpm sebesar 2.53 [mm/s] dan terjadi kembali pada saat 2 X rpm sebesar 1.53 [mm/s], setelah itu terjadi kembali vibrasi pada 3 X rpm namun vibrasi lebih kecil dari pada sebelumnya yaitu sebesar 0.41 [mm/s].

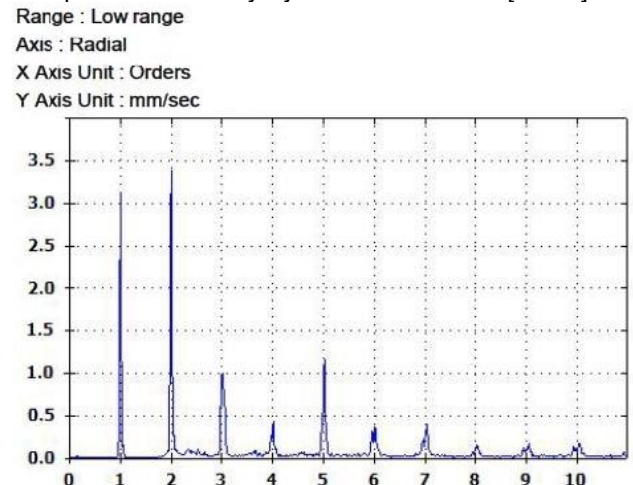
**Gambar 13.** Kondisi Vibrasi saat Kaki Motor Listrik Bergeser 6 [mm] ke Kanan

Dapat dilihat pada gambar dengan *Axis Radial*, vibrasi terjadi pada 1 X rpm sebesar 3.13 [mm/s].

[mm/s]. Akan tetapi pada saat 2 X rpm, terjadi kembali vibrasi yang lebih tinggi sebesar 3.46 [mm/s], setelah itu terjadi kembali vibrasi pada 3 X rpm namun vibrasi lebih kecil dari pada sebelumnya yaitu sebesar 1.02 [mm/s].

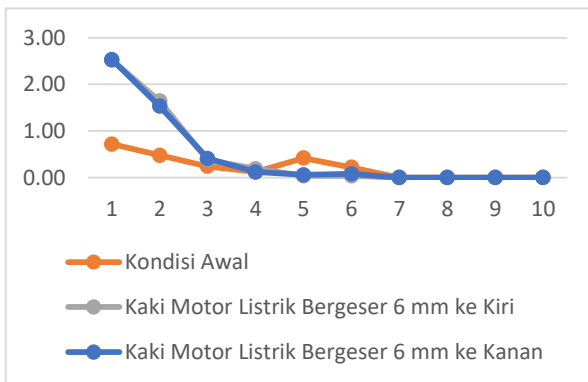
**Grafik 5.** Perubahan Kondisi pada Kaki Motor Listrik Bergeser 6 [mm] Berdasarkan *Axis Axial*

Dalam kondisi pengukuran vibrasi kaki motor listrik bergeser 6 [mm] ke kiri, mesin mengalami *angular Misalignment* dan status mesin masih dalam kondisi *unsatisfactory* karena puncak tertinggi pada 1 X rpm sebesar 2.52 [mm/s]. Sedangkan dalam kondisi pengukuran vibrasi kaki motor listrik bergeser 6 [mm] ke kanan, mesin mengalami *angular Misalignment* dan status mesin masih dalam kondisi *unsatisfactory* karena puncak tertinggi pada 1 X rpm sebesar 2.53 [mm/s].

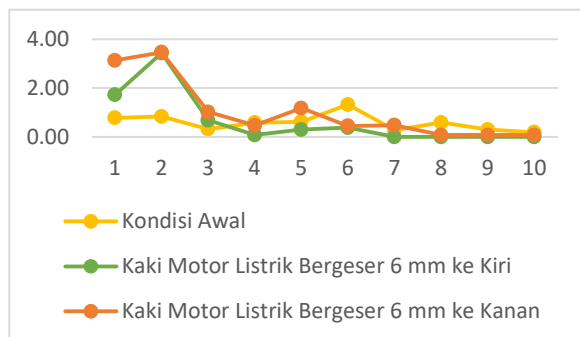
**Grafik 6.** Perubahan Kondisi pada Kaki Motor Listrik Bergeser 6 [mm] Berdasarkan *Axis Radial*

Dalam kondisi pengukuran vibrasi kaki motor listrik bergeser 6 [mm] ke kiri, mesin mengalami *parallel Misalignment*, namun status mesin masih dalam kondisi *unsatisfactory* karena puncak tertinggi pada 2 X rpm sebesar 3.43 [mm/s]. Sedangkan dalam kondisi pengukuran vibrasi kaki motor listrik bergeser 6 [mm] ke kanan, mesin mengalami *parallel Misalignment*, namun status mesin masih dalam kondisi *unsatisfactory* karena puncak tertinggi pada 2 X rpm sebesar 3.46 [mm/s].

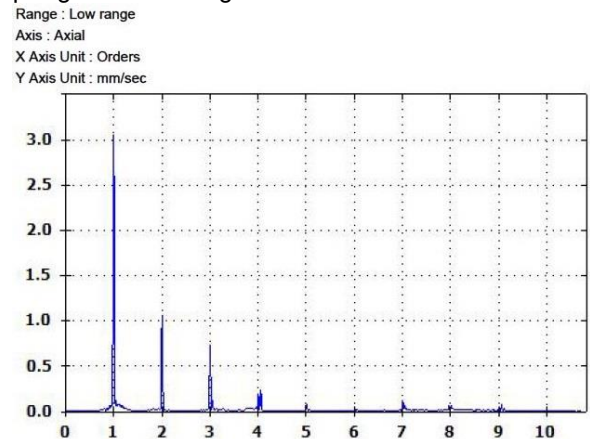
**Gambar 14.** Kondisi Vibrasi saat Kaki Motor Listrik Bergeser 10 [mm] ke Kiri

Dapat dilihat pada gambar dengan *Axis Axial*, vibrasi terjadi pada saat 1 X rpm sebesar 3.07 [mm/s] dan terjadi kembali pada saat 2 X rpm sebesar 1.12 [mm/s], setelah itu terjadi kembali vibrasi pada 3 X rpm namun vibrasi lebih kecil dari pada sebelumnya yaitu sebesar 0.69 [mm/s].

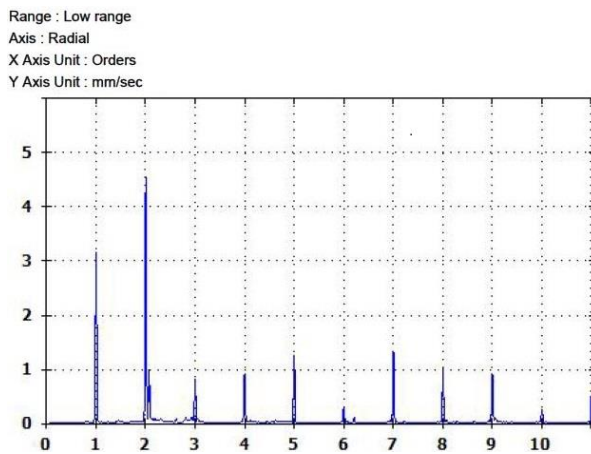
**Gambar 15.** Kondisi Vibrasi saat Kaki Motor Listrik Bergeser 10 [mm] ke Kiri

Dapat dilihat pada gambar dengan *Axis Radial*, vibrasi terjadi pada 1 X rpm sebesar 3.24 [mm/s]. Akan tetapi pada saat 2 X rpm, terjadi kembali vibrasi yang lebih tinggi sebesar 4.51 [mm/s], setelah itu terjadi kembali vibrasi pada 3 X rpm namun vibrasi lebih kecil dari pada sebelumnya yaitu sebesar 0.87 [mm/s].

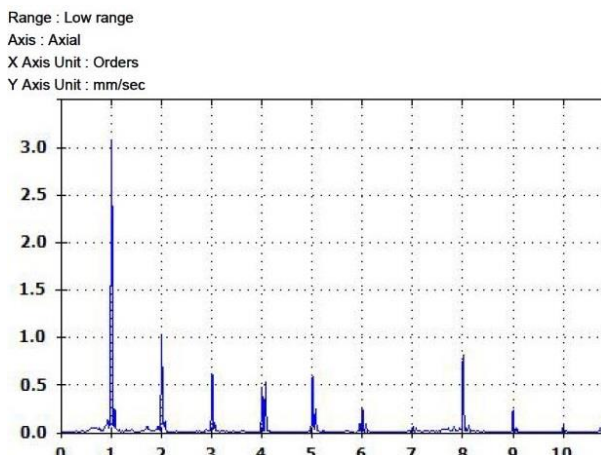
**Gambar 16.** Kondisi Vibrasi saat Kaki Motor Listrik Bergeser 10 [mm] ke Kanan

Dapat dilihat pada gambar dengan *Axis Axial*, vibrasi terjadi pada saat 1 X rpm sebesar 3.11 [mm/s] dan terjadi kembali pada saat 2 X rpm sebesar 1.06 [mm/s], setelah itu terjadi kembali vibrasi pada 3 X rpm namun vibrasi lebih kecil dari pada sebelumnya yaitu sebesar 0.73 [mm/s].

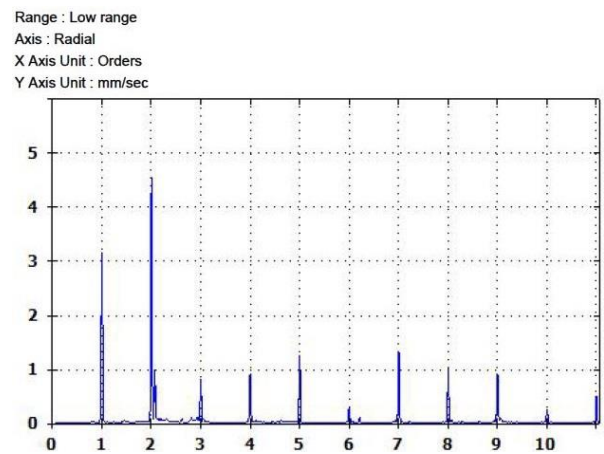
**Gambar 17.** Kondisi Vibrasi saat Kaki Motor Listrik Bergeser 10 [mm] ke Kanan

Dapat dilihat pada gambar dengan *Axis Radial*, vibrasi terjadi pada 1 X rpm sebesar 3.17 [mm/s]. Akan tetapi pada saat 2 X rpm, terjadi kembali vibrasi yang lebih tinggi sebesar 4.53 [mm/s], setelah itu terjadi kembali vibrasi pada 3 X rpm namun vibrasi lebih kecil dari pada sebelumnya yaitu sebesar 0.85 [mm/s].

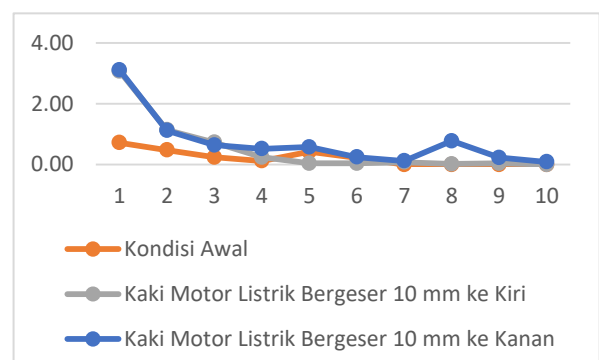
**Grafik 7.** Perubahan Kondisi pada Kaki Motor Listrik Bergeser 10 [mm] Berdasarkan *Axis Axial*

Dalam kondisi pengukuran vibrasi vibrasi kaki motor listrik bergeser 10 [mm] ke kiri, mesin mengalami *angular Misalignment* dan status mesin masih dalam kondisi *unsatisfactory* karena puncak tertinggi pada 1 X rpm sebesar 3.07 [mm/s]. Sedangkan dalam kondisi pengukuran vibrasi kaki motor listrik bergeser 10 [mm] ke kanan, mesin mengalami *angular Misalignment*

dan status mesin masih dalam kondisi *unsatisfactory* karena puncak tertinggi pada 1 X rpm sebesar 3.11 [mm/s].

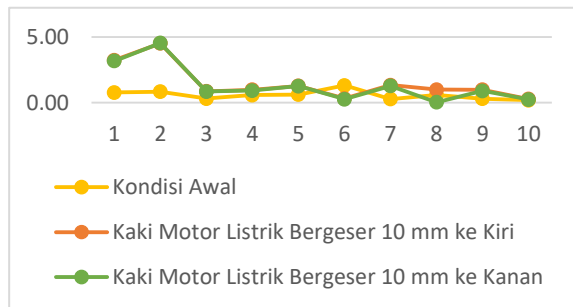
**Grafik 8.** Perubahan Kondisi pada Kaki Motor Listrik Bergeser 10 [mm] Berdasarkan Axis Radial

Dalam kondisi pengukuran vibrasi kaki motor listrik bergeser 10 [mm] ke kiri, mesin mengalami *parallel Misalignment*, namun status mesin masih dalam kondisi *unacceptable* karena puncak tertinggi pada 2 X rpm sebesar 4.51 [mm/s]. Sedangkan dalam kondisi pengukuran vibrasi kaki motor listrik bergeser 10 [mm] ke kanan, mesin mengalami *parallel Misalignment*, namun status mesin masih dalam kondisi *unacceptable* karena puncak tertinggi pada 2 X rpm sebesar 4.53 [mm/s].

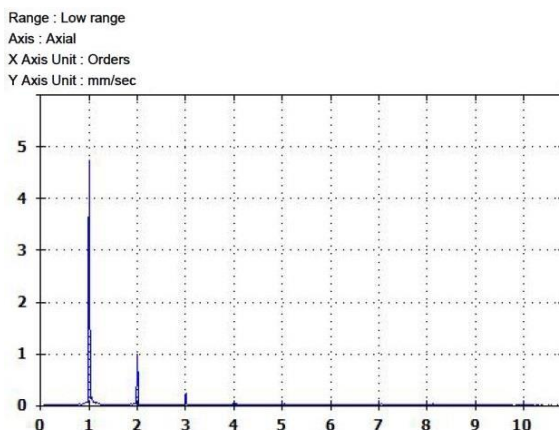
**Gambar 18.** Kondisi Vibrasi saat Kaki Motor Listrik Depan Tanpa Shim

Dapat dilihat pada gambar dengan Axis Axial, vibrasi terjadi pada saat 1 X rpm sebesar 4.83 [mm/s] dan terjadi kembali pada saat 2 X rpm sebesar 1.01 [mm/s], setelah itu terjadi kembali

vibrasi pada 3 X rpm namun vibrasi lebih kecil dari pada sebelumnya yaitu sebesar 0.37 [mm/s].

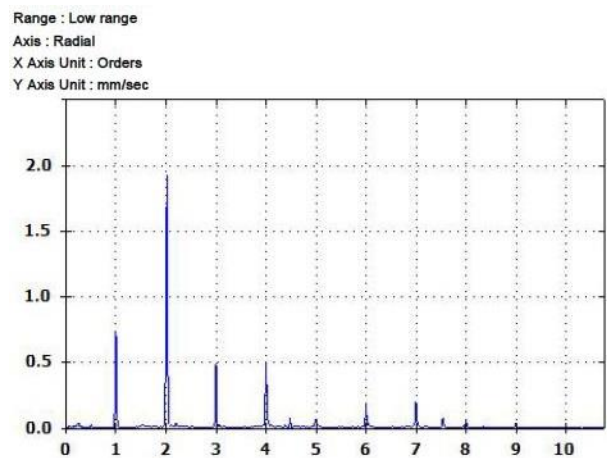
**Gambar 19.** Kondisi Vibrasi saat Kaki Motor Listrik Depan Tanpa Shim

Dapat dilihat pada gambar dengan Axis Radial, vibrasi terjadi pada 1 X rpm sebesar 0.73 [mm/s]. Akan tetapi pada saat 2 X rpm, terjadi kembali vibrasi yang lebih tinggi sebesar 1.98 [mm/s], setelah itu terjadi kembali vibrasi pada 3 X rpm namun vibrasi lebih kecil dari pada sebelumnya yaitu sebesar 0.49 [mm/s].

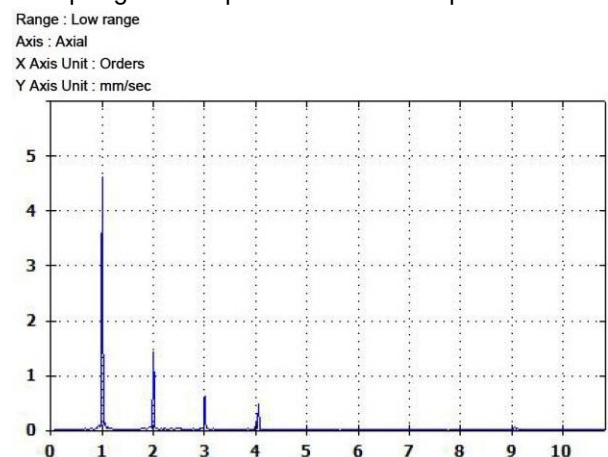
**Gambar 20.** Kondisi Vibrasi saat Kaki Motor Listrik Belakang Tanpa Shim

Dapat dilihat pada gambar dengan *Axis Axial*, vibrasi terjadi pada saat 1 X rpm sebesar 4.76 [mm/s] dan terjadi kembali pada saat 2 X rpm sebesar 1.47 [mm/s], setelah itu terjadi kembali vibrasi pada 3 X rpm namun vibrasi lebih kecil dari pada sebelumnya yaitu sebesar 0.68 [mm/s].

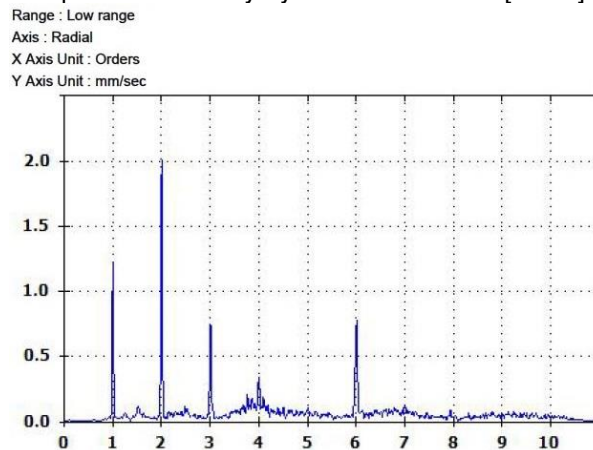
**Gambar 21.** Kondisi Vibrasi saat Kaki Motor Listrik Belakang Tanpa Shim

Dapat dilihat pada gambar dengan *Axis Radial*, vibrasi terjadi pada 1 X rpm sebesar 1.24 [mm/s]. Akan tetapi pada saat 2 X rpm, terjadi kembali vibrasi yang lebih tinggi sebesar 2.03 [mm/s], setelah itu terjadi kembali vibrasi pada 3 X rpm namun vibrasi lebih kecil dari pada sebelumnya yaitu sebesar 0.76 [mm/s].

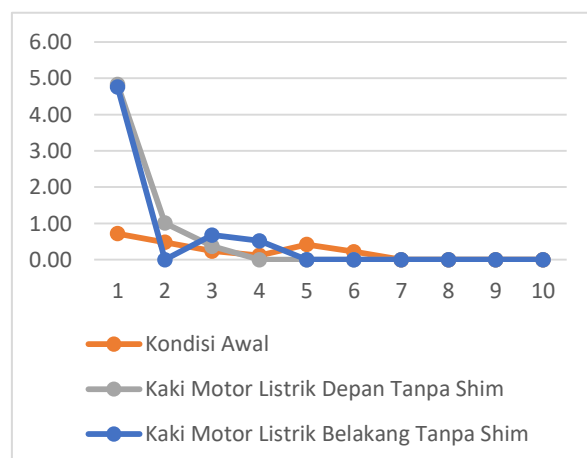
### Grafik 9. Perubahan Kondisi pada Shim Berdasarkan Axis Axial

Dalam kondisi pengukuran vibrasi kaki motor listrik depan tanpa shim, mesin mengalami *angular Misalignment* dan status mesin masih dalam kondisi *unacceptable* karena puncak tertinggi pada 1 X rpm sebesar 4.83 [mm/s]. Sedangkan dalam kondisi pengukuran vibrasi kaki motor listrik belakang tanpa shim, mesin mengalami *angular Misalignment* dan status mesin masih dalam kondisi *unacceptable* karena puncak tertinggi pada 1 X rpm sebesar 4.76 [mm/s].

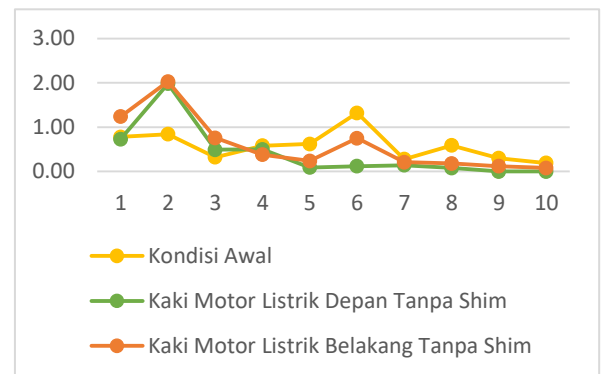
**Grafik 10.** Perubahan Kondisi pada Shim Berdasarkan Axis Radial

Dalam kondisi pengukuran vibrasi kaki motor listrik depan tanpa shim, mesin mengalami *parallel Misalignment*, namun status mesin masih dalam kondisi *unsatisfactory* karena puncak tertinggi pada 2 X rpm sebesar 1.98 [mm/s]. Sedangkan dalam kondisi pengukuran vibrasi kaki motor listrik belakang tanpa shim, mesin mengalami *parallel Misalignment*, namun status mesin masih dalam kondisi *unsatisfactory* karena puncak tertinggi pada 2 X rpm sebesar 2.03 [mm/s].
