## EVALUASI RISIKO POHON DI RTH UDAYANA KOTA MATARAM DENGAN TREE RISK ASSESMENT

(*Risk Evaluation of Trees in TRH Udayana Mataram City With Tree Risk Assesment*)

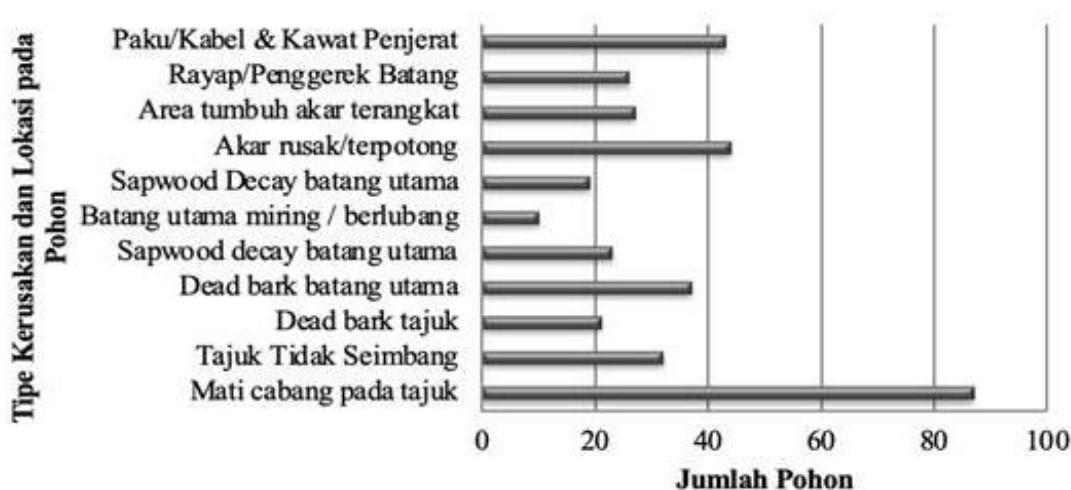
Berdasarkan hasil pengamatan, teridentifikasi 11 tipe kerusakan pohon yang umum ditemukan dan tersebar di RTH Udayana Kota Mataram. Tipe kerusakan dan lokasinya pada pohon secara rinci dapat dilihat pada (Gambar 6).

**Gambar 6.Tipe kerusakan pohon**  
**Figure 6 Types of damage to trees**

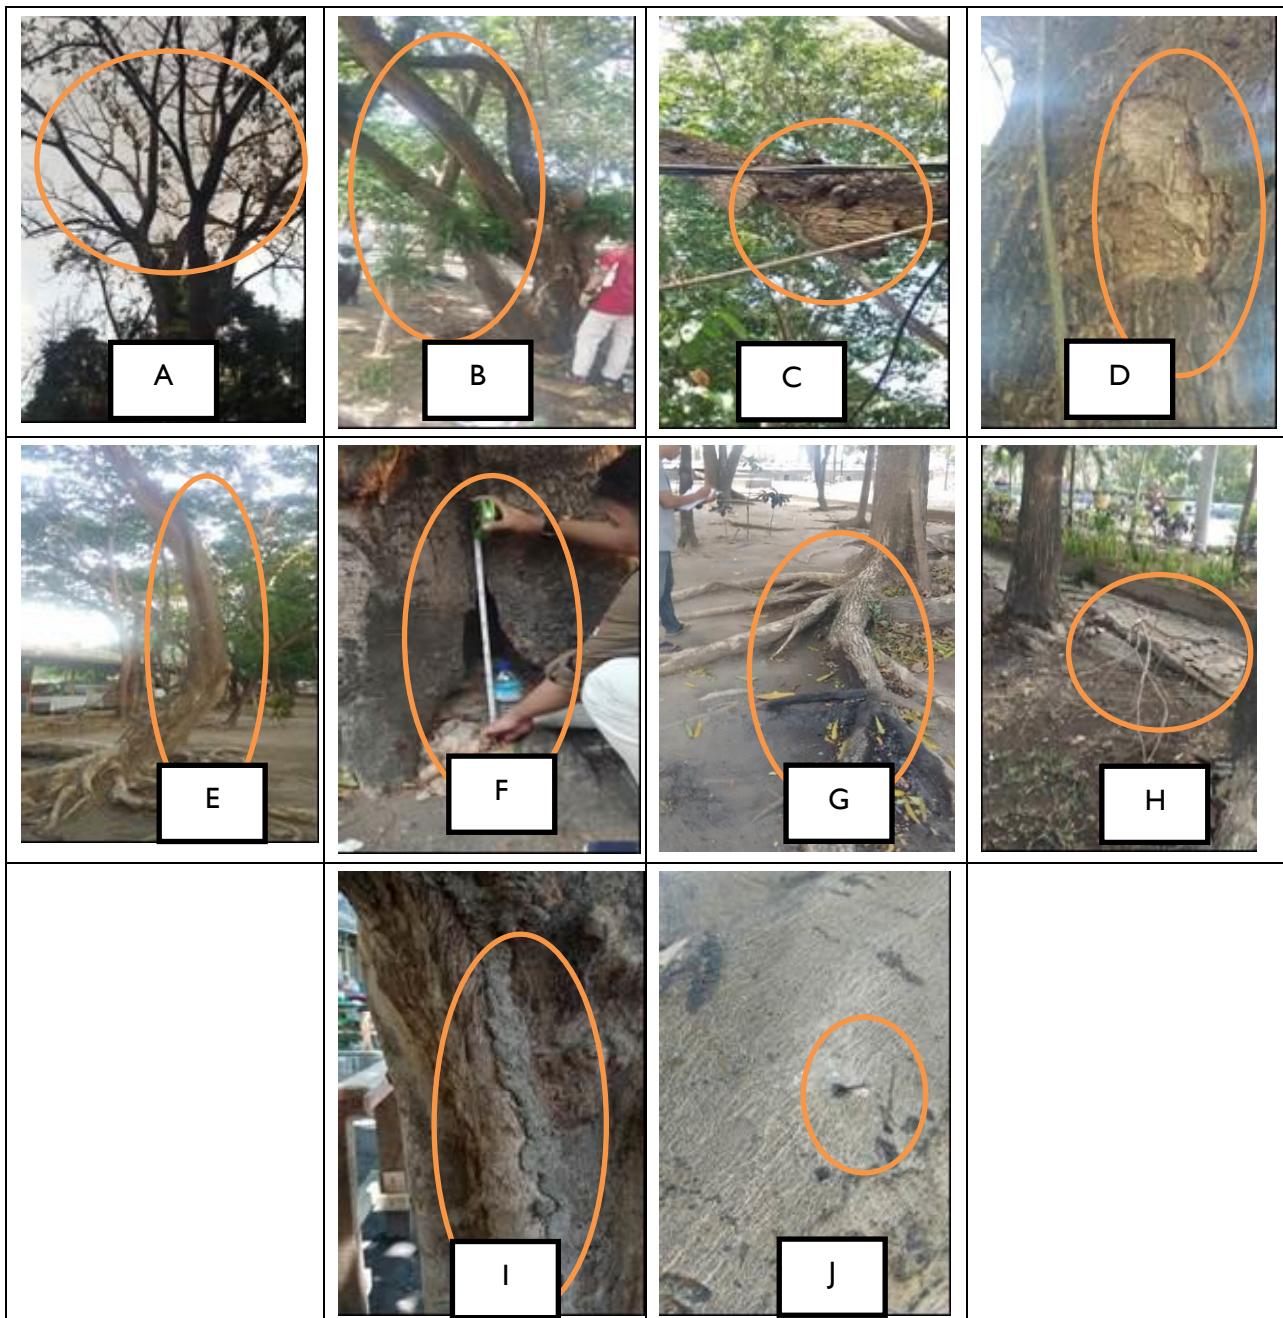
Sebagian besar pohon di RTH Udayana teridentifikasi mengalami kerusakan berupa mati cabang pada lokasi tajuk pohon dengan rentang 10%-25% dari total cabang pada tajuk. Ditinjau dari jenis pohonnya, Jenis Trembesi (*S. saman*) merupakan jenis pohon yang paling banyak mengalami mati cabang pada tajuk. Kerusakan yang paling banyak ditemukan pada bagian batang pohon adalah *dead bark*, terutama akibat adanya percabangan yang tidak sesuai pada awal masa tumbuh pohon. Selain itu pada batang pohon juga sering ditemukan gangguan berupa paku & kabel/kawat penjerat. Data menunjukkan terdapat sekitar 43% pohon yang memiliki

paku pada batang utama atau terlilit kawat/kabel. Jumlah paku pada batang berkisar 3-7 paku setiap pohonnya. Kawat/kabel digunakan oleh masyarakat untuk penerangan warung sehari-hari. Paku yang digunakan untuk reklame atau kegiatan perdagangan seringkali ditemukan pada pohon yang ditanam di pinggir jalan atau pada area RTH (Ardiansyah, Baskara, & Heddy, 2018). Gangguan tersebut berpotensi menimbulkan penyakit pada pohon sehingga dapat meningkatkan risiko bagi target.

Kerusakan pada akar dapat berupa terpotongnya akar atau terbakar akibat kegiatan pembakaran sampah. Pohon yang mengalami kerusakan akar seringkali ditemukan dekat dengan warung atau dekat dengan jalan raya. Perusakan akar pohon dapat diakibatkan oleh tindakan vandalisme masyarakat yang berada pada kawasan RTH (Ardiansyah, Baskara, & Heddy, 2018).

**Gambar 7. Jenis-jenis kerusakan pada pohon contoh: A. Mati Tajuk B. Tajuk Tidak Seimbang C. Deadbark Tajuk D. Deadbark Batang utama E. Batang utama miring F. Batang utama berlubang G. Akar rusak H. Akar terangkat I. Penggerek Batang J. Paku pada batang utama**

**Figure 7. Types of damage to sample trees: A. Dead canopy B. Unbalanced canopy C. Deadbark Canopy D. Deadbark Main stem E. Main stem is sloping F. Main stem is hollow G. Root is damaged H. Root is raised I. Borer J. Rod Nail on the main stem**

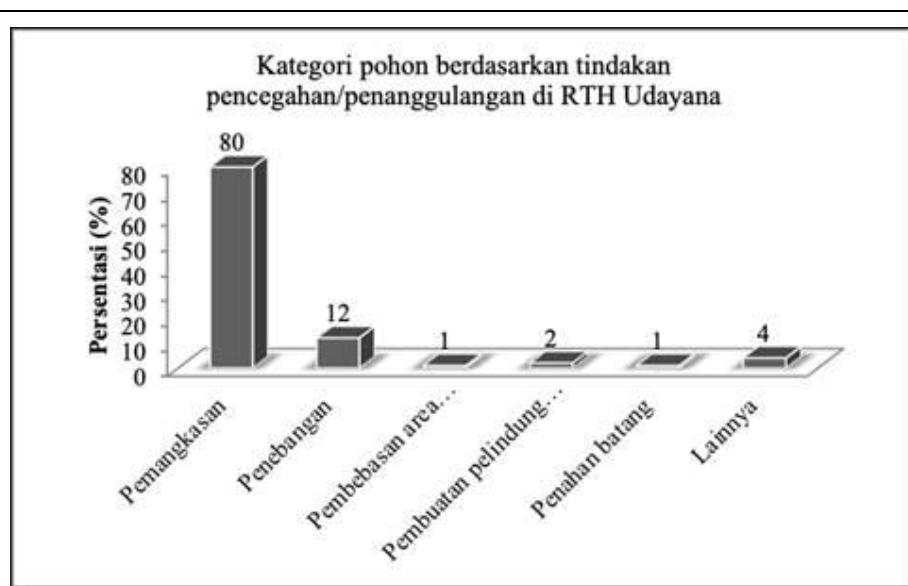
**Gambar 9. Kategori pohon berdasarkan tindakan pencegahan/penanggulangan di RTH Udayana**

**Figure 9. Tree categories based on prevention /control measures in Udayana RTH**

Pruning merupakan salah satu bentuk penanggulangan risiko yang paling direkomendasikan untuk meminimalisi jumlah cabang yang mati pada tajuk pohon termasuk jenis tindakan yang diperlukan dalam upaya penurunan risiko target di RTH Udayana. Pemangkasan pada dasarnya dilakukan untuk menghilangkan cabang yang mati, terkena penyakit, terlepas atau patah. Dalam bidang *arbologist* pemangkasan

Penebangan merupakan salah satu pilihan yang mungkin dilakukan sebagai bentuk penanggulangan, terutama pada pohon dengan risiko ekstrim dan tinggi (Smiley, Matheny, & Lily, 2012). Pohon dengan risiko ekstrim di RTH Udayana memiliki kerusakan yang cukup fatal pada bagian batang utama dengan target manusia berintensitas sering - sering sekali, sehingga penebangan pohon perlu dilakukan. Retak pada batang utama, dan pembusukan hingga munculnya tubuh jamur pada akar merupakan indikasi penting dalam pengendalian risiko atas kerusakan pohon (Purcell, 2020).

Penanggulangan *target management* berupa pembebasan area atau pemindahan target dapat dilakukan pada pohon berisiko tinggi dengan target warung kaki lima. Keberadaan warung kaki lima seringkali ditemui pada area RTH di Indonesia karena menjadi salah satu pusat konsumen pedagang dan erat keberadaanya dengan para pejalan kaki (Zulkarnaen, Harakan, & Hawing, 2016; Sarawati, 2020). Relokasi warung untuk menghindari risiko pohon dapat dilakukan dengan sistem zonasi, seperti membagi area RTH berdasarkan beberapa fungsi misalnya fungsi ekonomi dan fungsi lingkungan (Sjamsu & Dharma, 2019). Fungsi ekonomi dirancang sebagai area RTH dengan kondisi target permanen dan intensitas sering sekali, sehingga kondisi dan jenis pohon yang ditanam diprioritaskan untuk selalu dalam keadaan minim risiko.
