ПОШУК НЕСПРАВНОСТЕЙ І РЕМОНТ БЛОКУ КЕРУВАННЯ ДВИГУНОМ ПРИ НЕ МОЖЛИВОСТІ ПІДКЛЮЧЕННЯ ДІАГНОСТИЧНОГО ОБЛАДНАННЯ

Власов І. В., старший викладач кафедри «Суднові енергетичні установки системи», Дунайський інститут Національний університет «Одеська морська академія», м. Ізмаїл, Україна, ORCID ID: <https://orcid.org/0000-0003-3822-3122>

The article considers the engine control unit MD190662, considers the possibility of its repair and maintainability, as well as the economic benefits. The publication examines the issue of activity in the event of failure of the old engine control unit, provided it is impossible to purchase a new one. One of the troubleshooting methods is the ability to purchase a new, customizable unit, control from the tuning studio, which entails even greater costs. Nowadays, most electricians and diagnosticians are just too lazy to take on such work, because it takes a lot of time to find such a faulty, and in the time spent they can service several cars and earn many times more, or immediately hear from them that you need to buy a new one. no one will take the old man. In our case, we wanted to refute the fact that the repair of the control unit - the procedure is

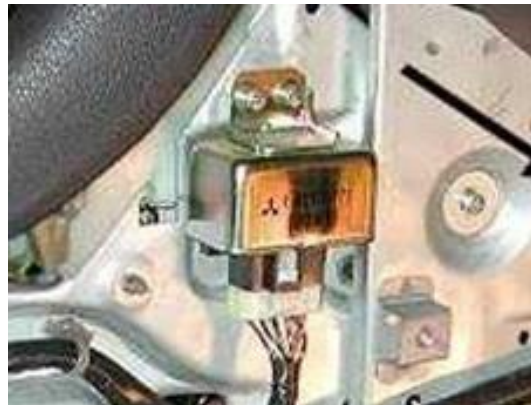
Рис. 1.2. MFIrelayE8T07871

Першим продзвонили MFI relay E8T07871 рис. 1.2., На ньому не продзвонювався, і жодним чином не реагував резистор ба (перемикається ЕБУ на холостому ходу через реле насоса) рис. 1.3., Який пов'язаний з контактом номер 6 (управляє паливним насосом, який був справний), з усіма іншими проблем не виникло. Сигнал з контакту №6а приходить з самого блоку управління рис. 1.4. [2].

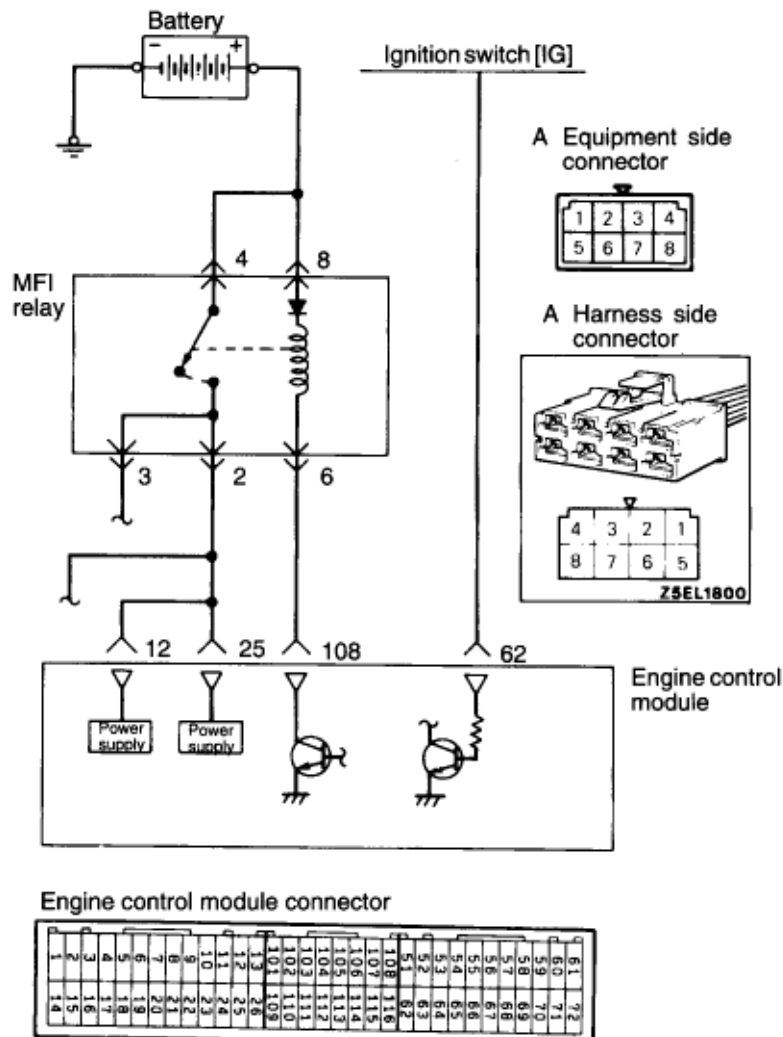
Рис. 1.4. Схема MFI relay E8T07871 [2]

- є несправність постійною або то з'являється, то зникає - несправність є постійною;
- які частини мікропроцесорної системи працюють правильно - в першу чергу було перевірено харчування і MFI relay E8T07871, з якими все було в порядку, крім відсутності сигналу з контакту №ба, який приходить з самого блоку управління рис. 1.4.

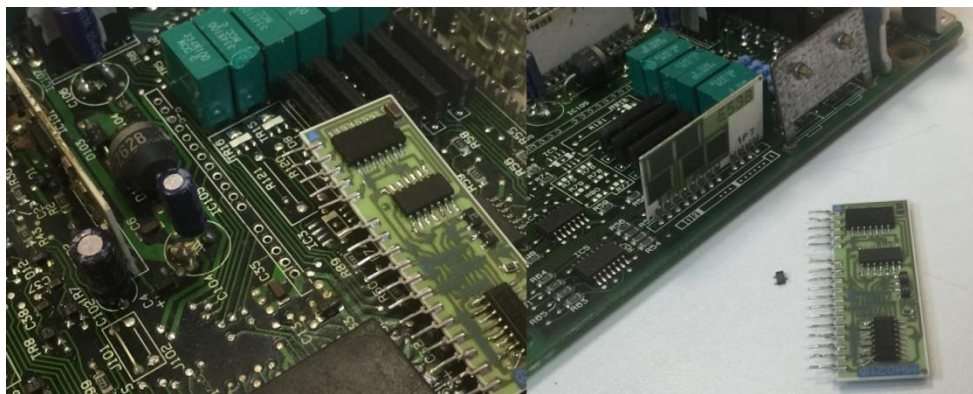
Рис. 1.5. Конденсатори і плата додаткових двох циліндрів

Далі була перевірена вся проводка на наявність всіх плюсів, мінусів і сигналів управління, а також на відсутність короткого замикання. При пошуку інформації за даними блоком управління, було з'ясовано, що найчастіше виходять з ладу конденсатори, вони починають текти, внаслідок чого псуються і замикають між собою доріжки плати, а також на платі додаткових двох циліндрів (яку по поспіху просто додали в 4 x циліндровий блок управління) згорає транзистор рис. 1.5. і мотор починає не рівно працювати.

- чи можна локалізувати несправність до конкретної плати - в першу чергу були замінені несправні конденсатори - проблема була локалізована до плати самого блоку управління двигуном.

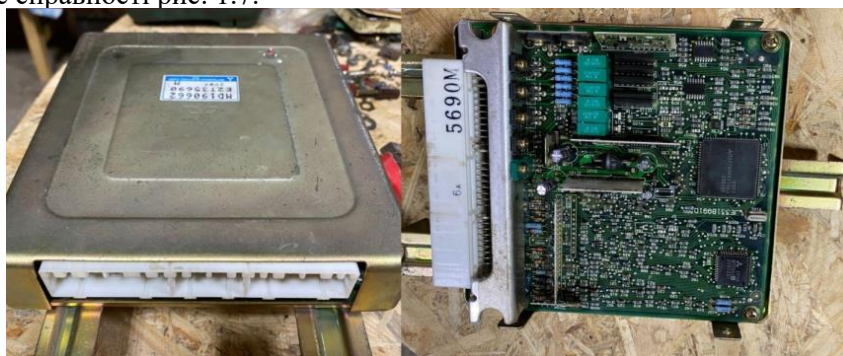
Рис. 1.7. Блок управління двигуном MD190662 від зверху, і від мікропроцесорної частини

Для подальшої роботи блок керування двигуном був знятий і розібраний для перевірки і обчислення не справності рис. 1.7.

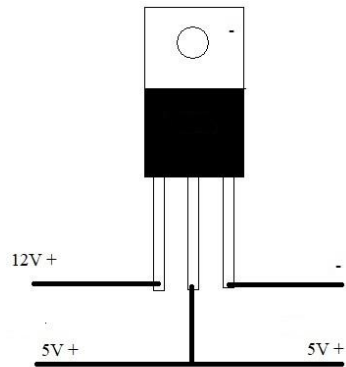
Рис. 1.8. Принцип дії

Після розбору перше, що було помічено, це конденсатори які почали протікати, доріжки плати були цілі. Тому перше, що було зроблено, замінили всі конденсатори рис. 1.9 . Далі пішли перевіряти саму мікросхему і її компоненти. Після довгих перевірок було обчислено, що на плату не подається 5V, якими керується вся мікросхема. Пошуки детальної електронної схеми на жаль ні до чого не привели і довелося продзвонювати всі контакти в ручну. В результаті був знайдений несправний транзистор рис. 1.9. на котрий приходили необхідні 12V і мінус, але не було виходу необхідних 5V рис. 1.8.

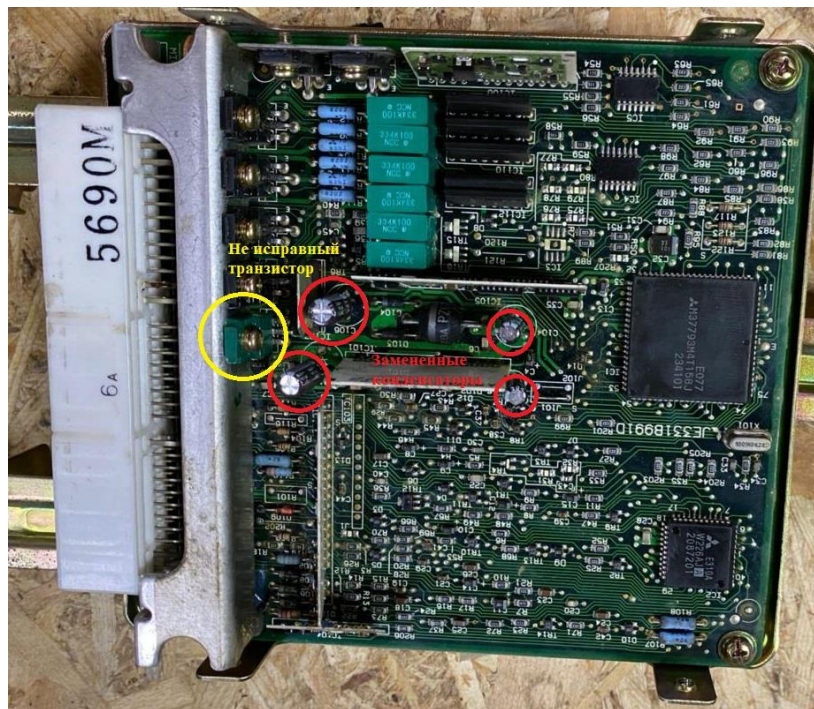
Рис. 1.9. Замінені конденсатори і не справний транзистор

Далі продзвонювали плату блоку управління, було з'ясовано що пропали 5V на управління мікропроцесорної частини плати. Були замінені всі конденсатори і знайдений і замінений несправний транзистор.
