**ANALISIS KEJADIAN BENCANA TANAH LONGSOR
TANGGAL 12 DESEMBER 2014 DI DUSUN JEMBLUNG, DESA
SAMPANG, KECAMATAN KARANGKOBAR, KABUPATEN
BANJARNEGARA, PROVINSI JAWA TENGAH**

**THE DECEMBER 12, 2014 LANDSLIDE DISASTER ANALYSIS
IN JEMBLUNG AREA, SAMPANG VILLAGE, KARANGKOBAR
SUBDISTRICT, BANJARNEGARA DISTRICT, CENTRAL JAVA
PROVINCE**

Heru Sri Naryanto

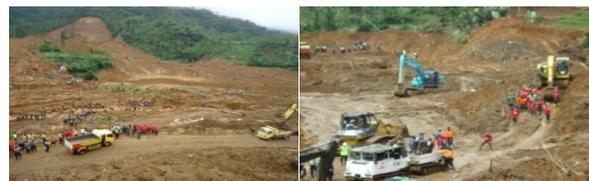
Menurut informasi warga, hujan deras telah terjadi sejak Rabu (10/12/2014) sampai Jumat (12/12/2014) sebelum kejadian longsor. Pada saat kejadian tanah longsor, justru cuaca pada saat itu cukup cerah. Tidak diduga sama sekali oleh warga yang tinggal di sekitar areal tersebut sebelumnya, ternyata secara mendadak pada pukul 17.30 WIB material dari tebing tersebut runtuh, dan meluluhlantahkan permukiman yang berada di bawahnya. Tidak sampai lima menit longoran tanah berbelok arah ke arah permukiman dan menghancurkan seluruh rumah warga di Dusun Jemblung.

Gambar 2. Situasi Dampak Terjadinya Bencana Tanah Longsor dan Kegiatan Kedaruratan yang Dilakukan oleh Tim SAR, Relawan, dan Masyarakat

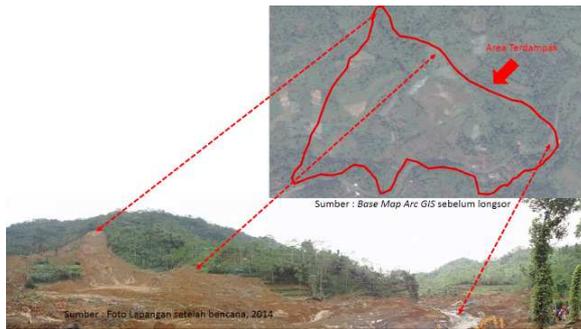
Berdasarkan pendataan yang dilakukan Badan Penanggulangan Bencana Daerah (BPBD) Kabupaten Banjarnegara, jumlah pengungsi pada awal pasca bencana longsor Dusun Jemblung mencapai 1.146 jiwa yang tersebar di 10 lokasi dan terjadi penurunan jumlah pengungsi pada hari-hari setelah kejadian. Luas area terdampak bencana longsor ini ± 12 ha.

Gambar 3. Area Terdampak dan Peta Bencana Tanah Longsor di Dusun Jemblung (Putra, 2015)

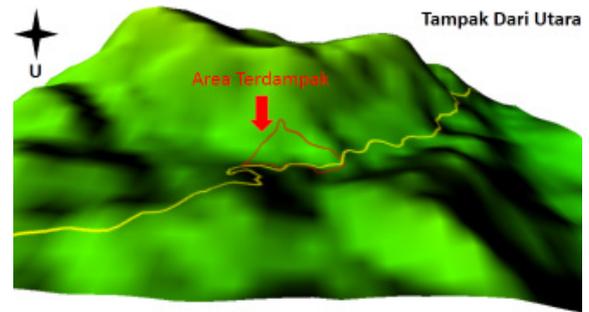
Kemiringan lereng yang diamati pada daerah bukit Telagalele yang merupakan tebing sangat terjal bagian selatan (daerah awal terjadinya longsor) sekitar 75° dari puncak mahkota longsor. Kemiringan lereng di bawahnya lebih landai lagi yang digunakan untuk permukiman, persawahan dan perladangan. Ketinggian mahkota longsor adalah 990–1.010 meter di atas permukaan laut (dpal). Jarak antara mahkota longsor dengan titik akhir terpanjang ke arah barat laut sekitar 600 meter. Arah dari posisi tengah mahkota longsor adalah N 190° E.

Gambar 5. Profil Morfologi Area Terdampak Sebelum Bencana Longsor (Sumber Radar Topographic Map, yang Diolah dengan Global Mapper) (Putra, 2015)

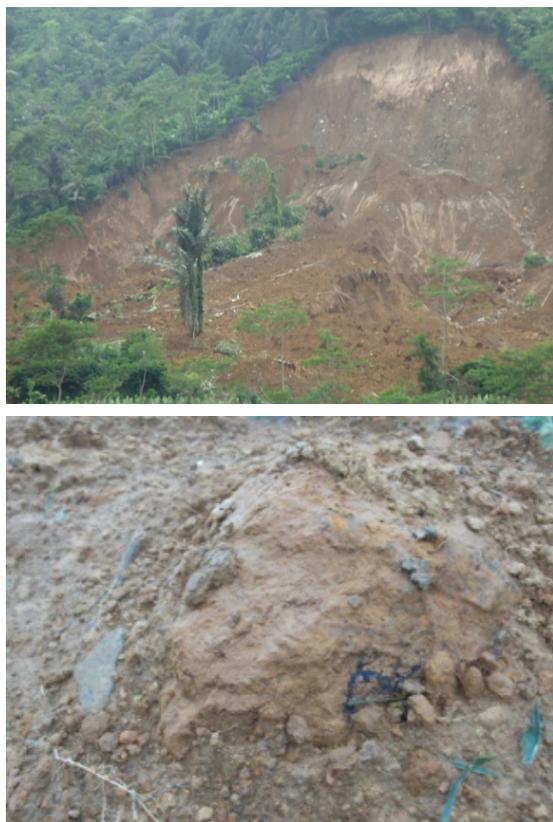
Batuan penutup berupa soil di bagian atas, berasal dari pelapukan batuan breksi vulkanik. Breksi vulkanik banyak mengandung tufa dan material lain yang mudah mengalami pelapukan, sehingga bisa membentuk soil dengan ketebalannya lebih dari 5 meter. Di beberapa tempat terlihat pula soil hasil pelapukan dari batuan tufa yang berwarna coklat muda kekuningan.

Lapisan soil kemudian bergradasi ke batuan breksi vulkanik yang relatif tidak terlapukan di bagian bawahnya (ukuran komponen antara pasir sampai dengan bongkah, besar komponen rata-rata sekitar 5–10 cm; dengan matriks pasir halus – lanau).

Di bagian bawah material lapuk (soil) yang berupa batuan breksi vulkanik, terdapat bidang batas antara batuan lunak dan batuan keras yang berfungsi sebagai bidang gelincir longsor apabila terjadi kejenuhan akibat masuknya air ke dalam pori-pori tanah.

Gambar 7. Batu Jenis Breksi Vulkanik Pembentuk Morfologi Tinggi yang Telah Mengalami Pelapukan Sangat Tinggi

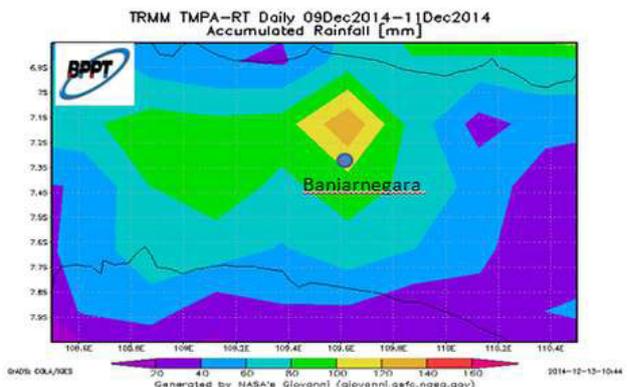
Kondisi curah hujan yang sangat ekstrem menjadi salah satu pemicu bencana tanah longsor di Dusun Jemblung. Curah hujan harian yang terjadi sebelum terjadi longsor sudah mencapai di atas 100 mm. Menurut informasi warga setempat, hujan lebat tersebut telah terjadi mulai dari hari Rabu sampai Jumat (10–12 Desember 2014) secara berturut-turut.

BPPT (2015) telah melakukan kajian terhadap rata-rata curah hujan harian di Banjarnegara pada hari-hari sebelumnya yaitu tanggal 9-11 Desember 2014, dan menunjukkan curah hujan rata-rata harian yang tinggi, yaitu di atas 100 mm (Gambar 8).

Gambar 8. Spasial Rata-Rata Curah Hujan Harian Banjarnegara 9-11 Desember 2014 (BPPT, 2014)

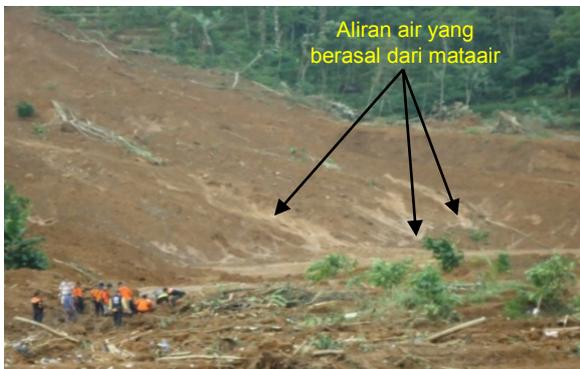
Mataair terbentuk pada bagian atas dan tengah bukit Telagalele. Mataair tersebut terlihat jelas termasuk dilihat dari jarak jauh setelah kejadian bencana tanah longsor. Dari kejauhan terlihat adanya torehan-torehan pada tebing longsor membentuk alur-alur baik di bagian bawah mahkota longsor di bagian barat maupun timur.

Keberadaan mataair termasuk sangat berpengaruh terhadap kejenuhan batuan yang dilaluinya. Curah hujan yang ekstrim yang terjadi terus-menerus menyebabkan debit mataair tersebut juga membesar, sehingga soil hasil pelapukan batuan yang dilaluinya menjadi semakin cepat jenuh.

Gambar 9. Aliran Air yang Mengalir dari Mataair yang Berasal Bagian Atas dan Tengah Mahkota Longsor yang Terpotong Topografinya

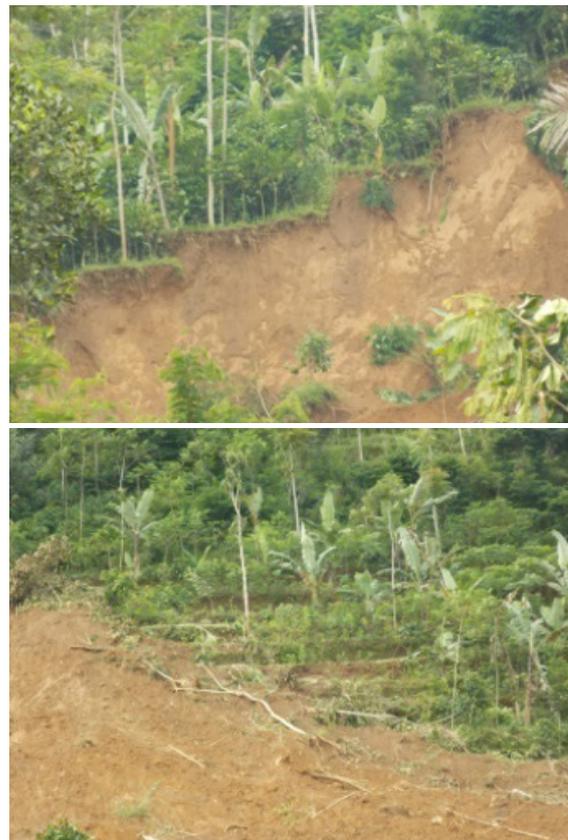
Meskipun merupakan perbukitan dengan kelerengan yang tergolong curam hingga sangat curam, perbukitan di sekitar lokasi kejadian bencana longsor telah dimanfaatkan untuk budidaya tanaman. Dari segi aspek konservasi tanah, lahan dengan kelerengan > 45% (sangat curam) tidak cocok untuk budidaya tanaman dan harus merupakan kawasan konservasi/lindung. Namun apabila dilihat dari areal terdampak longsor morfologi lahan pada kaki bukit relatif mempunyai

Gambar 10. Pola Budidaya Pertanian Sawah Tadah Hujan, Tegalan dan Agroforesty di Sekitar Mahkota Longsor

- Perlu manajemen soil dengan baik, seperti ditanami tanaman keras yang berakar kuat sampai menembus ke batuan dasarnya, menghindari kejenuhan yang berlebihan, pengaturan saluran air, tidak diganggu keberadaan soil yang kritis.

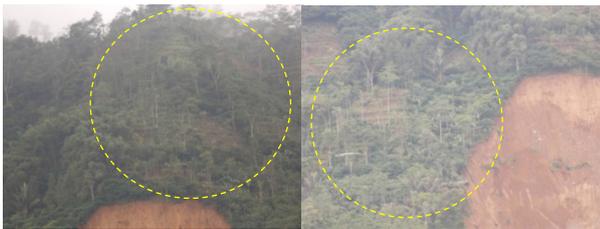
Faktor manusia seringkali menjadi faktor kunci terjadinya bencana, termasuk untuk bencana tanah longsor. Ketidakseimbangan tanah akibat salah pengelolaan budidaya manusia yang secara kumulatif dapat memicu terjadi longsor. Kepala keluarga yang tertimbun longsor mempunyai mata pencaharian bertani. Mulai dari padi sawah, jagung, sengan, rumput gajah, kopi, bambu, dan lain-lain. Mereka bertani di sekitar rumahnya dan rata-rata bukan petani penggarap melainkan mereka bertani di lahan milik mereka sendiri.

Aktivitas bertani mereka juga bukan tanpa ilmu yang tidak mempertimbangkan konservasi air dan tanah. Terlihat dari pembuatan sengkedan/terasering pada lahan miring, adanya irigasi, dan pembuatan DAM. Semangat bertani yang menyesuaikan dengan keadaan alam sangat nampak pada keseharian mereka. Namun faktor litologi yang membuat cara melakukan konservasi air dan tanah yang mereka lakukan kurang sempurna.

Gambar 11. Aktivitas Manusia Sudah Sampai Menjarah Puncak Bukit Termasuk di Bagian Atas dan Samping Mahkota Longsor

- Mata pencaharian penduduk sebagian besar bertani dan berkebun sampai lahan yang terjal dan terlihat banyaknya sengkedan/terasering pada lahan miring di atas dan samping mahkota longsor, sehingga sangat membantu dalam proses peresapan air hujan dan kejenuhan tanah.

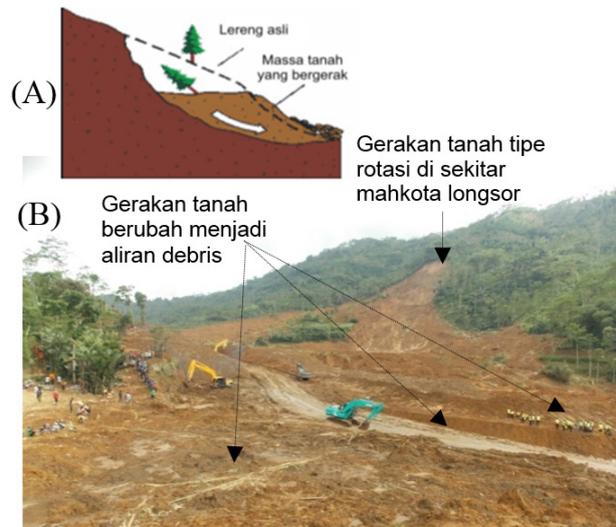
Berdasarkan analisis, tipologi tanah longsor yang terjadi di Dusun Jemblung adalah tipe rotasi, yaitu gerakan massa tanah yang membentuk cekungan atau tapal kuda, yang kemudian ke arah bawah berkembang menjadi aliran debris akibat material longsor yang bercampur dengan massa air yang sangat jenuh.

Gambar 12. Contoh Tipologi Tanah Longsor Tipe Rotasi (A) Tipe Tanah Longsor Rotasi pada Bagian Mahkota yang Berubah Menjadi Aliran Debris Karena Bercampur Dengan Massa Air yang Sangat Jenuh (B)

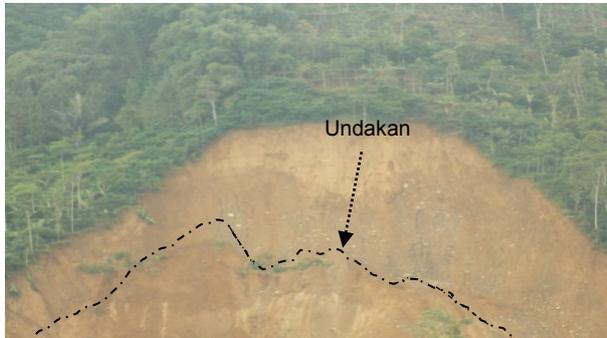
batuan yang sangat tebal. Ditemukan adanya rekahan/retakan di atas bukit yang longsor sebagai pertanda ketidakstabilan lereng. Rekahan ini menyebabkan air hujan yang jatuh dapat lebih mudah untuk meresap ke dalam tanah.

Gambar 13. Material Batuan Breksi Vulkanik, Mahkota Longsor dan Undakan yang Terbentuk di Bagian Atas Lereng Akibat Tertahan Fragmen Batuan yang Sangat Keras

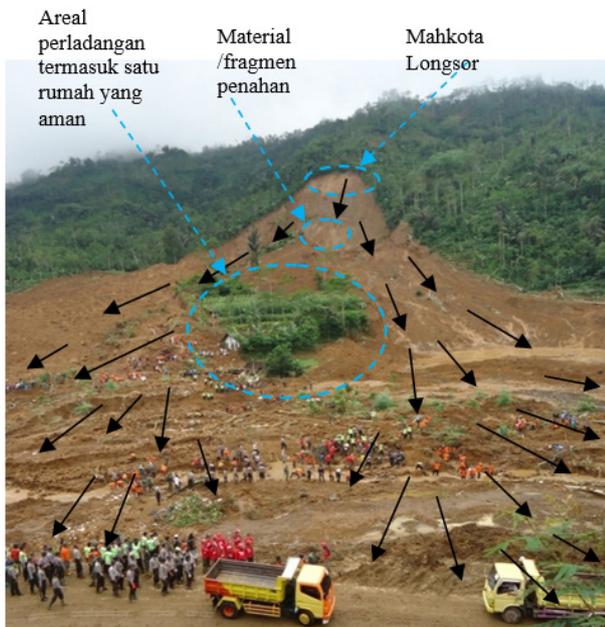
- Kondisi ketidakstabilan lereng kemudian terjadi pada lokasi lereng di bagian puncak bukit, jatuh secara *slumping* dengan cepat dari ketinggian 990–1.010 meter di atas permukaan laut (dpl), materialnya terlihat menghantam pohon budidaya masyarakat di tebing terbelah menjadi dua di sebelah timur laut dan barat laut. Material yang meluncur ke arah vertikal ke bawah yang karena tertahan oleh fragmen batuan yang sangat keras (fragmen boulder dari breksi vulkanik) dan membentuk undakan pada ketinggian 375 meter dpl. Hantaman ke arah selatan yang merupakan garis tegak lurus arah longsor ternyata mengenai material yang keras sehingga berbelok ke lereng kanan dan kirinya, kemudian material longsor berbelok ke arah barat laut dan timur laut yang kemudian ke segala arah yang mempunyai morfologi rendah menghancurkan 43 rumah warga dalam waktu lima menit. Sementara bagian bawah vertikal justru aman dari material longsor dan dijumpai 1 rumah dalam kondisi aman.

Gambar 14. Mekanisme dan Arah Gerakan Massa Tanah dari Sumber Longsor
