Dekripsi kerusakan bearing SKF-3213 pada centrifugal feed pump dengan metode analisis getaran di PT Pertamina Sungai Pakning

Syafri^{a,1}, Raihan Rahman Firdaus^a

^aJurusan Teknik Mesin, Universitas Riau, Pekanbaru, 28291

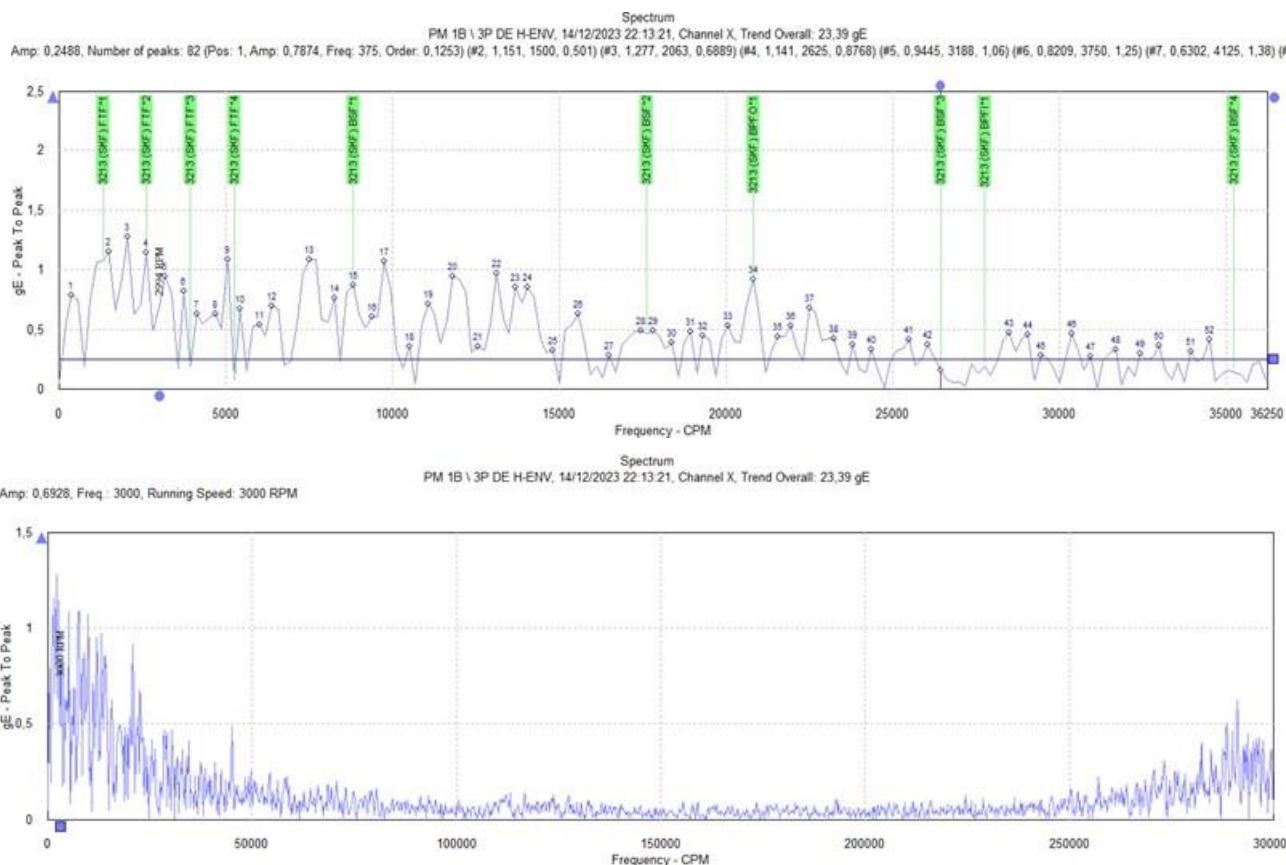
Gambar 5 Spektrum pengukuran getaran Pada Sisi 3P DE H-ENV

Data dari garfik pada Gambar 5 serta data dari table 1 dapat diketahui bahwa pompa mengalami kenaikan vibrasi hingga nilai 23,388 gE. Nilai tersebut melebihi ambang batas alaram 10 gE dan ambang batas danger 15gE. Nilai vibrasi 23,38 gE ini mengindikasikan bahwa ada defect pada bearing pompa di sisi DE. Kerusakan pada bearing langsung diketahui melalui kode ENV karena kode tersebut digunakan untuk pengukuran vibrasi yang dikhawatirkan pada bearing. Indikasi kerusakan bearing ini juga sesuai dengan

puncak spectrum pada Frekuensi 1x BSF, 1x BPFO, 2x FTF.

Indikasi kerusakan bearing juga bisa dideteksi karena terdapat juga rembesan lube oil dari deflector bearing housing DE outboard dan level lube oil yang kurang. Saat pengecekan di lapangan, ditemukan bahwa bearing mengalami heavy damage dan oil baffle mengakibatkan heavy wear. Sehingga jika dibiarkan, maka kerusakan ini dapat mengurangi umur dari pompa dan juga mengganggu produktivitas pompa selama proses produksi

Untuk memastikan keberlangsungan proses produksi minyak dan gas pada PT. Pertamina (Persero) RU II Production Sungai Pakning maka kegagalan bearing yang terjadi pada centrifugal feed pump harus segera ditangani yaitu dilakukan pergantian bearing *double row contact ball bearing 3213 A/C3* dengan spare part yang baru. Setelah dilakukan pergantian maka pompa sudah dapat dioperasikan kembali dan proses produksi minyak dan gas dapat dilanjutkan kembali. Pergantian bearing ini sebenarnya dilakukan secara regular sesuai dengan data pada table 2.

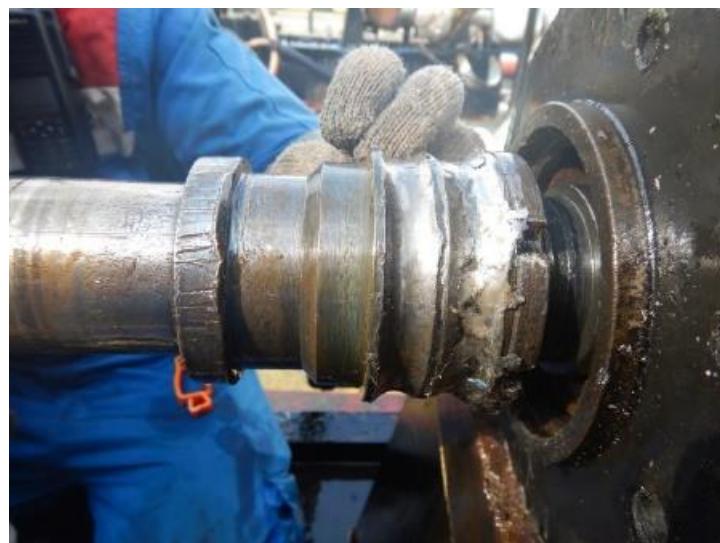
Beberapa penyebab terjadinya defect pada bearing adalah pelumasan yang tidak memadai. Ketika pelumasan tidak cukup atau tidak sesuai, gesekan berlebihan dapat terjadi antara bola pada bearing dengan permukaan inner dan outer ring nya seperti pada Gambar 6. Akibatnya, terjadi keausan berlebihan yang menyebabkan kegagalan bearing. Selain itu, pemasangan bearing yang tidak tepat juga bisa menjadi penyebab masalah pada bearing. Ketidakstabilan, gesekan berlebih, atau penyesuaian yang buruk dapat terjadi akibat pemasangan yang tidak benar, sehingga mempercepat terjadinya keausan bearing hingga menyebabkan kegagalan. Selain itu, kontaminasi juga dapat mengganggu kinerja bearing. Debu, kotoran, air, atau partikel asing lainnya yang masuk ke dalam bearing dapat merusak permukaannya, menyebabkan keausan atau kerusakan yang cepat. Oleh karena itu, penting untuk memperhatikan faktor-faktor ini guna memperpanjang umur pakai bearing serta menjaga kinerjanya secara optimal.

Gambar 6. Defect pada Outer dan Inner Bearing centrifugal feed pump

Untuk memastikan kinerja optimal sistem pelumasan, langkah-langkah perawatan yang teratur sangat diperlukan. Pertama, penting untuk memeriksa dan memastikan bahwa sistem pelumasan memberikan jumlah pelumas yang memadai ke bearing. Pemeriksaan rutin terhadap tingkat pelumas harus dilakukan, dan jika diperlukan, pelumas harus diganti sesuai dengan jadwal perawatan yang direkomendasikan. Selanjutnya, implementasikan sistem pemantauan kondisi yang dapat memantau suhu, getaran, dan kebisingan bearing secara terus-menerus. Ini memungkinkan deteksi dini terhadap potensi masalah sebelum kegagalan terjadi. Selain itu,

pastikan bearing dipasang dengan benar sesuai petunjuk pemasangan produsen dan pompa terpasang secara stabil tanpa mengalami getaran berlebihan. Penggantian bearing harus dilakukan secara berkala sesuai jadwal perawatan yang direkomendasikan, tanpa menunda-nunda penggantian jika sudah aus atau menunjukkan tanda-tanda keausan. Penting juga untuk memastikan bahwa pompa dioperasikan dalam parameter yang sesuai, termasuk beban dan kecepatan yang optimal, serta menghindari beban berlebih atau operasi di luar spesifikasi desain pompa. Terakhir, lakukan perawatan preventif secara teratur, termasuk pemeriksaan rutin, pemeliharaan pelumasan, dan penggantian komponen yang aus atau rusak untuk memastikan sistem beroperasi secara efisien dan dapat diandalkan.
